Datum verslag
31 jan 2014

Project
1206682-000

Vergadering
Verslag Veldbezoek Spanjaardsduin 25 december 2013

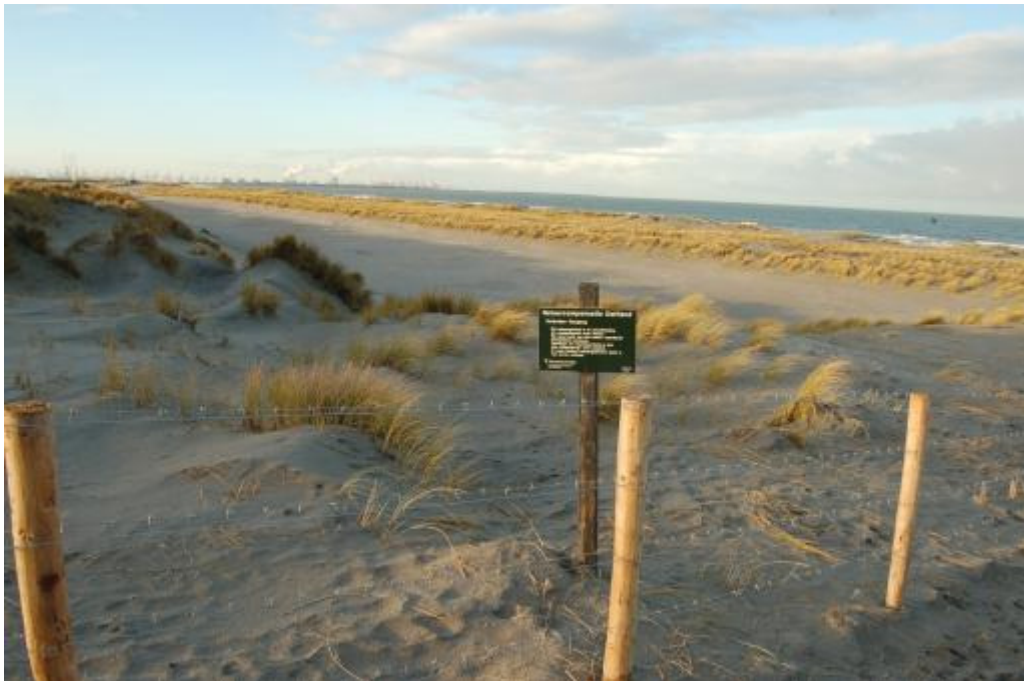
Slag De Beukel is geherprofileerd (lees: afgegraven) zoals was aangekondigd. Het afgegraven zand is lukraak terzijde van het slag het in het duin gestort aan de landzijde van het slag in de oude zeereep.

Foto 1. Slag De Beukel geherprofileerd, situatie december 2013. Het vrijgekomen zand is landwaarts van de gefotografeerde locatie in de oude zeereep gedumpt. Alle foto's: L. van der Valk, 25 december 2013.

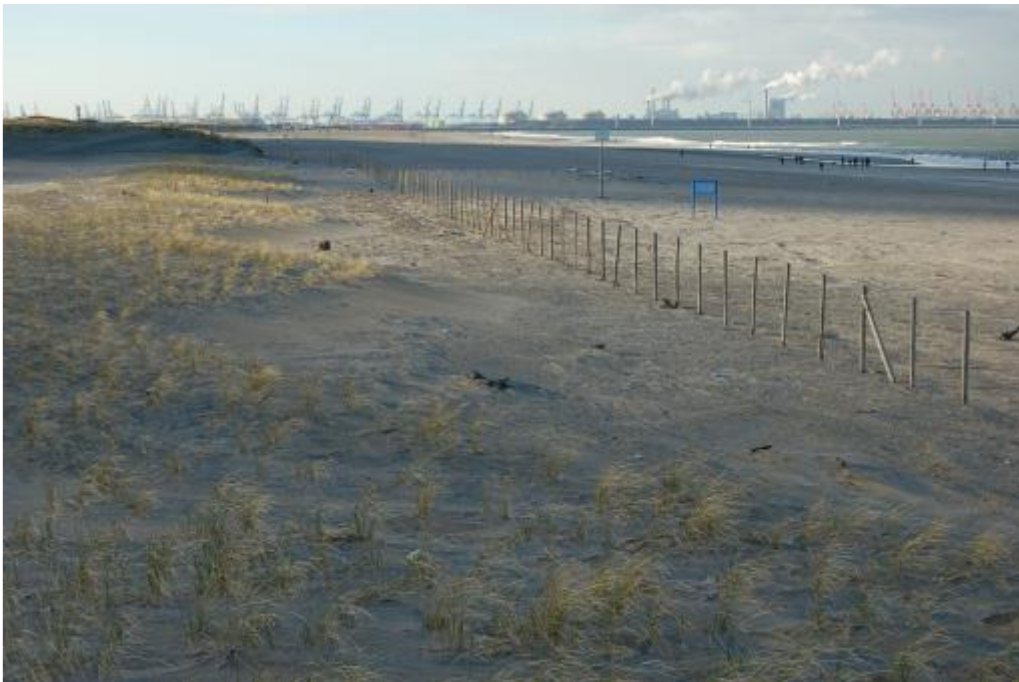
De golfloop heeft plaatsgevonden tot aan de voorste strook helmaanplant (van april 2013). De aanplant is niet beschadigd. In de 'baaitjes' tussen de golfvormig aangeplante helm lag allerlei drijfvuil. Ten tijde van waarneming (25 december) waren de helmstroken goed opgezand, vooral door sterke wind uit zuidelijke richting, waardoor zand van de landzijde van het basisduin het basisduin is opgewaaid en vervolgens deels in de helmstroken is blijven hangen. De helmstroken steken inmiddels 30-40 cm boven hun omgeving uit sinds aanplant. Dat betekent twee dingen: de helmstroken zelf verhogen, zij vangen zand in en stabiliseren dat voor een deel (een ander deel waait verder), en de omringende niet-ingeplante delen verlagen (schelpdelen aan de oppervlakte). De 30-40 cm zijn dus relatieve verschillen.

Foto 2. Het zuidelijk lage basisduin. Te zien zijn de met drijfvuil gevulde mini-baaitjes. Dit deel van het basisduin is overspoeld door golfloop tot aan de rand van de eerste strook helminplant (links). Deze strook heeft hier de stormeffecten tot een minimum beperkt en overwash onmogelijk gemaakt.

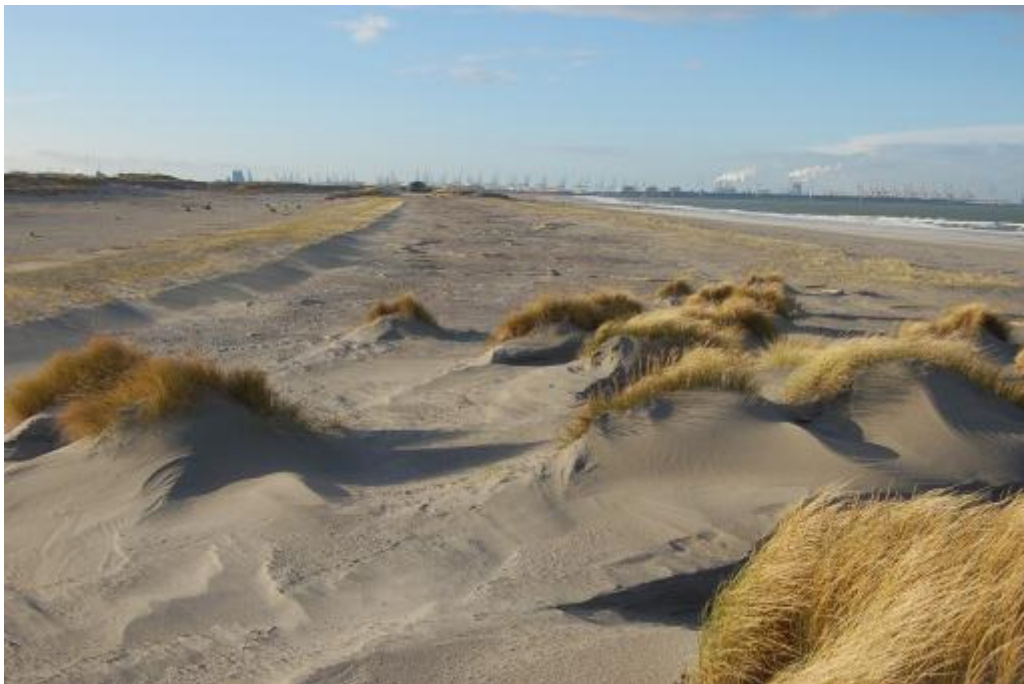
De tweede, meest landwaarts gelegen strook helminplant was onbeschadigd en heeft overwash de vlakte in voorkomen door de relatief hoge ligging van 40 cm boven het omringende oppervlak van dit deel van het basisduin.

Foto 3. Blik naar het zuiden op het noordelijk verlaagd basisduin. Links de ongeschonden tweede helmstrook, die inloop van golfoverwash de vlakte in heeft voorkomen. Rechts de deels overspoelde eerste strook helmaanplant. Met enige moeite is de guirlande van het hekwerk op het basisduin te herkennen, op een plek bijna tot aan de tweede helmstrook opgedreven. Het draad staat snaarstrak. Op de voorgrond natuurlijke verkervende mini-duintjes van het hogere deel van het basisduin.

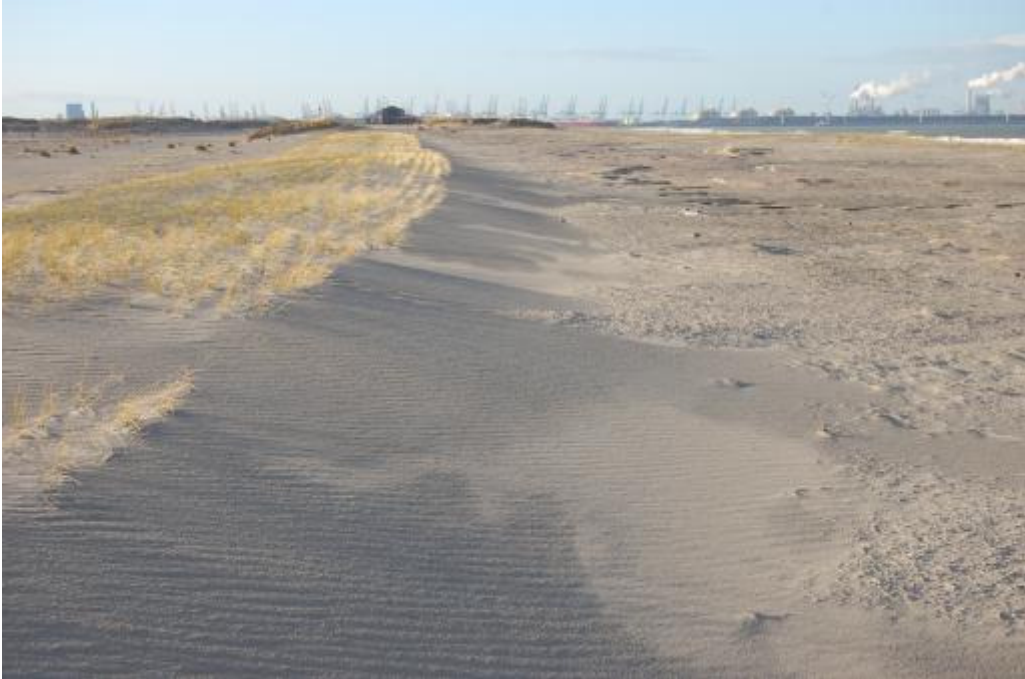
Foto 4. Langszicht langs de achterste of tweede helmstrook. Duidelijk is de verhoging te zien tov het omringende terrein. De egaal grijze zone is eolisch verplaatst zand onder de invloed van een harde pal zuidelijke wind in de dagen rond Kerstmis. Rechts de palen van de opgedreven afzetting. De pukkeligheid van het oppervlak rechts geeft aan dat er recent eolische erosie plaatsvond.

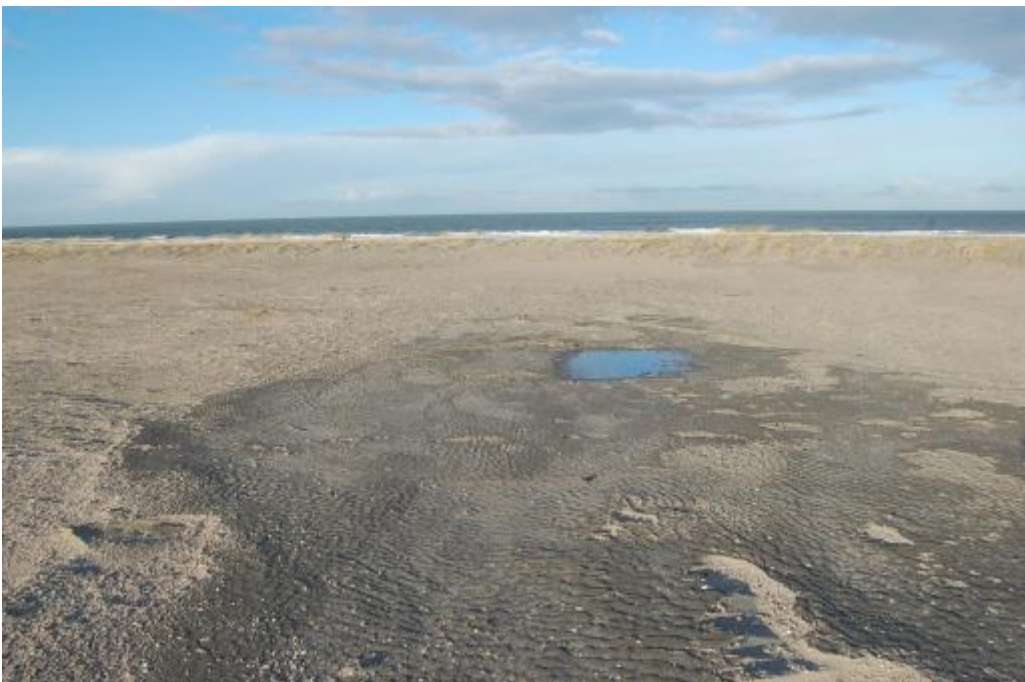
Foto 5.

Laatste bewijzen van staand water tussen de eerste en de tweede helmstrook. De plas is veel groter geweest gezien de windribbels die later door een silt-slib laagje overdekt zijn geraakt. Het is opmerkelijk dat 20 dagen na de storm dit water nog aanwezig is (het zou ook regenwater kunnen zijn wat stagneert op het slib laagje).

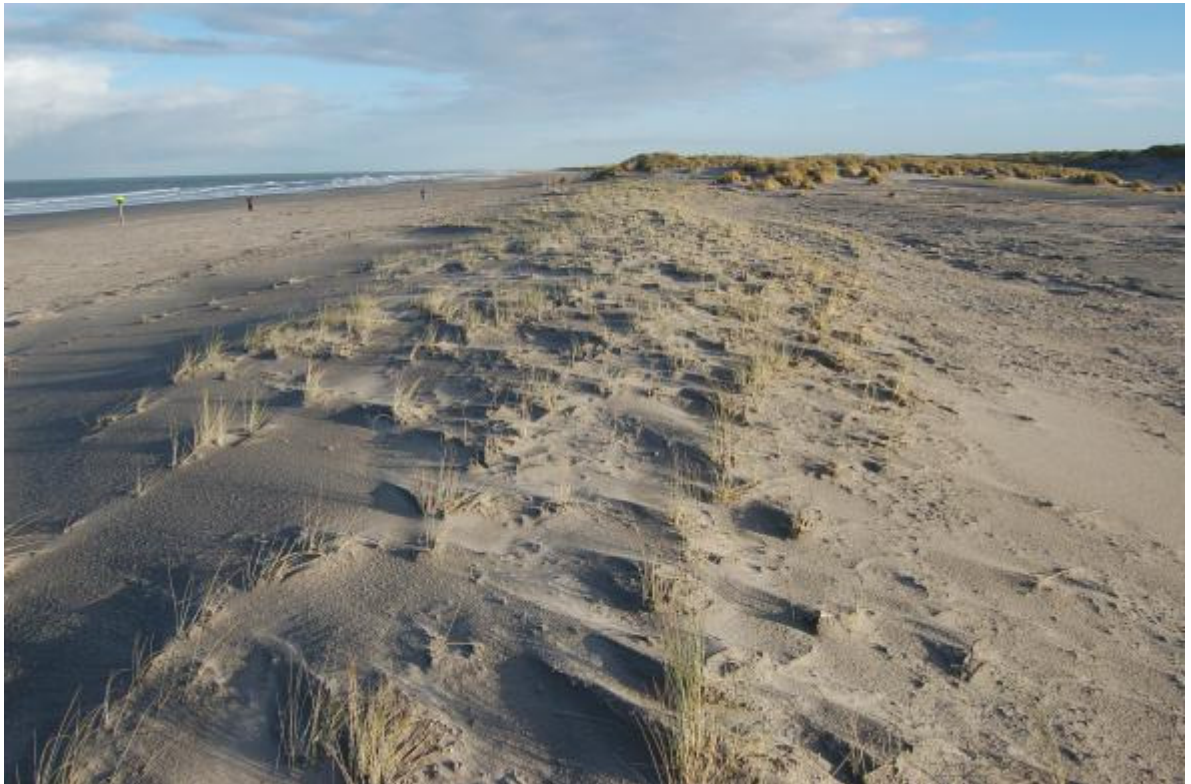
Foto 6. Toestand eerste helmstrook in het overspoelde deel. De strook staat nog, maar heeft een optater gekregen van de storm. Daarna heeft de zuidenwind het oppervlak nog eens aangepakt. Links ligt de afrastering plat. Het lage deel rechts heeft grotendeels onder water gestaan als gevolg van de overwash. Ongetwijfeld is er het nodige zoute water geïnfiltreerd in het basisduin. Mogelijk gaan we dat zien bij de eerstvolgende grondwaterkwaliteitsanalyse.
