# Jaarverslag Beheer Spanjaards Duin 2013

## Jaarverslag Beheer Spanjaards Duin 2013 Ontwikkeling Duincompensatie Delfland 2009-2013

Arens Bureau voor Strand- en Duinonderzoek Artesia Water Vertegaal Ecologisch Advies en Onderzoek RAPPORTNUMMER RAP2014.03 In opdracht van Stichting het Zuid-Hollands landschap Mei 2014

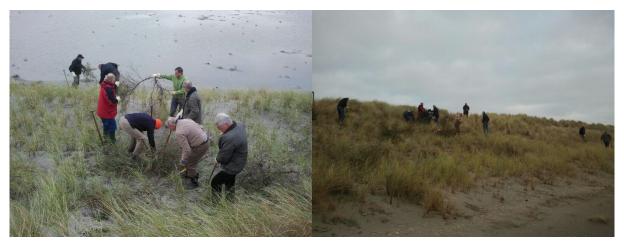
De kieming van duindoorn is op diverse plekken zichtbaar. Deze ontwikkeling wordt nauwlettend in de gaten gehouden. Overal in het basisduin zijn kiemplanten van de de duindoorn te vinden. In juli en november is door vrijwilligers samen met de terreinbeheerder ingegrepen in de ontwikkeling van de duindoorn (zie Figuur 2-1). Vooral in het zuidelijk deel zijn alle kiemplanten en jonge duindoorns (tot 1m hoog) gerooid en verwijderd. Dit om te voorkomen dat de dynamiek in de vallei stagneert. Voor de komende jaren zal het een terugkomende werkzaamheid en zal de terreinbeheerder actief de aanwezige duindoorn verwijderen. De grootste dichtheden van duindoorn zijn middels vlakken vastgelegd op luchtfoto (zie Bijlage 2). Op luchtfoto zijn de grotere exemplaren duindoorn goed zichtbaar. Overigens niet te verwarren met de pollen biestarwegras.

Figuur 2-1. Verwijderen duindoorn uit basisduin (Foto's: Erwin Hemelop en Fred Spreen, ZHL, 16 november 2013)

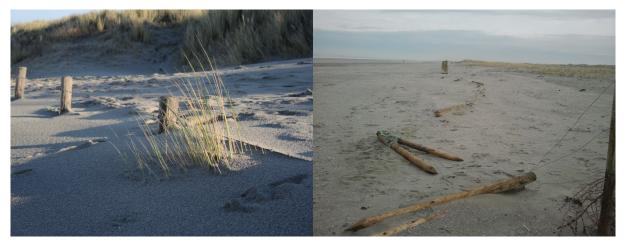
Anderzijds merken we door de enorme verstuiving dat aan zeekant de hekwerken verdwijnen onder het uitdijende basisduin. Aan de meest zuidelijke en noordelijke punt is het raster geheel onder het zand verdwenen. Op de niet ingeplante stukken van het basisduin is het raster door uitstuiving volledig bloot komen te liggen en hangt het in zijn draden.

Figuur 2-2. Onderstoven afrastering en stormschade aan afrastering na 5 december 2013 (Foto's: Maarten Kalisvaart, vrijwilliger ZHL, 29 december 2013)

Najaar 2013 kenmerkte zich door drie grote en zware stormen. Op 28 oktober, 5 december en 24 december werd de kust geteisterd door zware wind. Op 5 december was er tevens springtij. Hierdoor werd 965 meter hekwerk langs Spanjaards Duin vernield door de golfslag (zie Figuur 2-2).

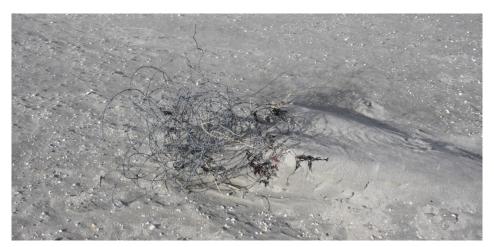
In het voorjaar 2013 is zo'n vier kilometer hekwerk vervangen en/of uitgegraven. Het bestaande 1,60m hoge raster met puntdraad is vervangen door 1,20m hoog raster met dikkere palen en glad draad. Hierdoor oogt het hekwerk minder massief en door het gebruik van gladdraad is het raster dier- en mensvriendelijker. Afgebroken en onderstoven puntdraad kan (zie Figuur 2-3). Bijkomend voordeel is dat er geen storend zwerfvuil verstrikt raakt in het puntdraad.

Figuur 2-3. Onderstoven puntdraad op strand langs Spanjaards Duin (Foto: Marjon Paas, 12 februari 2014)

Lopende het jaar 2013 is 440 meter raster door verstuiving weer verdwenen onder het zand. Dit maakt samen met door de storm verdwenen raster dat er in het voorjaar van 2014 weer 1,4 kilometer raster dient te worden hersteld. In maart 2014 wordt hier een start mee gemaakt.

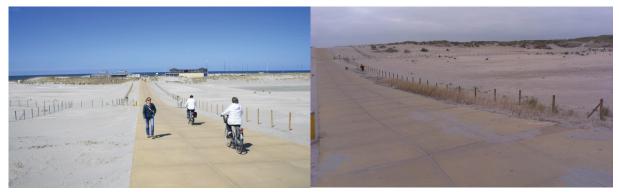
Alle drie de strandopgangen van Spanjaards Duin kampen met een sterke overstuiving van zand. Stuifkenszand is begin 2013 volledig vrij gegraven om doorgang weer mogelijk te maken. Strandslag Vlugtenburg is gelukkig aangepast in 2011, maar het hekwerk aan beide zijden was volledig versleten en onherstelbaar. In overleg met gemeente Westland is ervoor gekozen om het hekwerk te vervangen, verder uit de betonplaten te plaatsen om hinderlijk ruiterverkeer in de aanliggende zandstrook toe te staan en de planken ten behoeve van de fietsenstalling niet meer terug te

brengen. Hierdoor heeft Vlugtenburg een veel vriendelijker uitstraling gekregen en is veel praktischer voor de gebruikers geworden (zie Figuur 2-4). In de zomer van 2013 heeft gemeente Westland in overleg met het Zuid-Hollands Landschap aan de zuidwestzijde een strook helm aangeplant om onderstuiving van de betonplaten te voorkomen.

Figuur 2-4. Aanpassing strandslag Vlugtenburg. Op de rechter foto is de aangeplante strook helm zichtbaar (Foto: Marjon Paas, 28 april en 6 juni 2013)

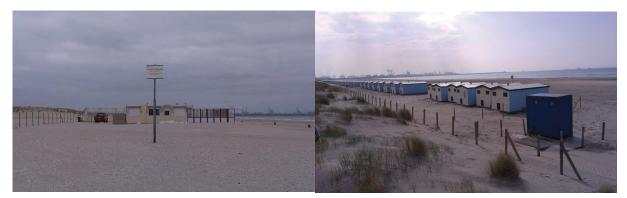
Hoewel het gebied alle rust krijgt van de recreant, vindt er regelmatig randverstoring plaats door de aanwezige (horeca)gebruikers. In een gebied met Randstedelijke druk blijven we hier constant rekening mee houden en zover mogelijk in gesprek blijven met de exploitanten. Vooral de ontwikkeling van bebouwing op het strand wordt gevolgd en zonodig op gereageerd naar onze opdrachtgever. Figuur 3-1 geeft een voorbeeld van bebouwing op het strand tijdens het seizoen in 2013.

Figuur 3-1. Strandpaviljoen voor het met helm beplante basisduin (zuidelijke deel) en strandhuisjes voor het basisduin (Foto: Marjon Paas, 10 juni 2013 en 22 april 2014)

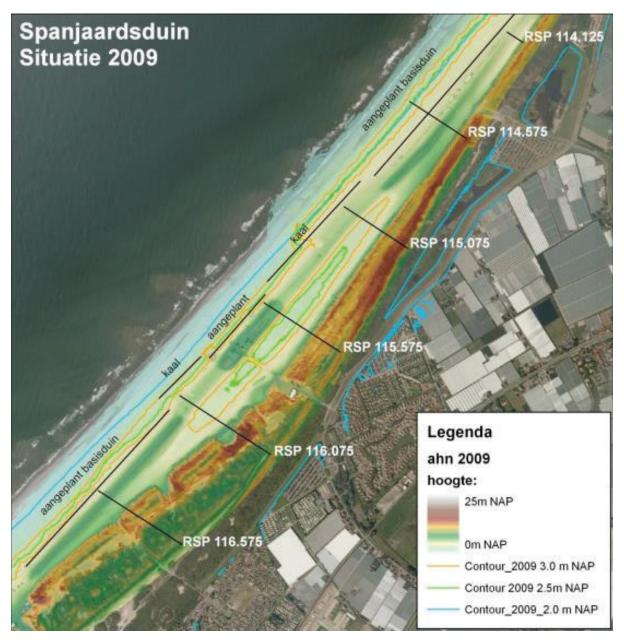
Figuur 5-1. Overzicht van het Spanjaards Duin na aanleg in 2009. De 2.0 m contour is in 2009 nog niet bereikt binnen de vallei. [Bron: luchtfoto's en laseraltimetrie RWS].

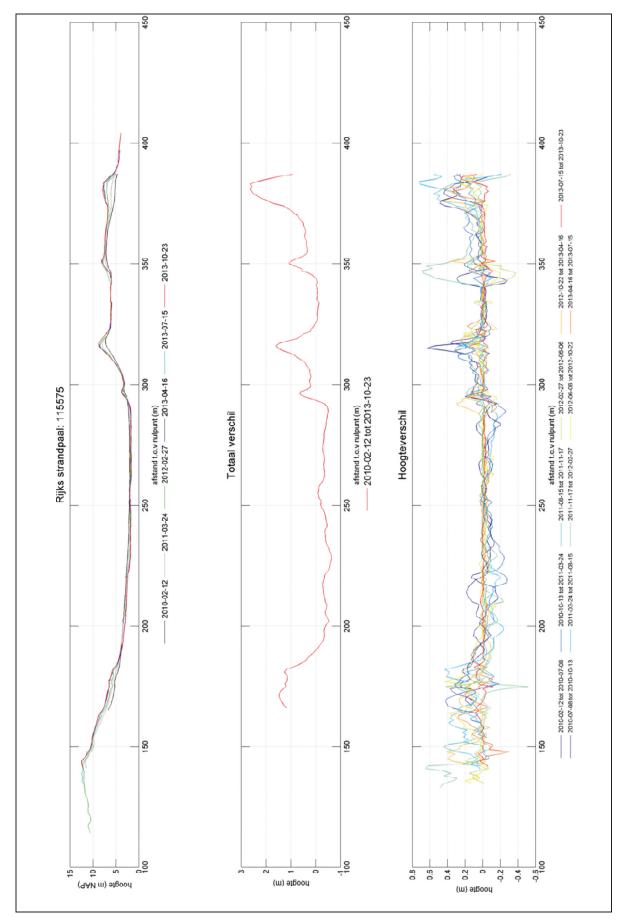
Het hoogteverschil is bepaald door voor alle metingen per meetpunt in Matlab te interpoleren naar een vaste meetafstand van 1m. Dit is noodzakelijk omdat bij de metingen steeds op verschillende afstanden wordt gemeten. Het is dan niet mogelijk tussen de gemeten profielen rechtstreeks de hoogteverschillen te meten. Door tussen de meetpunten lineair te interpoleren naar een vaste afstand, zijn voor alle metingen voor dezelfde punten de hoogtes bepaald, en kan het hoogteverschil simpel worden berekend. In Bijlage 4 staan per profiel een aantal kenmerken van het profiel en van de ontwikkeling genoemd. Alle profielen zijn opgenomen in Bijlage 5.

Figuur 5-2. Profielmetingen en afgeleide hoogteverschillen. De zee ligt aan de rechterkant

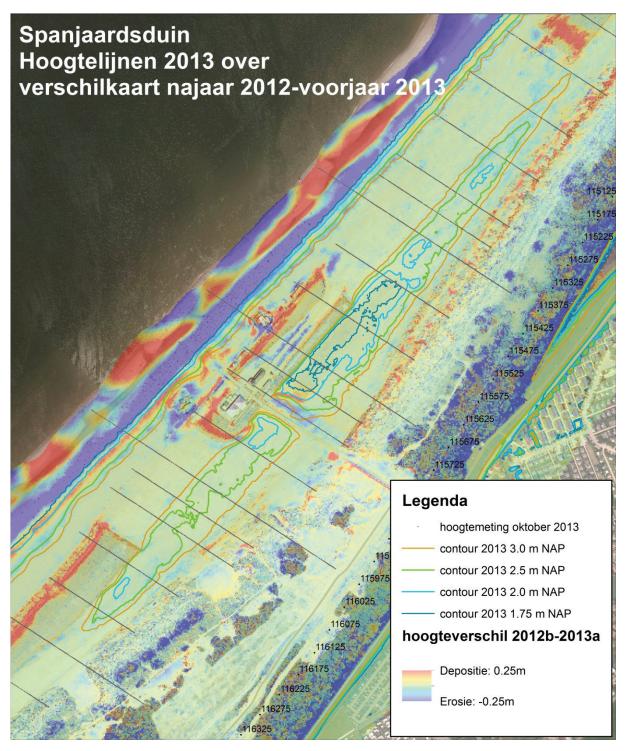
Opvallend is dat de erosie over de beschouwde periode beperkt is. Het niet beplante basisduin is nauwelijks geërodeerd en ook in de vallei is de erosie beperkt tot enkele cm's. Aan de uiterste noordkant is er direct achter het wel beplante basisduin een smalle zone (<10m) waar de meeste erosie optreedt, 30-50cm. Aan de zuidkant is er in de vallei een deel dat nu onder 2.0m NAP ligt, dit was er in 2012 nog niet. De sterkste erosie in de vallei is opgetreden in de punten van de vallei, zowel aan de noordkant als aan de zuidkant, dus in het niveau boven 2.0m NAP. Aan de noordkant is op de overgang van het onbeplante naar het beplante basisduin een zone met depositie in de vallei. Effecten van de aangeplante stroken met Helm zijn in deze kaart nog niet zichtbaar omdat de opname dateert van vóór de aanplant.

Figuur 5-4. Hoogteverschillen en contourlijnen vallei voor najaar 2012 - voorjaar 2013. [Bron: RWS]

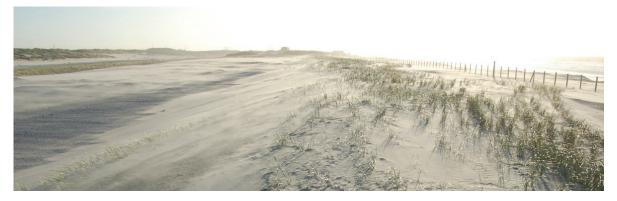
Uit de profielen blijkt duidelijk dat de ingeplante stroken Helm zand vangen. Dit bleek ook uit veldwaarnemingen door Deltares [zie Figuur 5-5, 27 en 28]. De eerste strook (meest zeewaartse) vangt het meeste zand in, met hoogteveranderingen rond 1m tot gevolg. De tweede strook vangt minder in, maar ook hier is nog sprake van hoogtetoename van enkele dm's.

Figuur 5-5. Verschil in hoogte tussen de ingeplante en inzandende helmstrook en de omgeving (die erosief is). (Foto: Bert van der Valk, 23 oktober 2013 [27])

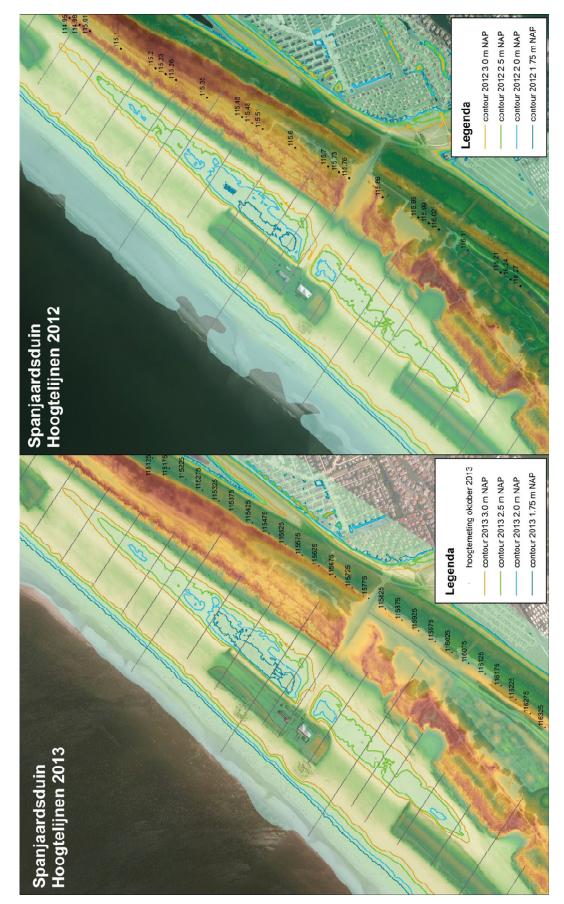
Figuur 5-6. Contourlijnen binnen de vallei over AHN voor 2012 en 2013. [Bron: RWS]

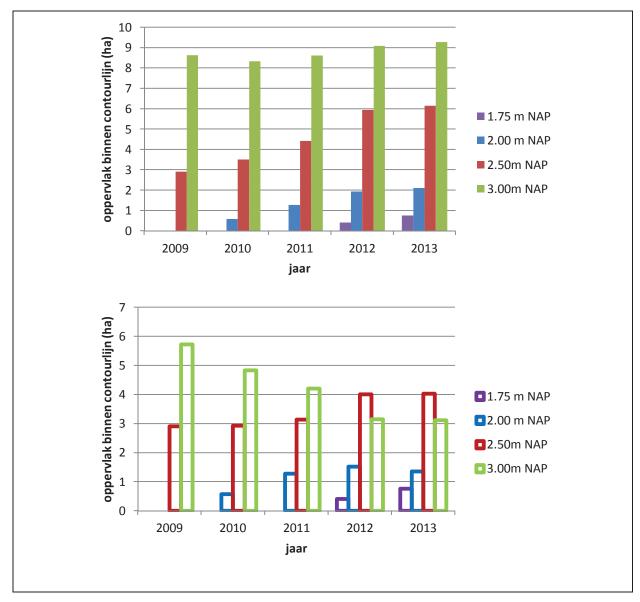
Figuur 5-7 toont de oppervlakteveranderingen tussen de hoogtelijnen. Het totale oppervlak beneden 3m NAP is iets toegenomen, met 0.19ha tot totaal 9.27 ha. Voor alle oppervlakken is een lichte toename te zien, waarbij de toename oppervlak beneden 1.75m NAP zowel absoluut als procentueel het grootste is: een toename met 0.35ha tot 0.76 ha. De totale toename betekent dat de vallei nog steeds uitstuift en het laagste oppervlak dus nog steeds uitbreidt.

Figuur 5-7. Oppervlakte binnen contourlijnen in 2009 t/m 2013. In de bovenste grafiek is het totale oppervlak beneden een contourlijn weergegeven. In de onderste grafiek is het oppervlak tussen twee opeenvolgende contourlijnen weergegeven. (paars<1.75, blauw is 1.75 tot 2.0m NAP enz).

In het onderste deel van Figuur 5-7 is het oppervlak tussen twee opeenvolgende contourlijnen weergegeven. Duidelijk is dat het oppervlak beneden 1.75 is toegenomen, deels ten koste van het oppervlak tussen 1.75 en 2.0m NAP, deels als gevolg van een uitbreiding van de vallei (het oppervlak beneden 3.0m NAP). Voor 2.0-2.5 en 2.5-3.0 m NAP geldt dat de veranderingen marginaal zijn, een toename van 0.02 ha voor het eerste, een afname van 0.02 voor het laatste. De toename van oppervlak onder 1.75m NAP ten koste van het oppervlak tussen 1.75 en 2.0m NAP zou ongunstig kunnen zijn, als het oppervlak dat te nat is hiermee ook toeneemt. Dit hangt van de ontwikkeling van de grondwaterstand af (zie Hoofdstuk 6 en 9).

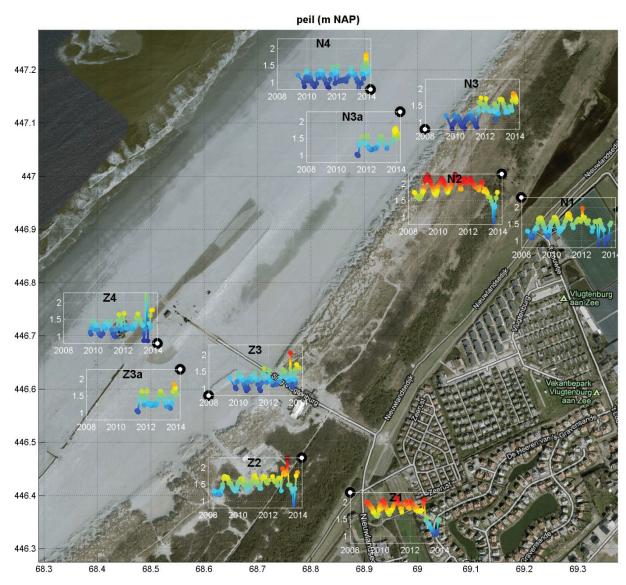
De nieuwe metingen passen (wegens de uitbijters) niet in de tijdreeksmodellen van de meetreeksen die in het afgelopen jaar zijn opgesteld. Het is daarom niet mogelijk een hydrologische trend uit de meetreeksen af te leiden. Globaal en subjectief lijkt op basis van de beschikbare meetreeksen de stijghoogte onder Spanjaards Duin (tussen de oude zeereep en de kust) te stijgen.

Figuur 6-1: Stijghoogte-grafieken, in meter t.o.v. NAP, getekend bij de meetpunten. De kleur geeft als extra visuele hulp ook de stijghoogte aan.

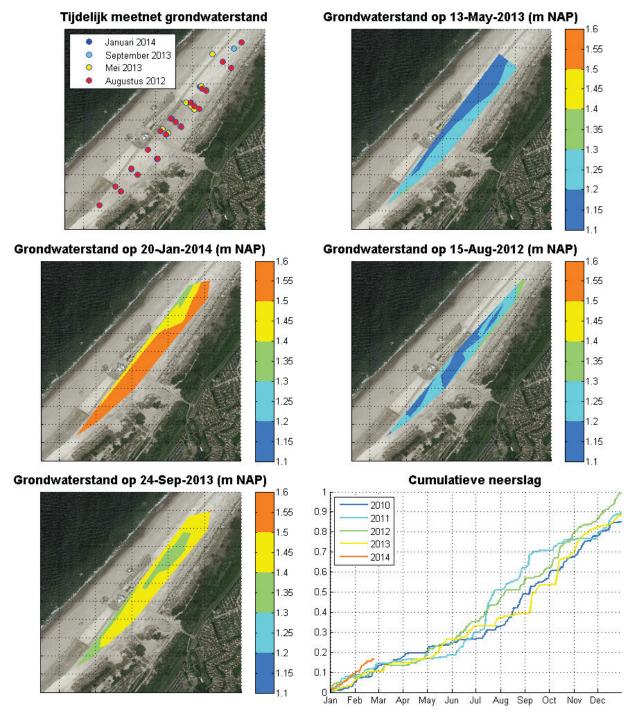
Het jaar 2013 was een relatief droog jaar, met name door een droge zomerperiode van juli tot begin september. Het weer in het najaar kan worden gekarakteriseerd als normaal, met enkele heftige neerslag-gebeurtenissen. De toename van de grondwaterstijghoogte die in de opeenvolgende momenten wordt weergegeven, kan niet worden geïnterpreteerd als een structurele verhoging van de grondwaterstand, maar kan worden gezien als een serie toevallige realisaties, als gevolg van de weerscondities en het zeepeil.

Figuur 6-2: metingen in het tijdelijk meetnet voor de grondwaterstanden

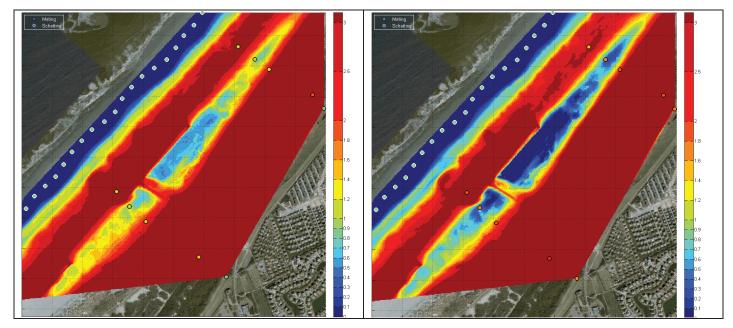
Als we uitgaan van de ruimtelijke verdeling van de grondwaterstand in september 2013, en deze met 25 cm verlagen voor de toestand in augustus voor de september-regens, dan krijgen we een ruimtelijke schatting van de laagste grondwaterstand ten opzichte van maaiveld. Op dezelfde wijze kan op basis van de meting in januari 2014 (verhoogd met 20 cm) een schatting worden verkregen van de hoogste grondwaterstand. Het resultaat is opgenomen in Figuur 6-4. Deze procedure wijkt af van de bepaling van de laagste en hoogste situatie in de analyse van 2012. Toen is de meting in het tijdelijk meetnet van half augustus 2012 genomen als kenmerkend voor de zomer-situatie.

Figuur 6-4: Schatting laagste (links) en hoogste (rechts) grondwaterstand in 2013 (m -maaiveld)

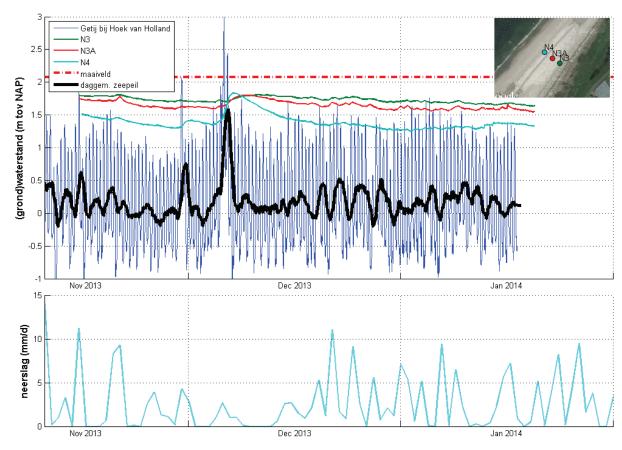
Sinds half november zijn in drie permanente buizen van de Noord-raai divers geplaats, die 2\* daags de grondwaterstijghoogte registreren. De resultaten van deze meting zijn in Figuur 6-5 weergegeven.

Figuur 6-5: Grondwaterstijghoogte in de Noord-raai in relatie tot het getij

De frequentie van de metingen is nog te laag om de doorwerking van individuele getijden te kunnen detecteren. Op 29 januari 2014 is de frequentie van N4 en N3A verhoogd tot een kwartiersinterval. Daarvan zijn dus nog geen resultaten beschikbaar. Uit Figuur 6-5 blijkt dat de hoogwaterstuwing van 28 november en de extreme stuwing van 5 december zich duidelijk in het grondwater voortplant. De invloed van de neerslag is niet onderscheidend in de ruis van de getijde-invloed. Uit de metingen blijkt dat er in deze winter permanent een flux vanuit het duin richting zee optreedt. De weerstand richting zee neemt toe, gezien de toenemende gradiënt: deze zal bestaan uit radiale weerstand en uittredeweerstand. Op het strand treedt bij laagwater zoet water uit (waarneming op 30 januari 2014). Plasvorming in de duinvallei treedt op na hevige neerslag, maar verdwijnt binnen enkele dagen [mondelinge mededeling beheerder Strandpaviljoen Zomertijd]. De grondwaterstanden blijven ruim onder maaiveld.

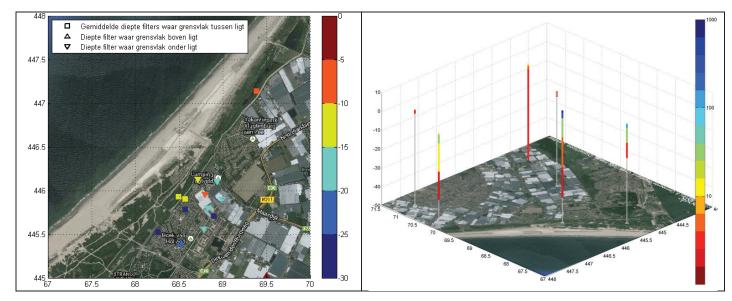
Figuur 6-6: Interpretatie van de diepteligging van het zoet~zout grensvlak (1000 mg Cl/l) (links): op basis van grondwatermonsters en (rechts): weergave VES-profielen van de elektrische bodemweerstand (ohm.m).

De rode kleuren indiceren brak-zout water, de blauwe en groene kleuren duiden op een zoet systeem

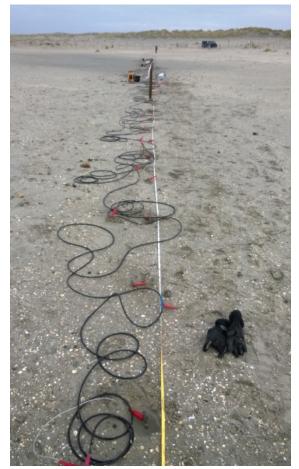
Figuur 6-7: CVES meetraai 4

In het kader van de monitoring Spanjaards Duin is een aantal CVES-profielen<sup>1</sup> over de nieuwe duinvallei gemeten. De metingen zijn uitgevoerd door de VU, in samenwerking met Artesia. Een impressie van een van de meetraaien is weergegeven in Figuur 6-7. Het principe is gebaseerd op het aanleggen van een stroomveld via electroden en het meten van de potentiaal tussen die electroden. De verandering van de op die wijze gemeten bodemweerstand (spanning/stroom: V/I) bij verschillende afstanden tussen de electroden kan worden toegedeeld aan de verschillende bodemprofiellagen, waarmee een weerstandsbeeld van de bodem wordt verkregen. Dit weerstandsbeeld is gerelateerd aan de elektrolyt-concentratie van het water en het bodemmateriaal zelf. De resultaten zijn weergegeven Figuur 6-8. Op één punt is het weerstandsprofiel vergeleken met een EC-boring: een boring waarbij met een interval van 50 cm een grondwatermonster is genomen, waarvan de geleidbaarheid is bepaald. Het resultaat van deze meting is eveneens opgenomen in Figuur 6-8, zowel apart, als geplaatst binnen de

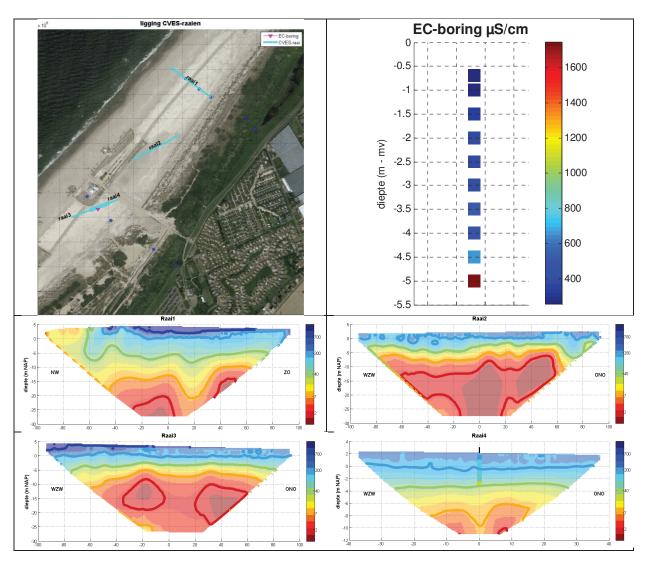
Figuur 6-8: CVES-profielen (weerstand in ohm.m) en EC-boring (geleidbaarheid in μS/m)

Uit Figuur 6-8 blijkt dat het zoetwaterfront vrij horizontaal ligt. De groene contour kan worden beschouwd als de overgang van zoet naar brak water. De licht blauwe contour vormt de grens naar zout water.

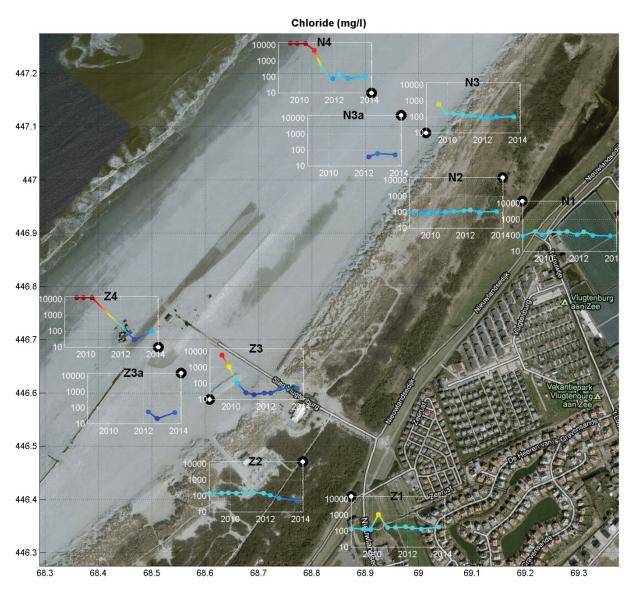
- Hoewel de waarden verschillende grootheden vertegenwoordigen, blijkt dat de verzoetingsdiepte in beide metingen overeenkomen.
- Uit de peilbuiswaarnemingen (zie Figuur 6-9) weten we dat in de loop van 2010 tot 2011 de chlorideconcentratie ter hoogte van de filters in Spanjaards Duin van brak naar zoet is verlopen. De filterdiepte van deze filters ligt tussen de 1.6 en 1.8 m -NAP. Van 2011 tot 2014 is het grensvlak dus circa 3 meter gedaald. Dit moet tot een secundaire vernatting van 5 tot 10 cm hebben geleid.

Figuur 6-9: Chloride ontwikkeling in meetpunten van het permanente meetnet van Spanjaards Duin.

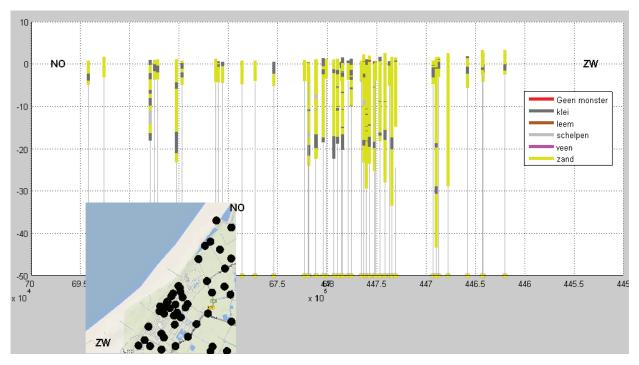
De gelaagdheid van het systeem is alleen aan de landzijde bekend, middels een aantal over het algemeen niet erg diepe boringen (Figuur 6-10). In vrijwel alle boringen met voldoende diepte wordt tussen 17 en 20 m -NAP een kleilaag aangetroffen, die waarschijnlijk een duidelijke begrenzing vormt voor de hydrologisch dynamische zone. Ook bovenin het profiel worden in de meeste boringen wel relevante kleilaagjes aangetroffen. Deze dragen bij aan de drainageweerstand van het duinsysteem aan de landzijde en verklaard de relatief sterke gradiënt in het freatische grondwater op de overgang van polder naar duin. Het bodemprofiel aan de zeezijde is volledig speculatief. Voor deze speculatie nemen we aan dat de weerstand biedende laag op 17 m -NAP zich hier voortzet. Deze wordt niet aangetoond in de geo-elektrische metingen, omdat de weerstand sterk gedomineerd wordt door de (zoute) waterkwaliteit op deze diepte.

Figuur 6-10: dwarsprofiel van de boringen, geprojecteerd evenwijdig aan de kust (NO-ZW)

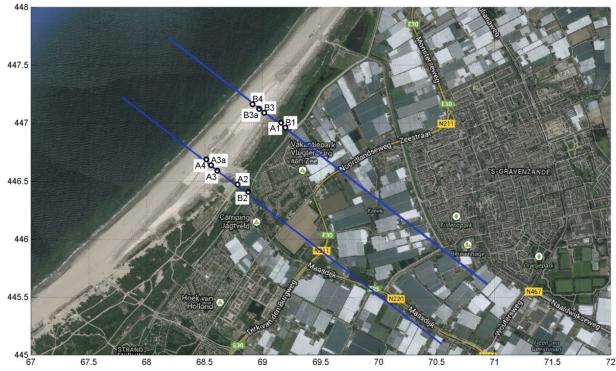
De schematisatie van het model is geënt op de situatie ter plaatse van de fysieke peilbuisraaien. De ligging van de profielen zijn in samenhang met de meetlocaties afgebeeld in Figuur 6-11.

Figuur 6-11: De Locatie van de doorsnedes en de meetraaien.

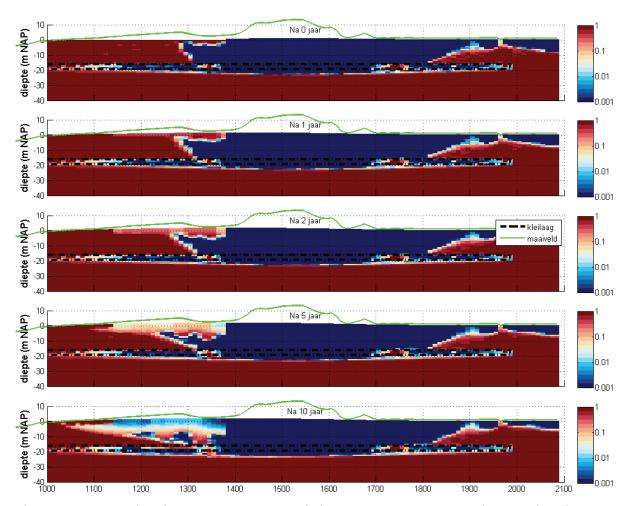
De modellering blijkt geen goede weergave van de ontwikkeling van de stijghoogteverdeling te simuleren. De berekende stijghoogtes wijken tot 2013 sterk af van de gemeten waarden. De stijghoogtemetingen in 2013 passen beter in het berekende stijghoogtebeeld. In Bijlagen 9 en 10 zijn de modelresultaten voor de noordelijke en zuidelijke raai verder gevisualiseerd.

Figuur 6-12: De ontwikkeling van de zoetwaterbel in jaren na de aanleg van Spanjaards Duin (0 is zoet, 1 = zeewater) onder de Noordraai.

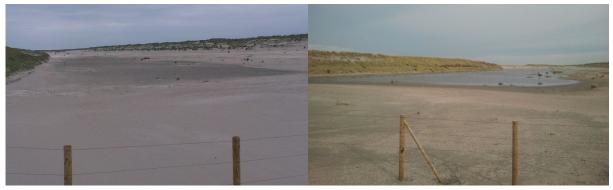
Figuur 7-1 Noordelijke duinvallei zonder water op maaiveld in zomer 2013 en met water op maaiveld na natte periode (Foto's: Marjon Paas, 6 juni 2013 en Erwin Hemelop, ZHL, 11 november 2013)

De aanwezige stuifkuilen zorgen voor de verdere nodige variatie in de richting van N08.02 Open duin (H2120). Verder valt het op dat delen van de stuifkuilen langzaam vochtiger worden. Abiotische randvoorwaarden voor de ontwikkeling van vochtige duinvalleivegetaties. Er zijn nog geen plantensoorten die echte indicatoren zijn voor H2190 Vochtige duinvalleien (zoals ook groenknolorchis) aangetroffen. De ontwikkeling van H2190 Vochtig duinvalleien zal vermoedelijk nog even tijd nodig hebben.

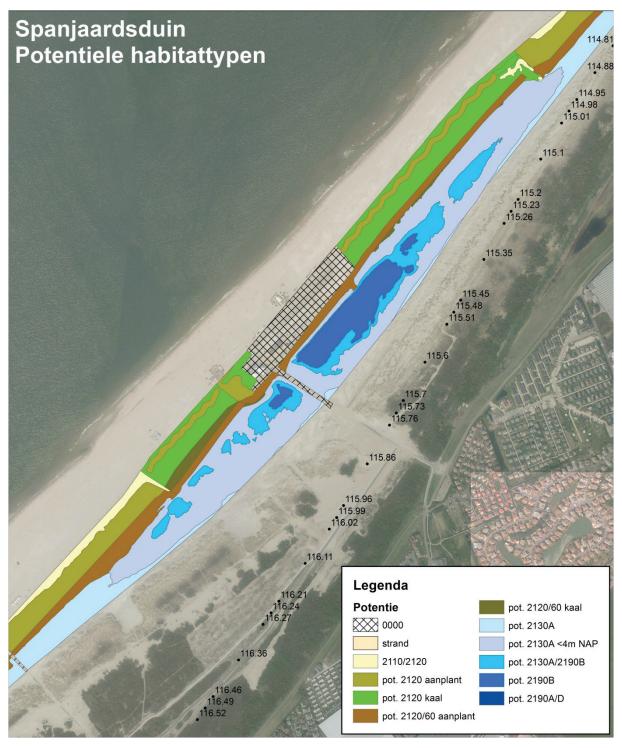
Het type 'weinig vochtige vallei' zal afhankelijk van langjarige fluctuaties en fluctuaties binnen het groeiseizoen een overwegend droog karakter hebben met een (pionier)begroeiing van H2130A of vochtig genoeg zijn voor vochtminnende begroeiing die tot H2190 kan worden gerekend. Van nature is het oppervlak van deze overgangszone gering: als gevolg van uitstuiven tot het grondwater is de overgang van een min of meer vlakke valleibodem naar het omringende droge duin vaak vrij abrupt. Met behulp van deze klassen, de grondwaterkaart ten opzichte van maaiveld van september 2013, de hoogtekaart van voorjaar 2013 en de luchtfoto van 2013 zijn vervolgens de oppervlaktes bepaald van bovenstaande typen. Het resultaat is weergegeven in Figuur 9-1. Hierin zijn ook de potentiële oppervlakken aangegeven voor habitats H2110 (Embryonale duinen), H2120 (Witte duinen) en H2160 (Duindoornstruwelen), waarvoor overigens geen compensatieverplichting geldt. Deze zijn gekarteerd vanaf de luchtfoto van 2013. Habitattype H2160 zou zich op de lijzijde van het basisduin kunnen ontwikkelen. Overigens zou hier ook Grijze duinen of Witte duinen tot ontwikkeling kunnen komen, maar dit is onzeker en hangt o.a. af van het beheer. Het potentiële valleioppervlak voor habitattype H2190B (dit is het totale gebied waar de grondwaterstand tussen 0.35 en 1.20m - MV ligt) beslaat voor de situatie van 2013 in totaal 4.5 ha, het potentiële oppervlak Grijze duinen 15.2 ha (zie Tabel 9-2). Dit is een geringer valleioppervlak dan de bepaling van 2012 en een groter oppervlak aan Grijze duinen. Het verschil is vooral het gevolg van een betere schattingsprocedure voor de grondwaterkaart van 2013 (zie Figuur 6.4 en paragraaf 6.1.3). De grondwaterdieptelijn van 0.35m –MV wordt in 2013 niet bereikt.

Figuur 9-1. Overzicht potentiele habitattypen in 2013. H2130A= Grijze duinen, H2190A=Duinmeer, H2190B=Vochtige duinvalleien, H2190D=Vochtige duinvalleien; hoge moerasplanten, H2110=Embryonale duinen, H2120=Witte duinen en H2160=Duindoorn; 0000=antropogeen beïnvloed.

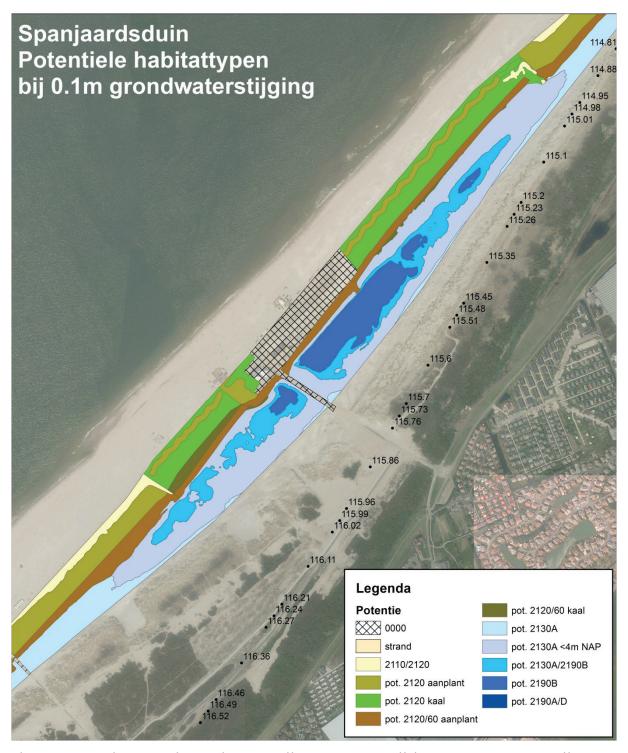
Op basis van het grondwateronderzoek is de prognose dat het grondwater de komende vijf jaar nog 10cm zou kunnen stijgen. De grondwaterkaart is daarom opgehoogd met 10cm en hiermee is vervolgens opnieuw een prognose van de oppervlakten van potentiele habitattypen bij een grondwaterstijging van 10cm gemaakt volgens de klassen uit Tabel 9-1 en de bodemligging van 2013. De kaart met potentiële habitattypen met een geprognotiseerde verhoging van 10cm is weergegeven in Figuur 9-2. Bij deze stijging zou nog steeds geen oppervlak ontstaan waar de GLG minder dan 0.35m onder het maaiveld ligt. Het potentiële valleioppervlak voor habitattype H2190B beslaat voor deze prognose in totaal 5.6 ha, het potentiele Grijze duinenoppervlak 14.2 ha. Bij deze grondwaterstijging zou dus ruim worden voldaan aan de compensatieopgave voor Grijze duinen (9.8 hectare), maar nog net niet aan die voor Vochtige duinvalleien (6.1 hectare).

naar potentieel Grijze duinen onder 4m NAP door uitstuiving is klein. De toename in oppervlak Grijze duinen beneden 4m NAP gaat vooral ten kosten van het oppervlak vochtige duinvalleien.

Figuur 9-2. Overzicht potentiele habitattypen bij een grondwaterstijging van 0.1m. H2130A= Grijze duinen, H2190A=Duinmeer, H2190B=Vochtige duinvalleien, H2190D=Vochtige duinvalleien; hoge moerasplanten, H2110=Embryonale duinen, H2120=Witte duinen en H2160=Duindoorn; 0000=antropogeen beïnvloed.

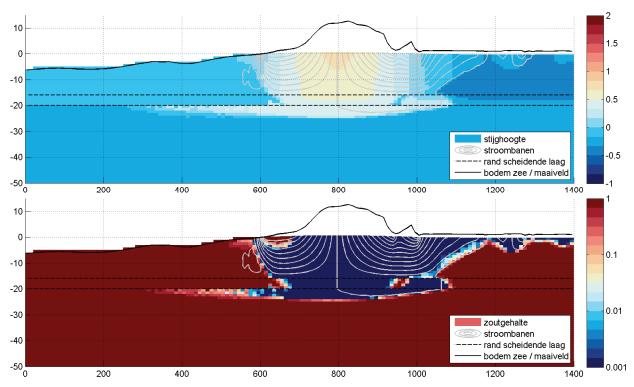
Figuur B9-1: Startsituatie zoet~zout -verdeling Noordraai

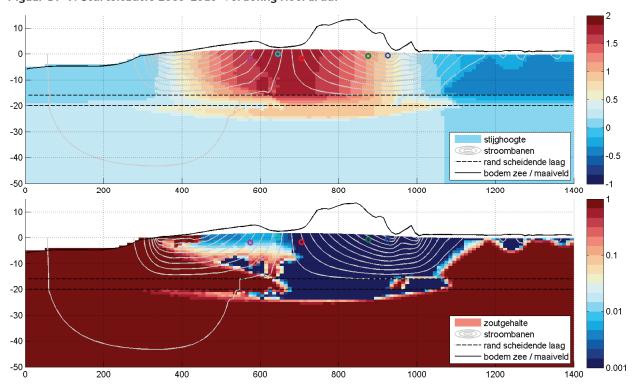
Figuur B9-2: Situatie na 10 jaar na aanleg Spanjaards Duin van de zoet~zout-verdeling in de Noordraai

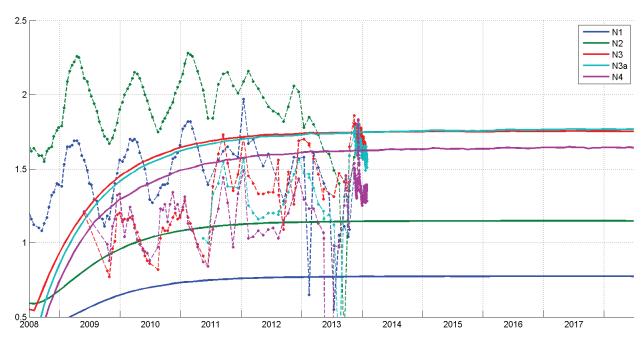
Figuur B9-3: Ontwikkeling van de stijghoogte op de verschillende meetpunten volgens model en volgens metingen in de Noordraai

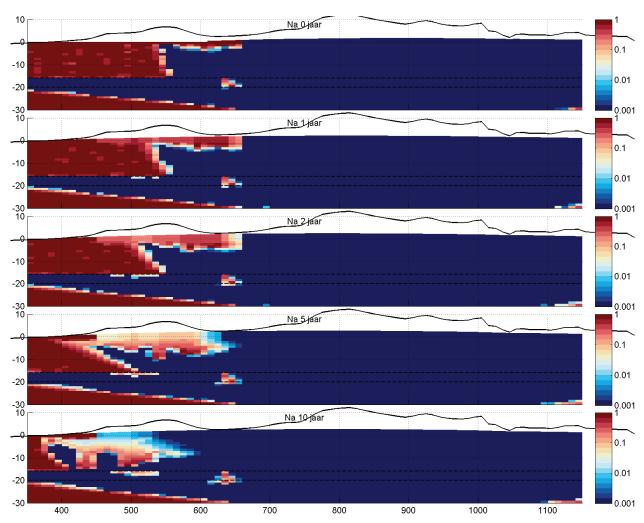
Figuur B10-1: De ontwikkeling van de zoetwaterbel in jaren na de aanleg van Spanjaards Duin (0 is zoet, 1 = zeewater) onder de Zuidraai.

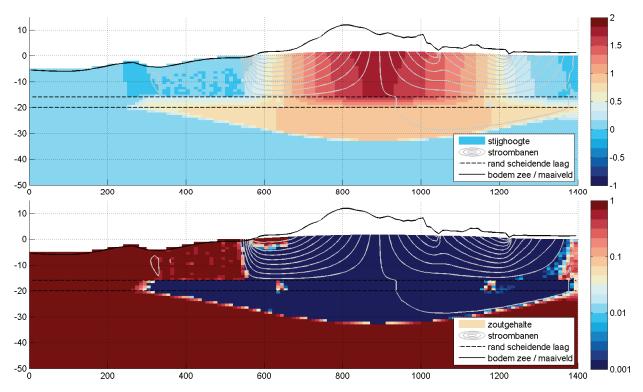
Figuur B10-2: Startsituatie zoet~zout -verdeling Zuidraai

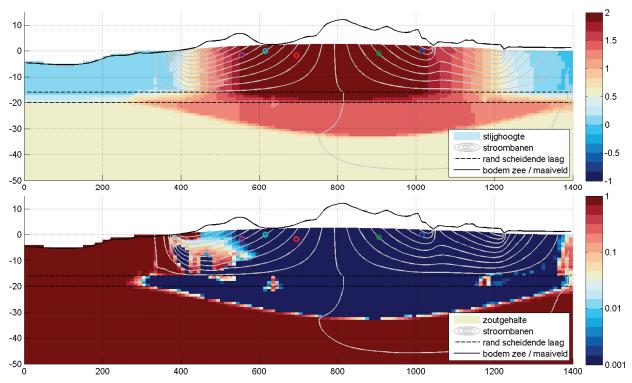
Figuur B10-3: Situatie na 10 jaar na aanleg Spanjaards Duin van de zoet-zout-verdeling in de Zuidraai

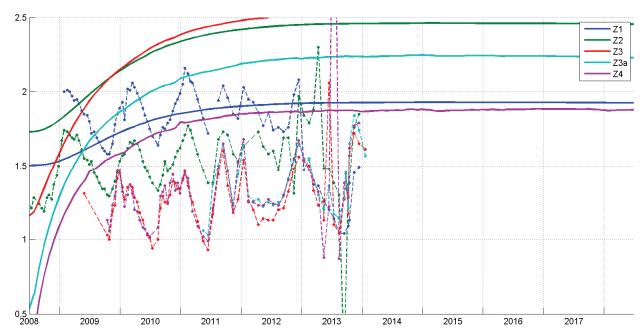
Figuur B10-4: Ontwikkeling van de stijghoogte op de verschillende meetpunten volgens model en volgens metingen in Zuidraai
