# Jaarverslag Beheer Spanjaards Duin 2014

## Ontwikkeling Duincompensatie Delfland 2009-2014

Arens Bureau voor Strand- en Duinonderzoek  
Artesia Water  
Vertegaal Ecologisch Advies en Onderzoek  
RAPPORTNUMMER RAP2015.02  
In opdracht van Stichting het Zuid-Hollands landschap  
29-6-2015

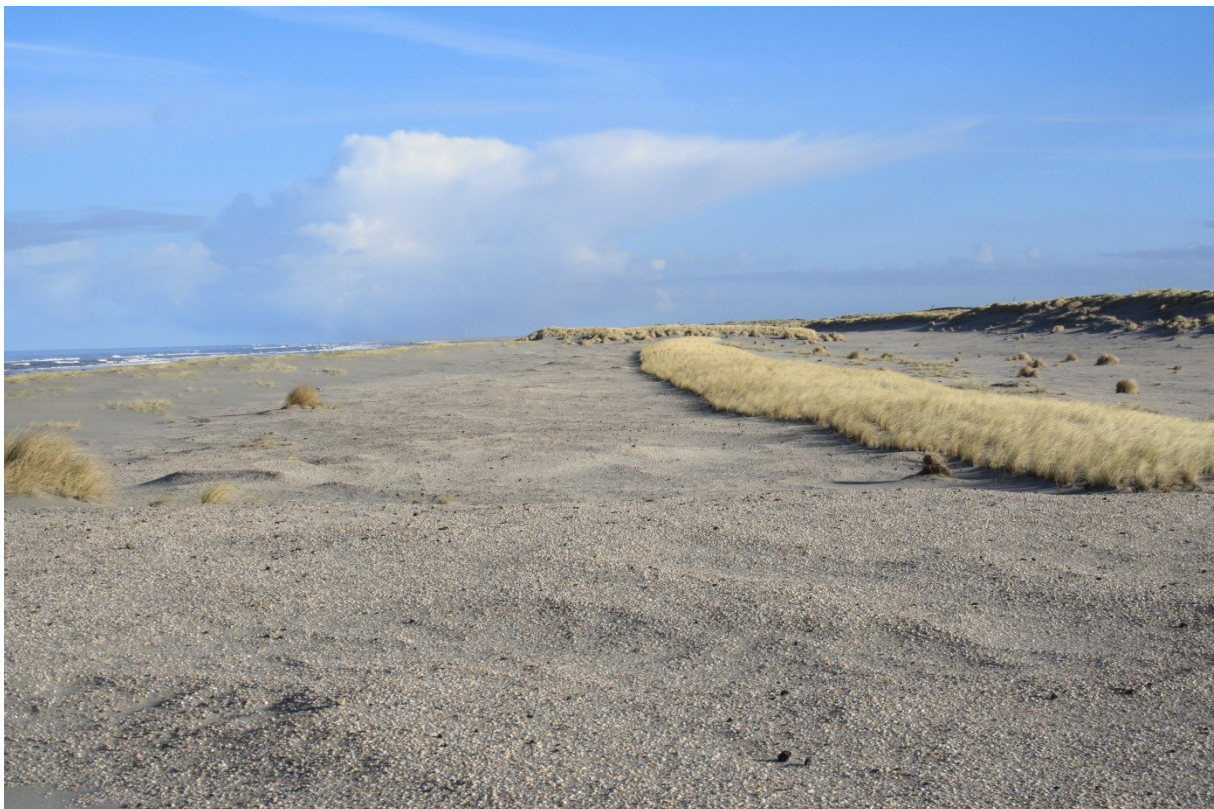
**Figuur 2-1** In 2013 aangeplant helm op het noordelijke basisduin [Foto: Marjon Paas, Royal HaskoningDHV, februari 2015]

In 2014 is de ontwikkeling van het helm nadrukkelijk gevolgd door de terreinbeheerder om ervoor te zorgen dat bij eventuele sterfte of bij zware verstuiwing kan worden ingegrepen. Twee jaar na aanplant is de aangeplante helm zeer vitaal en zorgt voor het vasthouden van zand ter verhoging van het basisduin (zie Figuur 2-1). De ontwikkeling van helm vraagt geen beheeraandacht meer. Wel is het zaak om de ontwikkeling van duindoorn te blijven volgen in deze percelen en eventuele kiemplanten te verwijderen.

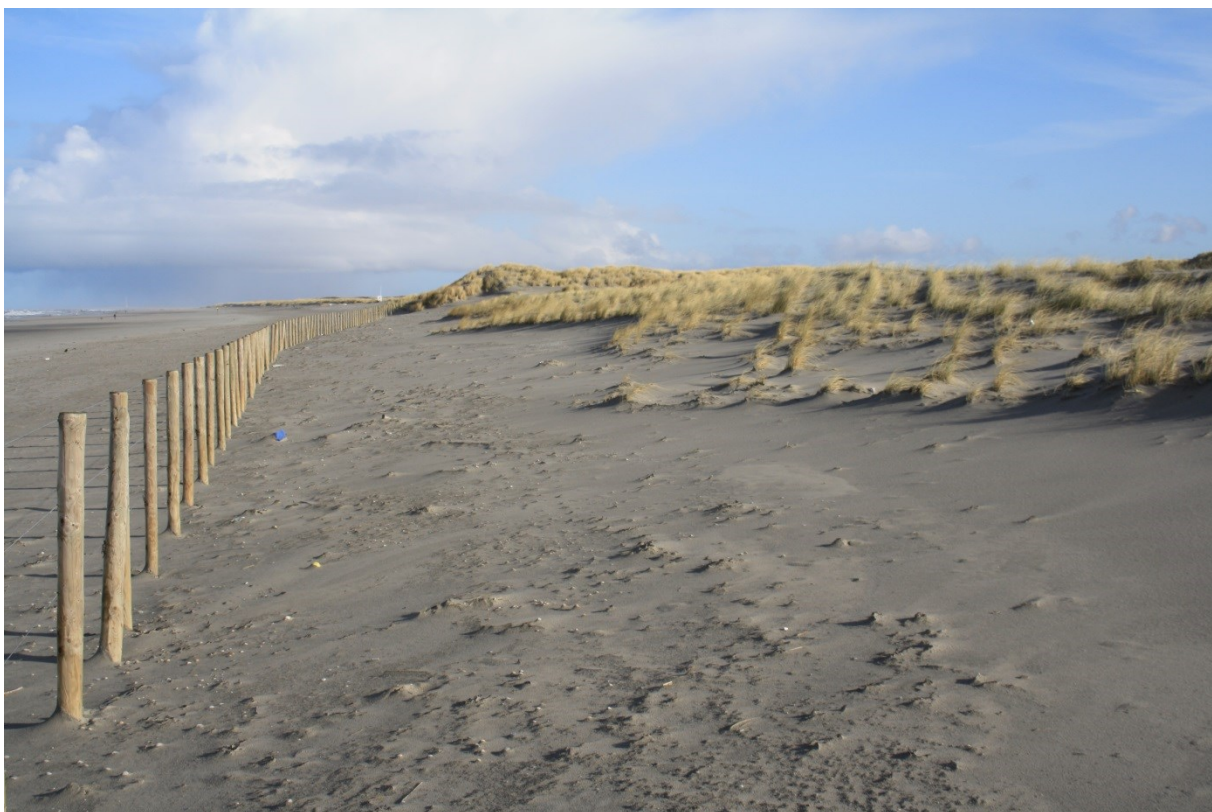
*Figuur 2-2 Zeewaarts verplaatst hekwerk aan de voet van het noordelijke basisduin. Dit basisduin is in 2013 aangeplant met meanderend helm. [Foto: Marjon Paas, Royal HaskoningDHV, februari 2015]*

Het totale gebied is omringd met hekwerk. Deze zijn aangelegd om menselijke invloeden zoveel mogelijk te voorkomen en het gebied door natuurlijk dynamiek te laten ontwikkelen. Ook in 2014 is weer geïnvesteerd om het bestaande hekwerk te herstellen (Zie Figuur 2-2).

In 2014 heeft er minimaal vandalisme plaatsgevonden aan het hekwerk bij de strandopgangen. Draad en gaas wordt met rust gelaten en het zijn vooral de sloten van de bestaande hekken die worden gemolesteerd. Dit maakt dat we hier geen sloten, maar d-sluitingen opzetten. Deze zijn

handmatig open te maken. Dit voorkomt schade, maar wel extra inloop. Maar door actief toezicht en snelle reparatie door de terreinbeheerder blijft dit minimaal.

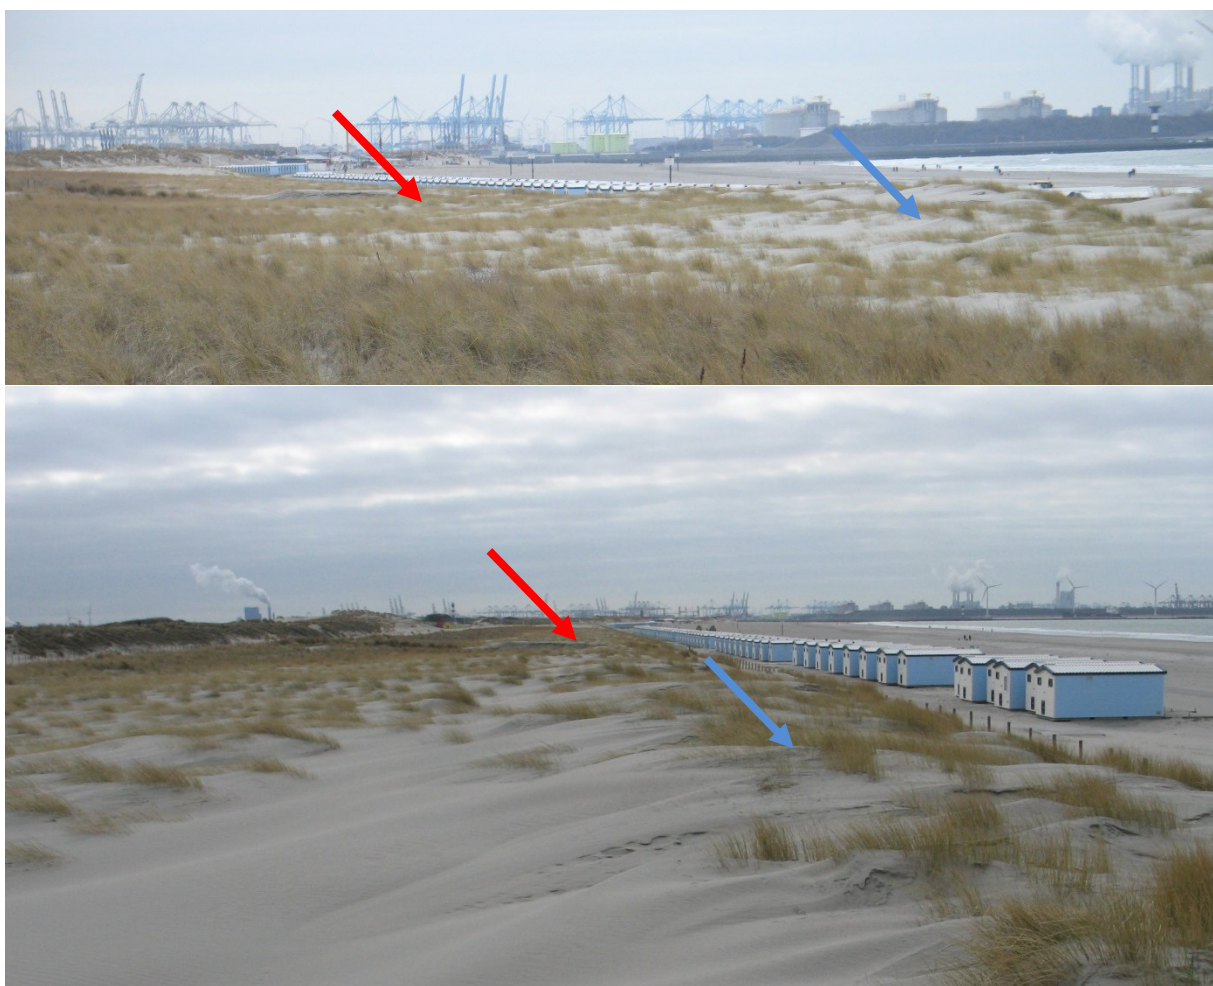
**Figuur 5-8. Effect van strandhuisjes op aanstuiving en morfologische ontwikkeling zeereep. De zeereep ten noorden van de strandhuisjes (blauwe pijlen) heeft hogere toppen en een meer natuurlijk reliëf, het deel achter de strandhuisjes (rode pijlen) is vlakker en minder hoog.**

Ook het effect van de strandhuisjes op de aanstuiving van de zeereep wordt duidelijk aan de hand van Figuur 5-7. Tussen najaar 2012 en voorjaar 2013 (periode waarin geen strandhuisjes aanwezig zijn) bevindt zich zeewaarts van de (zomer) strandhuisjes een erosieve zone en is de aanstuiving van de achterliggende zeereep gelijkmatiger en minder breed dan in de zone ten noorden waar geen strandhuisjes staan. Tussen voorjaar en najaar 2013 is de aanstuiving van de zeereep achter de strandhuisjes verwaarloosbaar, in tegenstelling tot bij de zeereep ten noorden. Het zand

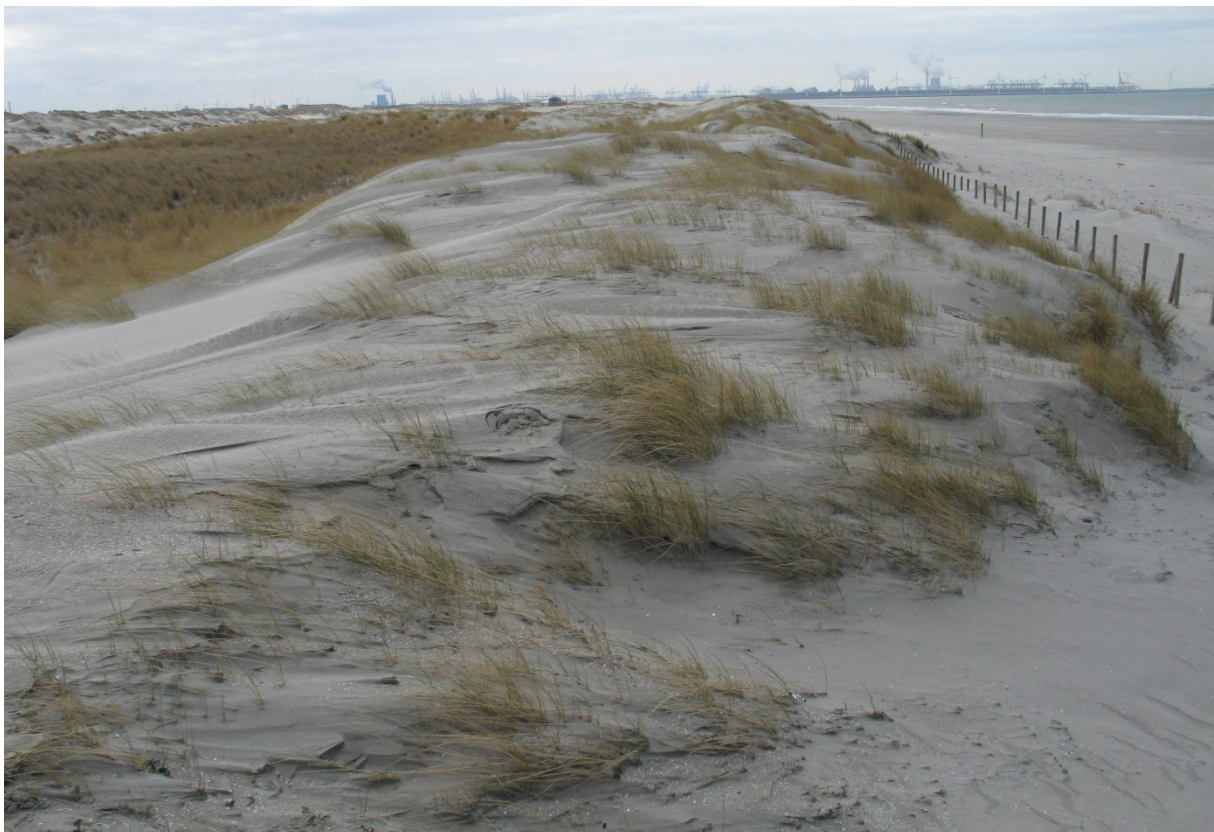
**Figuur 5-9. Witte duinen op het basisduin.**

Veldwaarnemingen van maart 2015, geïllustreerd met foto's geven wat aanvullende informatie over de ontwikkeling van het gebied. Op een deel van het basisduin is door een forse aanstuiving inmiddels een natuurlijk ogende zeereep ontstaan met veel dynamiek en natuurlijke vormen. De oorspronkelijke aanplantpatronen zijn hierin niet meer te herkennen. Figuur 5-9 geeft een impressie van een dynamisch stukje zeereep.

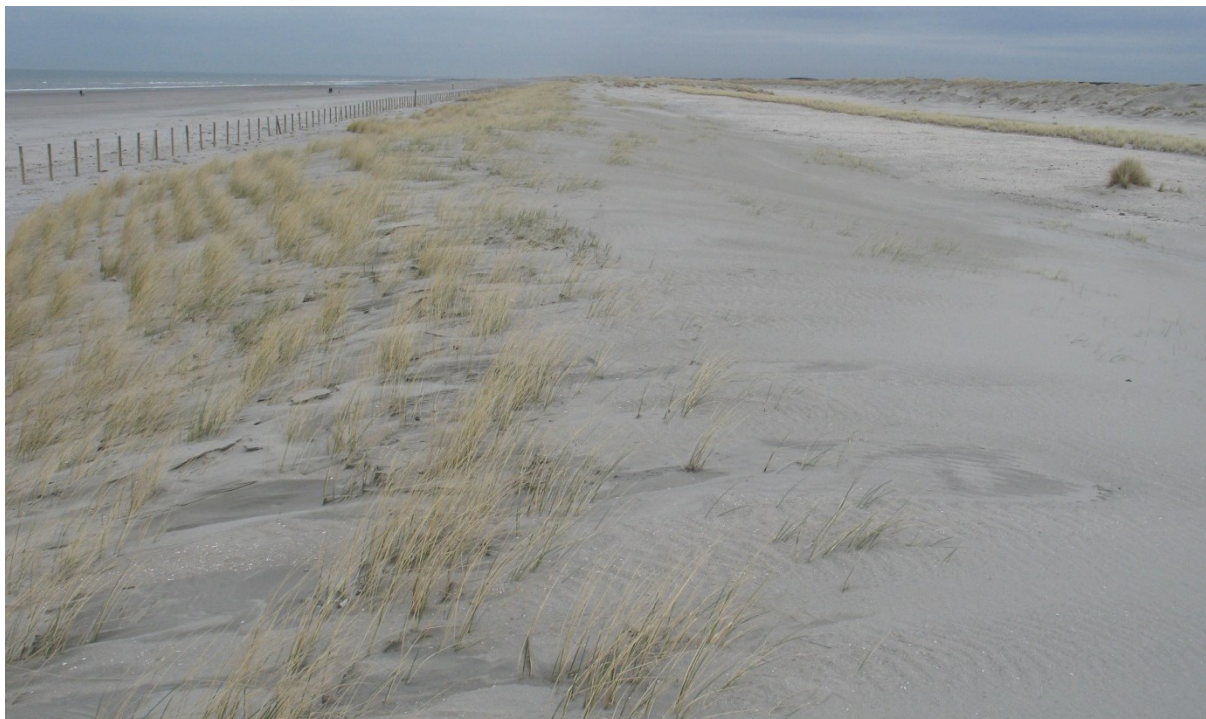
Figuur 5-10 en Figuur 5-11 illustreren de aanstuiving in de aangeplante helmstroken. In een deel is ondanks de forse aanstuiving het patroon van aanplant nog goed herkenbaar, maar er zijn ook delen waar al sprake lijkt van een meer natuurlijke duinvorming.

***Figuur 5-10. Aanstuiving in de aangeplante helmstroken. Rechts de licht erosieve zone tussen de stroken, uiterst rechts de meest landwaartse strook.***

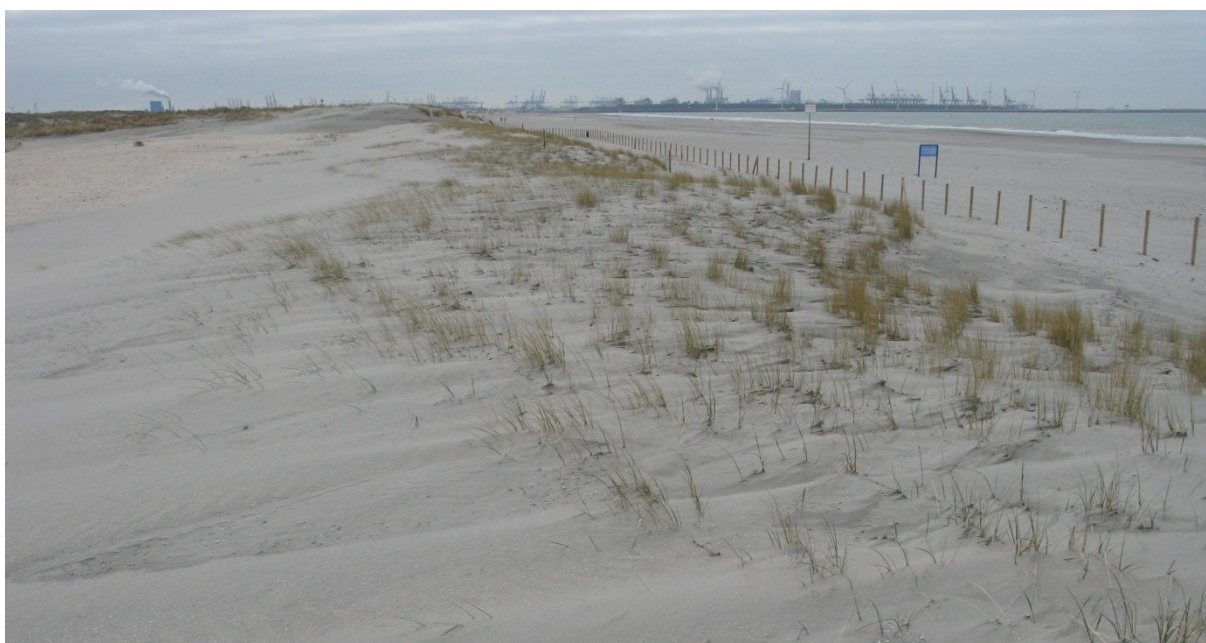
***Figuur 5-11. Aanstuiving in de aangeplante helmstroken.***

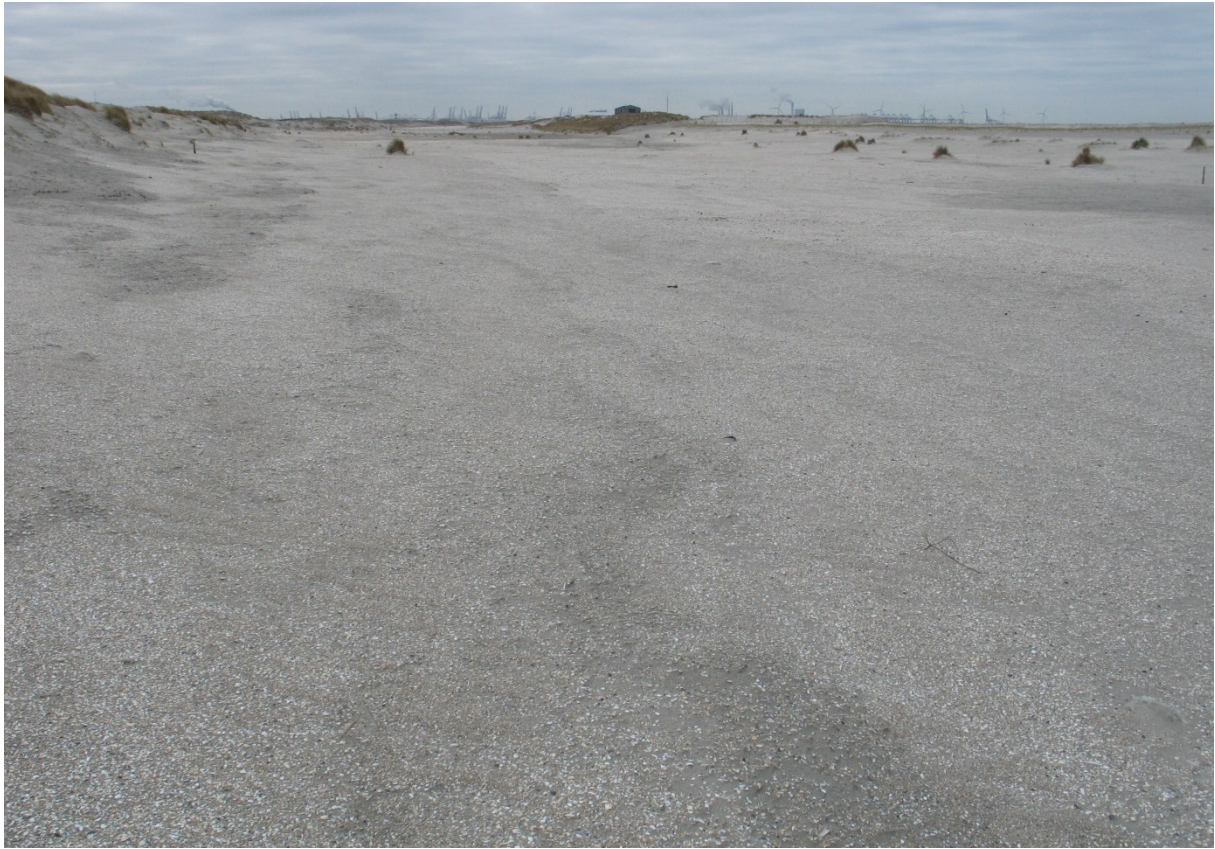
*Figuur 5-12. Oppervlak potentieel Grijs duin met schelpenvloertje.*

van een grijze duinvegetatie zou het positief zijn als dit oppervlak bedekt raakt met een dunne laag stuifzand. Stabiliserende maatregelen, bijvoorbeeld het plaatsen van rietpoten, in een deel van dit oppervlak zou depositie kunnen stimuleren en de uiteindelijke ontwikkeling van grijze duinen kunnen bevorderen.

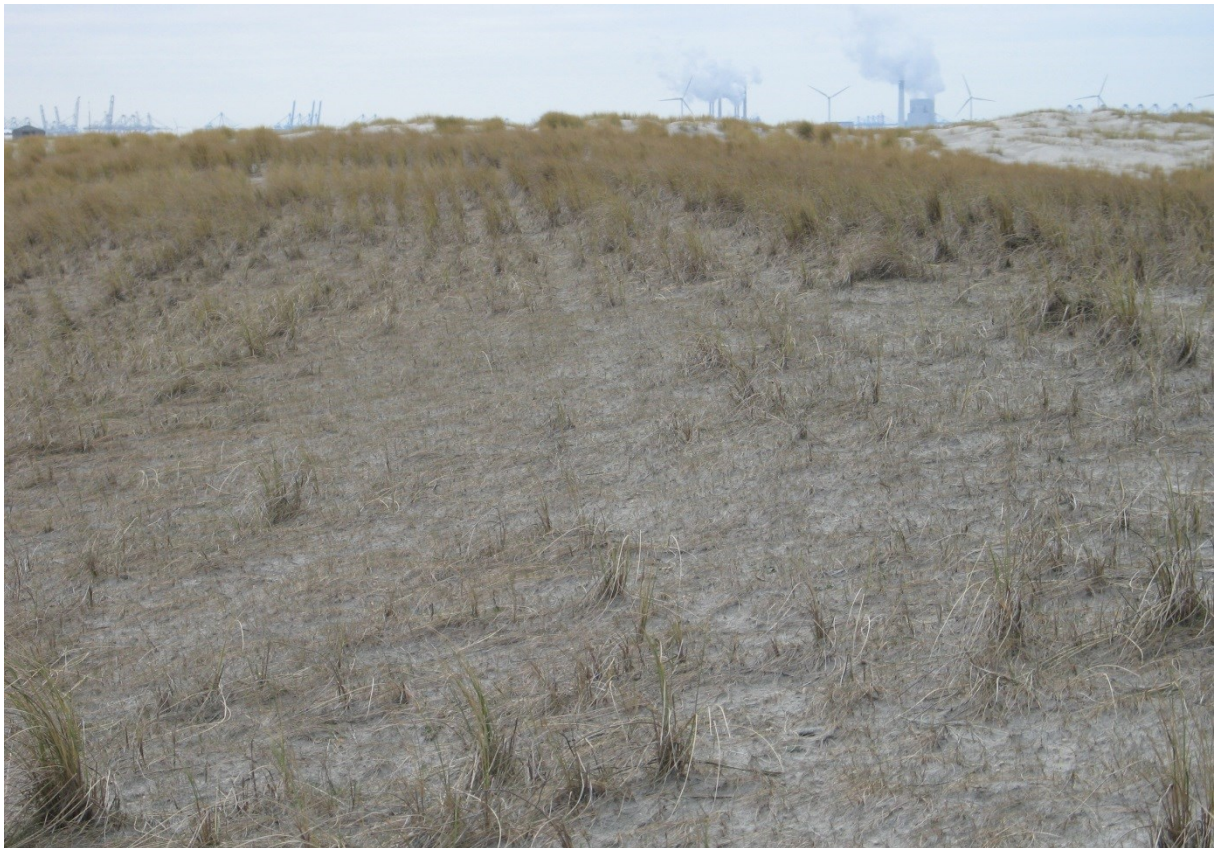
***Figuur 5-13. Degenereerende helm in aanplant op het basisduin.***

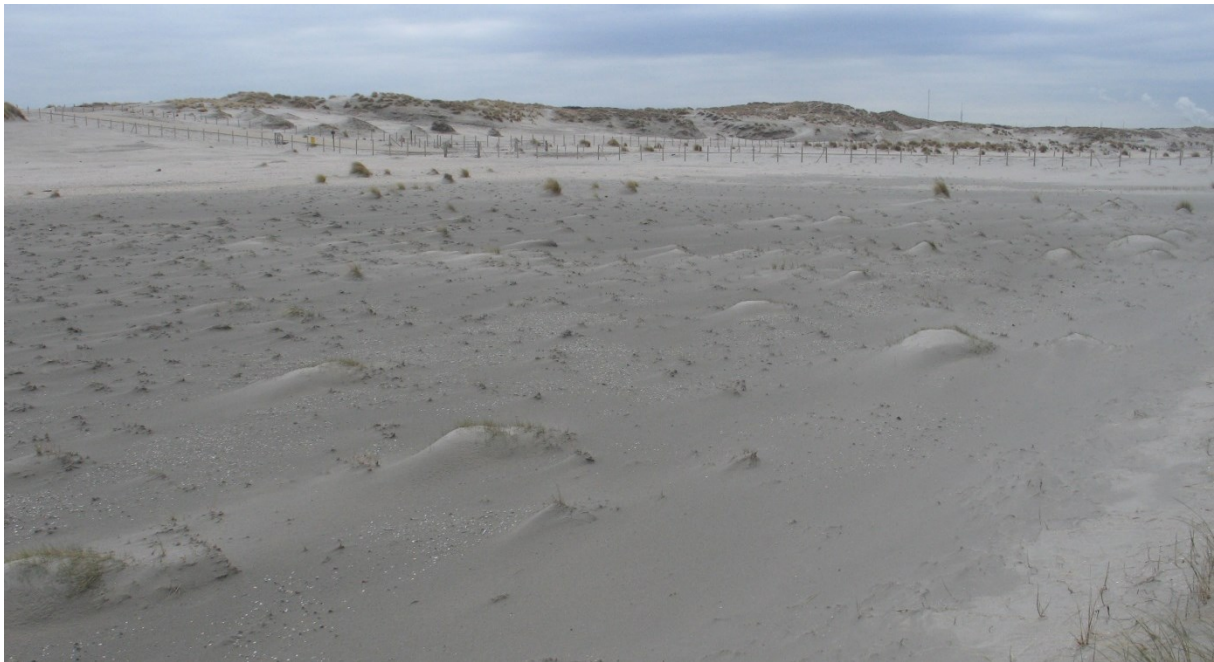
In de vallei ontstaat een micro reliëf doordat gevestigde planten (voornamelijk helm en zeeraket) zand invangen. Binnen het laagste deel zijn daardoor allerlei kleine vormen ontstaan (Figuur 5-14) die net wat hoger en droger zijn. De hoogte varieert van enkele centimeters tot 0.5-1.0 meter in flinke helmpollen. Dit microreliëf is vermoedelijk in de zomer van 2014 ontstaan. Vergelijking van de laseraltimetrie-opnamen van voorjaar en najaar oktober 2014 laten zien dat het valleiooppervlak in het voorjaar nog glad is, en in het najaar onregelmatig is geworden. Door de ontwikkeling van dit microreliëf neemt de hoogte van de laagste delen waarschijnlijk weer iets toe.

**Figuur 5-14. Microreliëf in de vallei door instuiving in gevestigde vegetatie. [Bas Arens, maart 2015].**
