# Jaarverslag Beheer Spanjaards Duin 2015

## Ontwikkeling Duincompensatie Delfland 2009-2015

RAPPORTNUMMER RAP2016.01

In opdracht van Stichting het Zuid-Hollands landschap

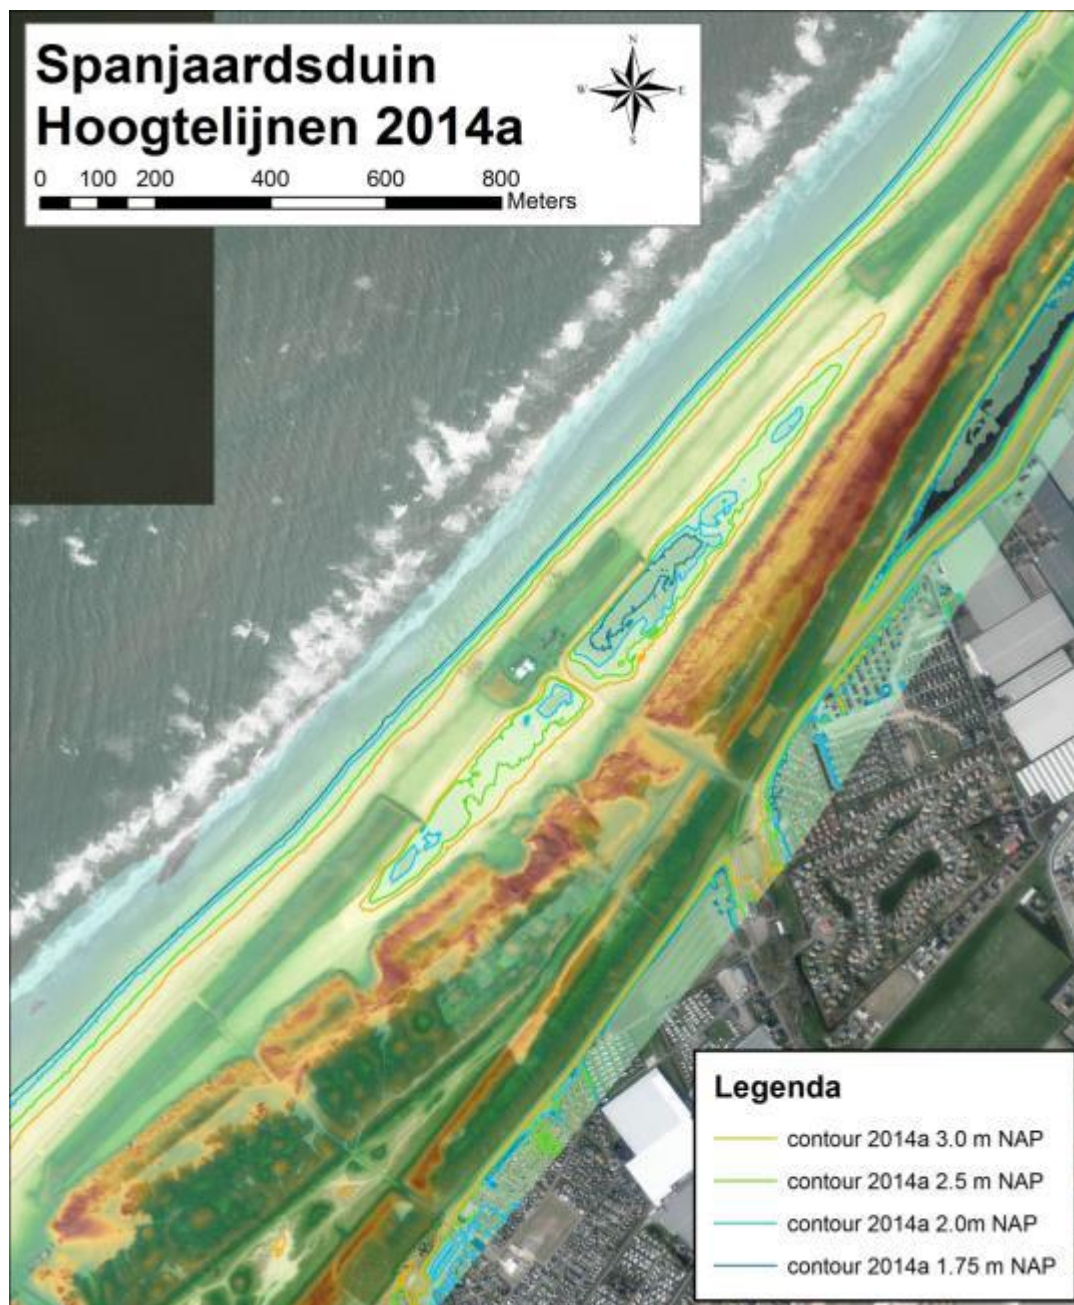
*Figuur B2.4. Contourlijnen binnen de vallei over AHN 2014. [Bron: Laseraltimetrie RWS]*

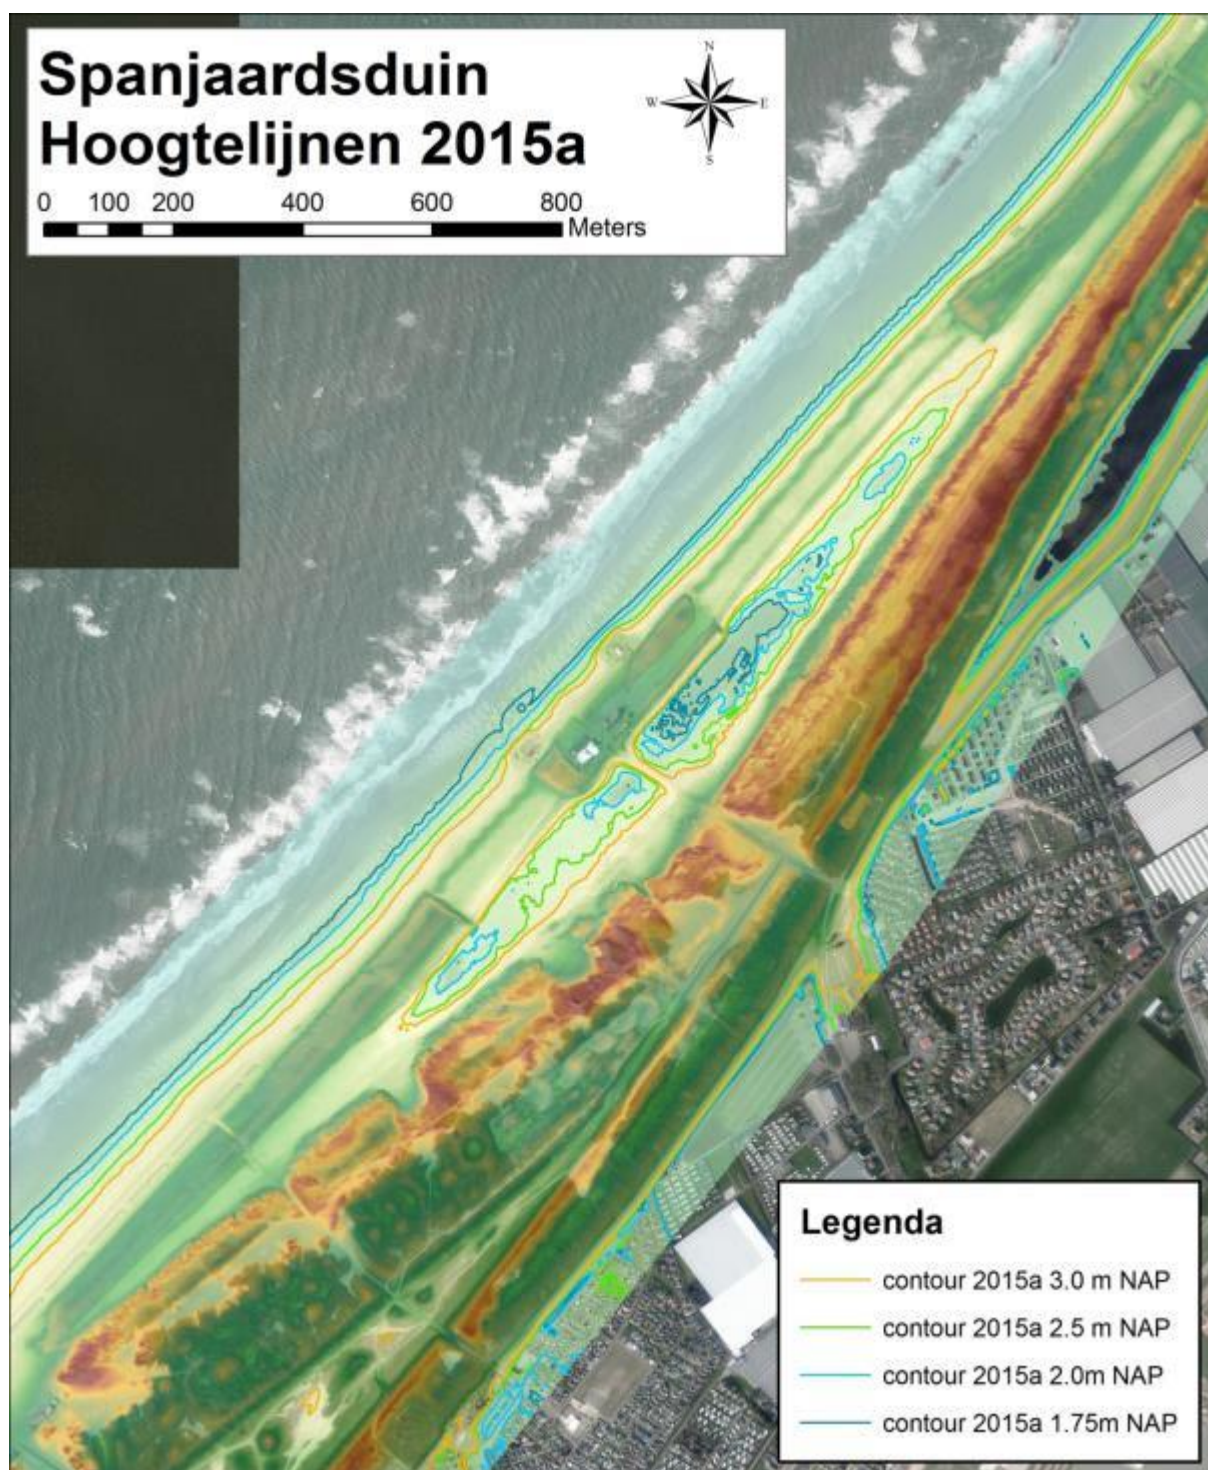
**Figuur B2.5. Contourlijnen binnen de vallei over AHN 2015. [Bron: Laseraltimetrie RWS]**

Het invangen van zand in het basisduin in de nieuwe aanplant heeft geleid tot extra erosie in de vallei. De hoeveelheid erosie is tussen voorjaar 2014 en voorjaar 2015 afgenomen, maar aan de noordkant er is nog steeds sprake van lichte erosie in de vallei landwaarts van de ingeplante stroken. Aan de zuidkant is dit juist voornamelijk achter het al beplante basisduin.

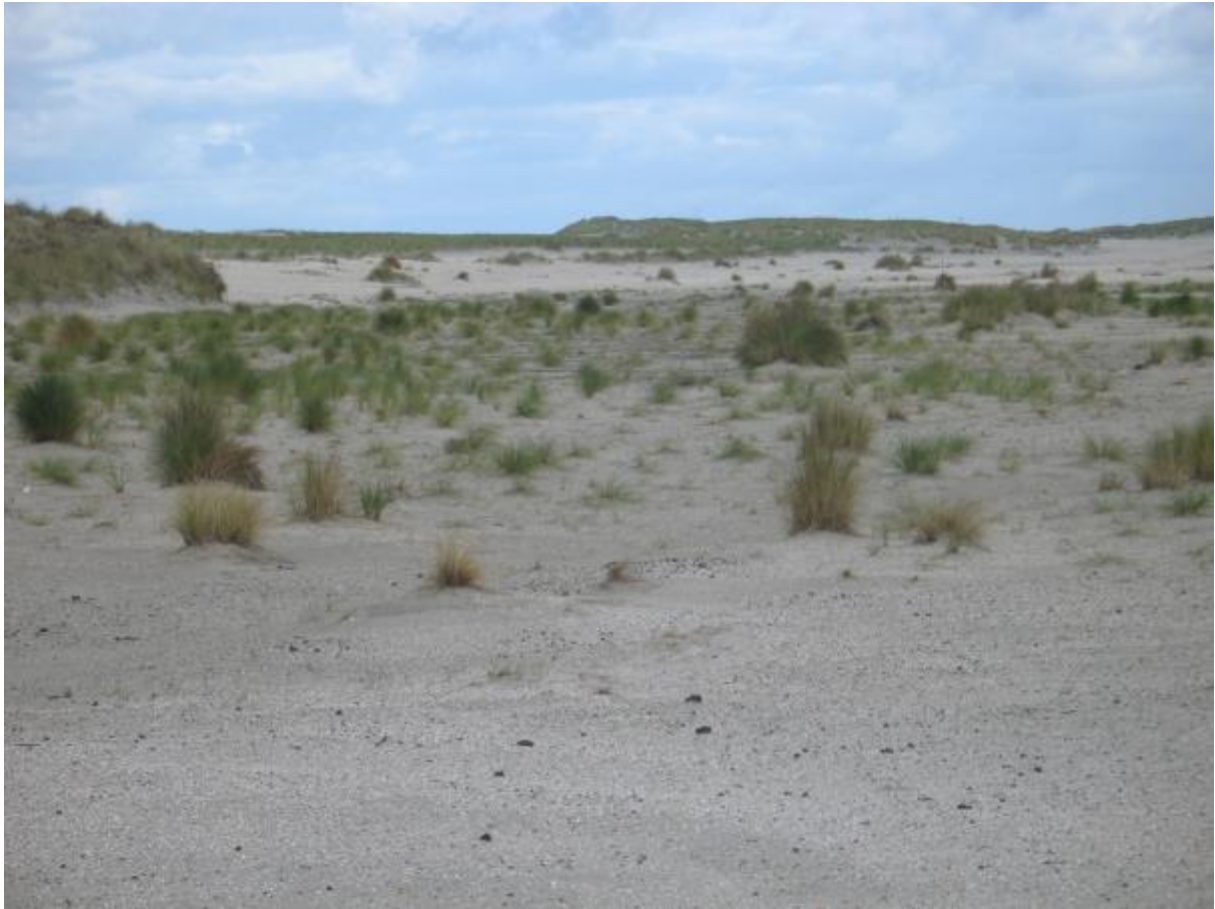
In oktober 2015 heeft opnieuw een (beperkt) veldbezoek plaatsgevonden. De meest opvallende ontwikkeling die toen geconstateerd werd is een sterke toename van de helmbedekking in de laagste delen van de vallei. Dit wijst op een lage grondwaterstand, maar ook op een ecologisch ontwikkeling die niet past bij een Vochtigeduinvallei.

***Figuur B2.9. Vestiging van Helm in de laagste delen van de vallei, direct ten noorden van Slag Vlugtenburg. Foto Bas Arens, 20 oktober 2015.***

Voorgesteld wordt om de helmduintjes ten NO van Slag Vlugtenbrug weer te verwijderen. In 2016 zal op twee locaties een proef worden uitgevoerd met vermindering van de dynamiek (middels rietpoten).

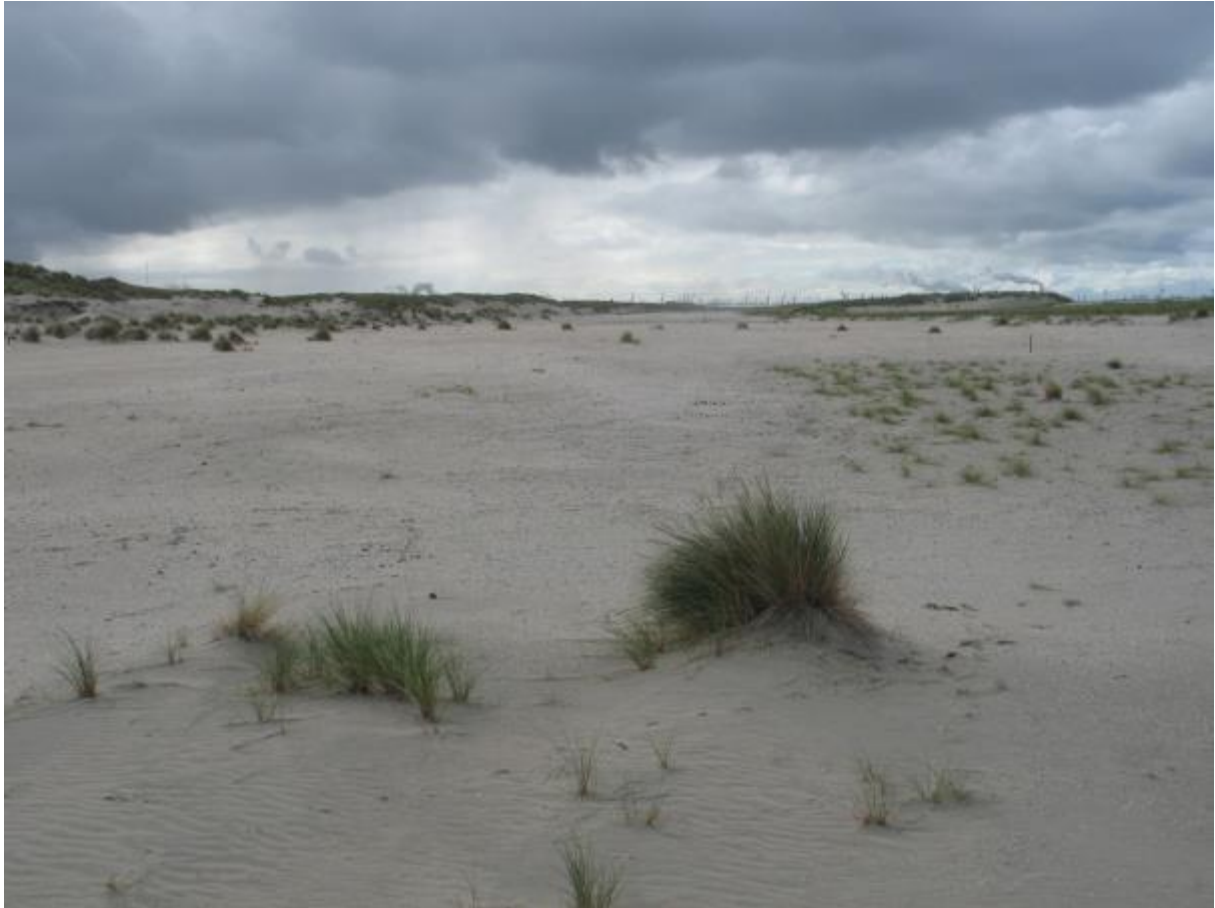
*Figuur B2.10. Helm in de vallei aan de noordkant. Foto Bas Arens, 20 oktober 2015.*

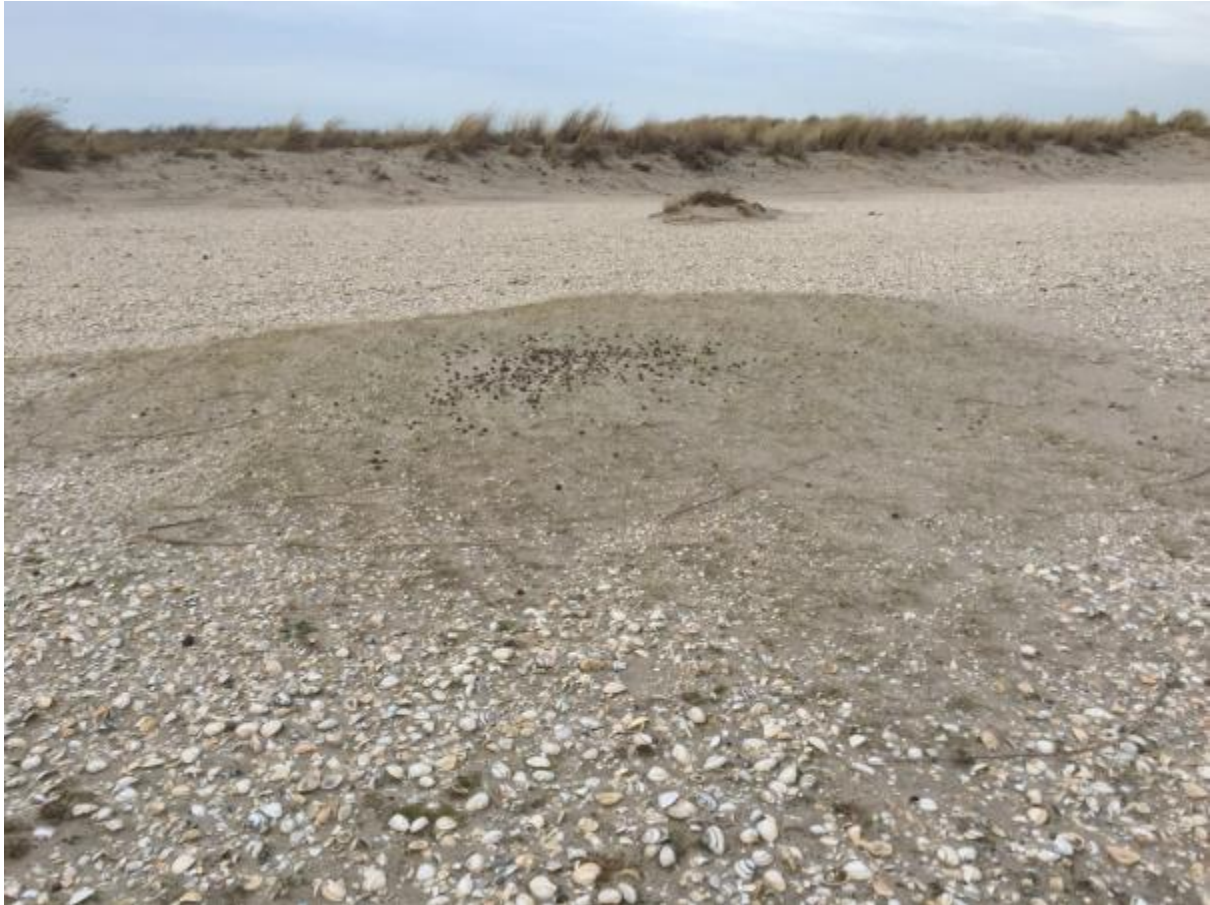
*Figuur B2.11. Beginnend duin in niet nader geïdentificeerd gras in de uiterste zuidpunt van de (hogere) vallei. Foto Bas Arens, 26 januari 2016.*

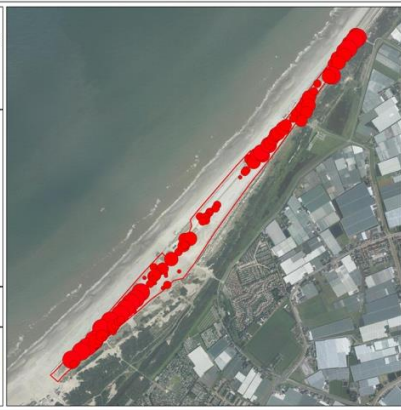
Florakartering Spanjaards Duin 2015  
Stichting Het Zuid-Hollands Landschap  
Bezemkruiskruid - *Senecio inaequidens* (11.619)

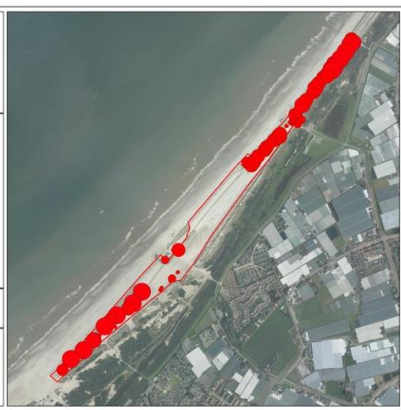
Florakartering Spanjaards Duin 2015  
Stichting Het Zuid-Hollands Landschap  
Biestarwegras - *Elytrigia juncea* subsp. *boreoatlantica* (36.719)

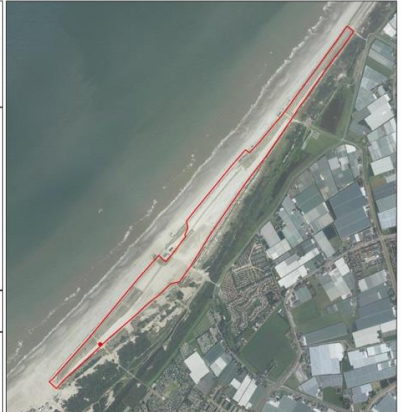
Florakartering Spanjaards Duin 2015  
Stichting Het Zuid-Hollands Landschap  
Blauwe zeedistel - *Eryngium maritimum* (165)
