Stichting het Zuid-Hollands Landschap  
9-12-2019

# **Jaarverslag Beheer Spanjaards Duin 2018**

## **Ontwikkeling Duincompensatie Delfland 2009-2018**

In opdracht van Stichting het Zuid-Hollands landschap  
November 2019

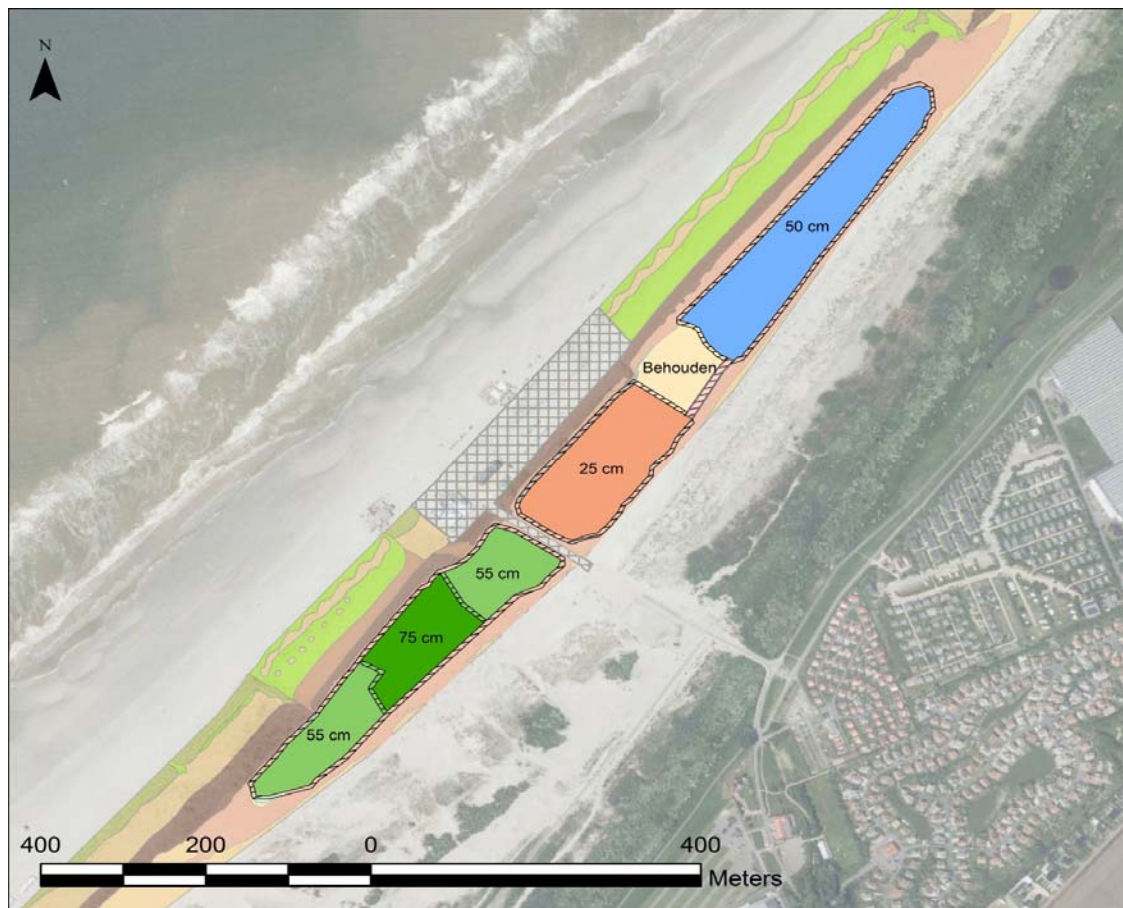
*Figuur 3.1. Indicatie diepte van het af te graven deel (o.b.v. hoogtemetingen voorjaar 2017).*

De werkomschrijving schreef voor dat de afgraving uitgevoerd diende te worden op basis van het principe natuur-technisch grondverzet. Dit houdt in dat de insporing in het terrein minimaal is. Binnen het gebied werden de rijbewegingen zo veel mogelijk beperkt. Het afgraven van het maaiveld diende zodanig uitgevoerd te worden dat zowel graafmachines als vrachtoertuigen niet op terreindelen kwamen waar de maaiveldverlaging al was uitgevoerd. Aan zuidoostzijde van het deel van de vallei dat met het oog op ecologische waarden behouden moest blijven was een strook van 6 meter breedte gepland waarlangs het materieel verplaatst kon worden. Om de randen van het af te graven gebied natuurlijk over te laten lopen in het omliggende terrein werd een overgangszone gecreëerd van circa 5 meter breed. De exacte breedte van de overgangszone was afhankelijk van de diepte van het af gegraven gebied. Er werd in de werkinstructie een taludhelling van 1:10 gehanteerd. Bij de werkelijke uitvoering zijn flauwere gradiënten gehanteerd. Verder is het project conform de werkomschrijving uitgevoerd (lit. 57).

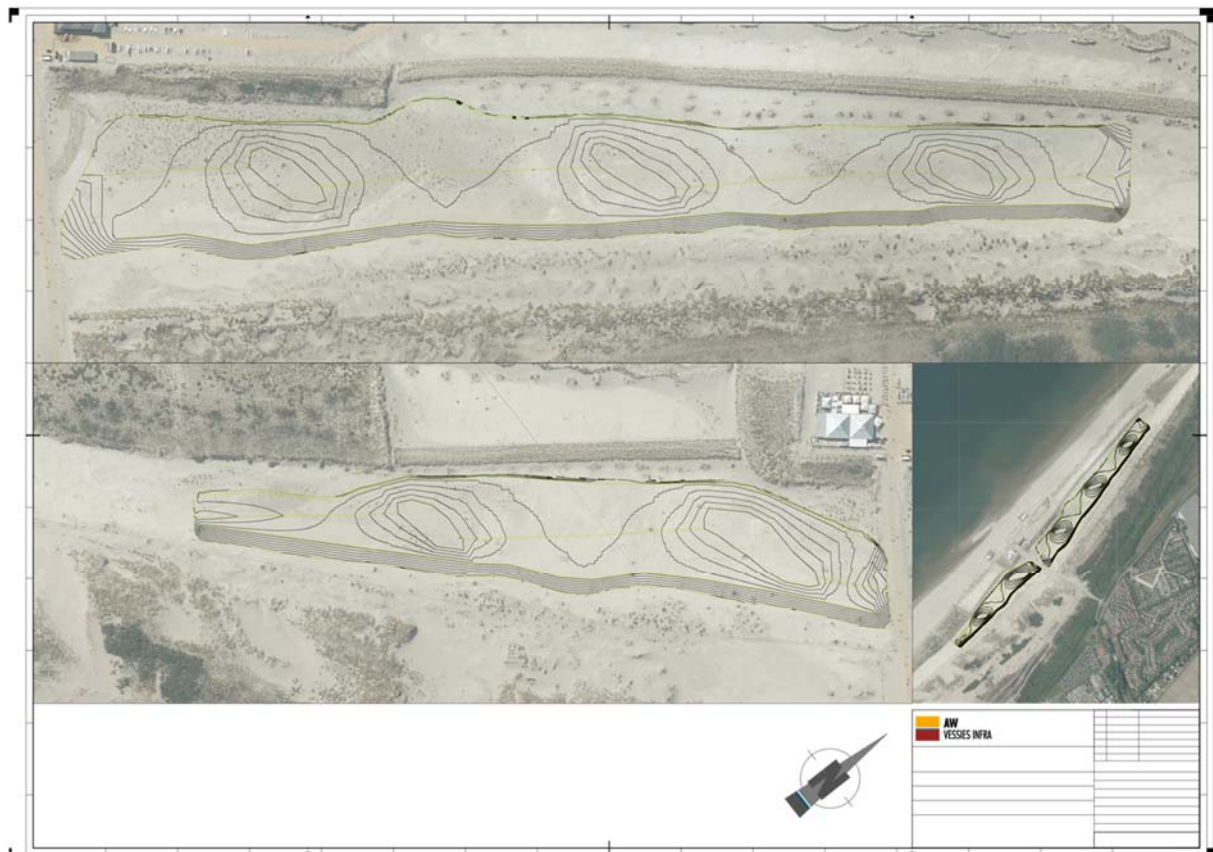
Figuur 3.2 3D-model van de voorgenomen maaiveldverlaging

Na enkele exercities (zie ook bijlage 3) heeft dit geresulteerd in een ontwerp van een natte duinvallei met een oppervlak van 6,5 ha met een grondverzet van ca 39.000 m<sup>3</sup>. Dit ontwerp is in figuur 3.2 als driedimensionaal model weergegeven.

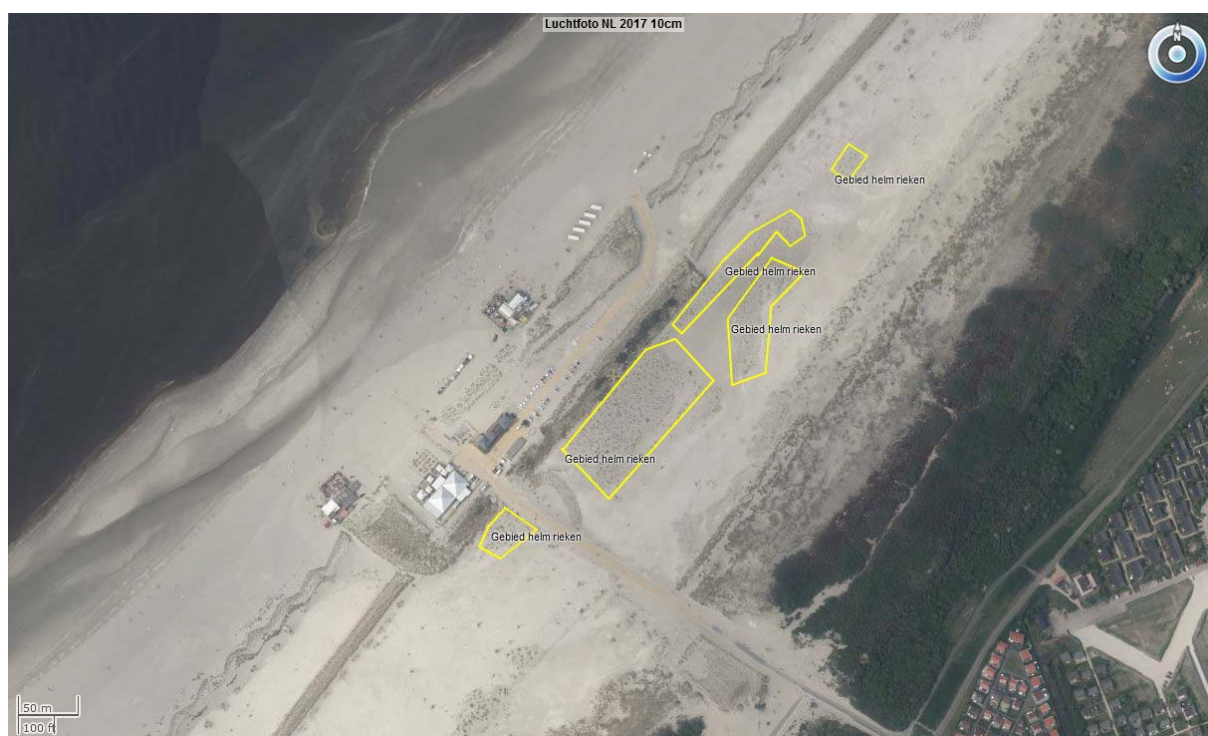
*Figuur 3.4. Luchtfoto Spanjaards Duin via globespotter. De geel gemarkeerde gebieden zijn de gebieden waar helm geriekt moest worden.*

Voorafgaand aan het ontgraven is het helmgras met wortelstelsel uitgeriekt met een hydraulische graafmachine. Deze helm is weer uitgeplant in het zuidelijk deel van het basisduin, een gedeelte is ook ingeplant bij de zandvang van Slag Vlugtenburg. Het schone zand is naar de waterlijn gebracht en gestort onder de gemiddelde waterlijn. De gemiddelde laagwaterlijn is relatief het meest dynamisch en leidt tot de grootste verspreiding van het zand. In verband met de waterveiligheid is het zand verspreid binnen dezelfde raaien als de raaien waarin het is afgegraven. Tijdens het verspreiden van het zand langs de laagwaterlijn moest er rekening gehouden worden met het ontstaan van drijfzand. Het gebied waar het zand werd verspreid moest daarom gemarkeerd worden door het gebied af te zetten met lint en waarschuwingsbordjes te plaatsen t.b.v. recreanten. Dit alles is zonder incidenten verlopen en door het storten onder de laagwaterlijn is het zand snel verspreid (lit. 57).

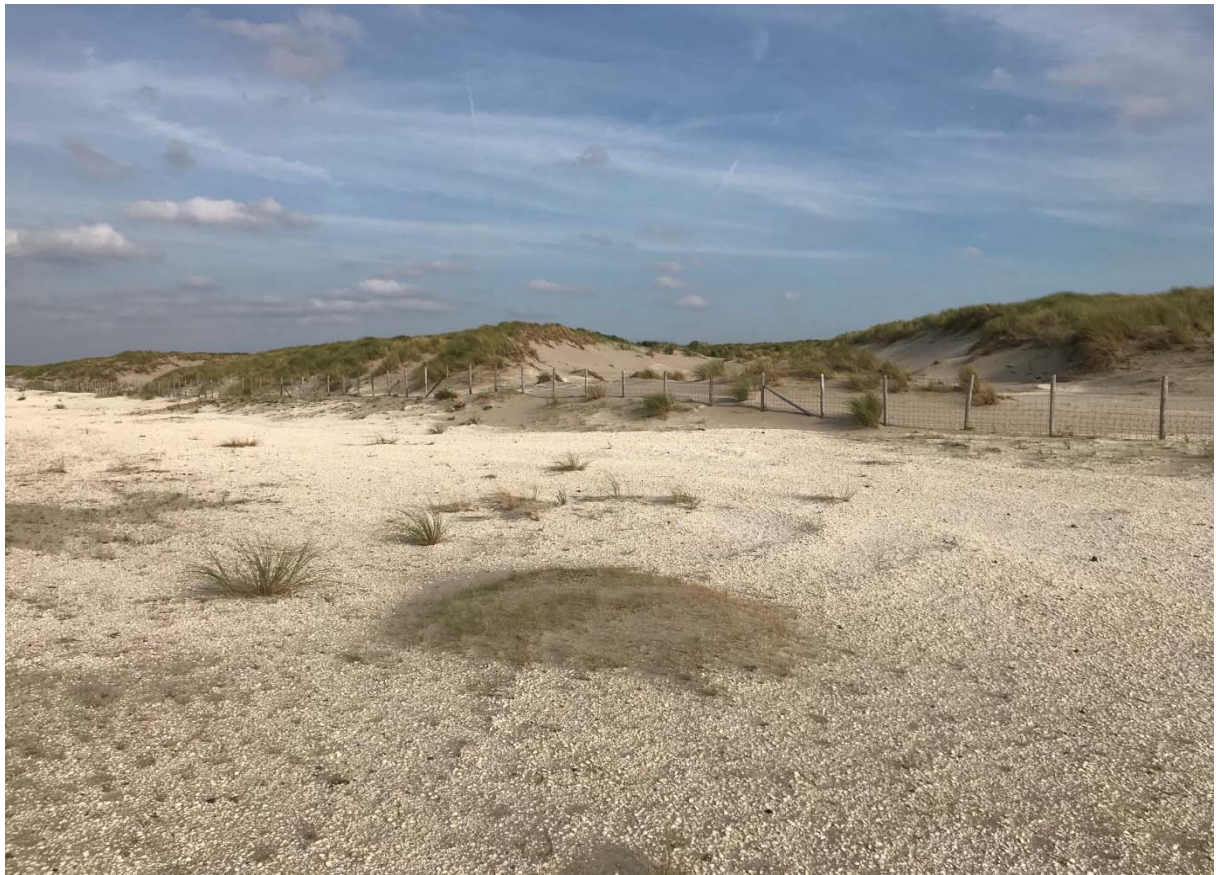
*Figuur 4.2.1. Kleinschalige duintjes, helmpollen en schelpenvloertjes, 20 sept. 2018. Foto: Bas Arens*

In de zone waar Grijze duinen tot ontwikkeling moeten komen begint de vegetatieontwikkeling op gang te komen, bijvoorbeeld met de vestiging van muurpeper (figuur 4.2.1). Kleinschalige duintjes in verschillende soorten begroeiing (nebkha's) ontstaan op verschillende plaatsen (Figuur 4.2.2) en zorgen voor een steeds afwisselender beeld. Deze duintjes zijn soms slechts enkele cm's hoog. Tussen de duintjes en helmpollen overheersen de schelpenvloertjes (Figuur 4.2.2). Aan de landwaartse zijde vindt nog steeds aan- en overstuiving van de oude zeereep plaats, waardoor de dynamiek hier nog groot blijft. Naar het zuiden toe wordt dit nog versterkt door de ingrepen in het kader van de herinrichting van de van Dixhoorndriehoek. Tot het moment van ingrijpen ten behoeve van vernatting is er nog sprake van enige uitstuiving uit de vallei, maar dit wordt afgewisseld met lokale ophoging, waar instuivend zand door de gevestigde vegetatie, vaak Helm, wordt ingevangen. De laagste delen zijn tussen 2017 en 2018 wel weer iets uitgebreid (zie hieronder) en het valleiooppervlak is ook enigszins toegenomen. De effecten van het uitgraven zijn goed zichtbaar in Figuur 4.2.3 en Figuur 4.2.4.

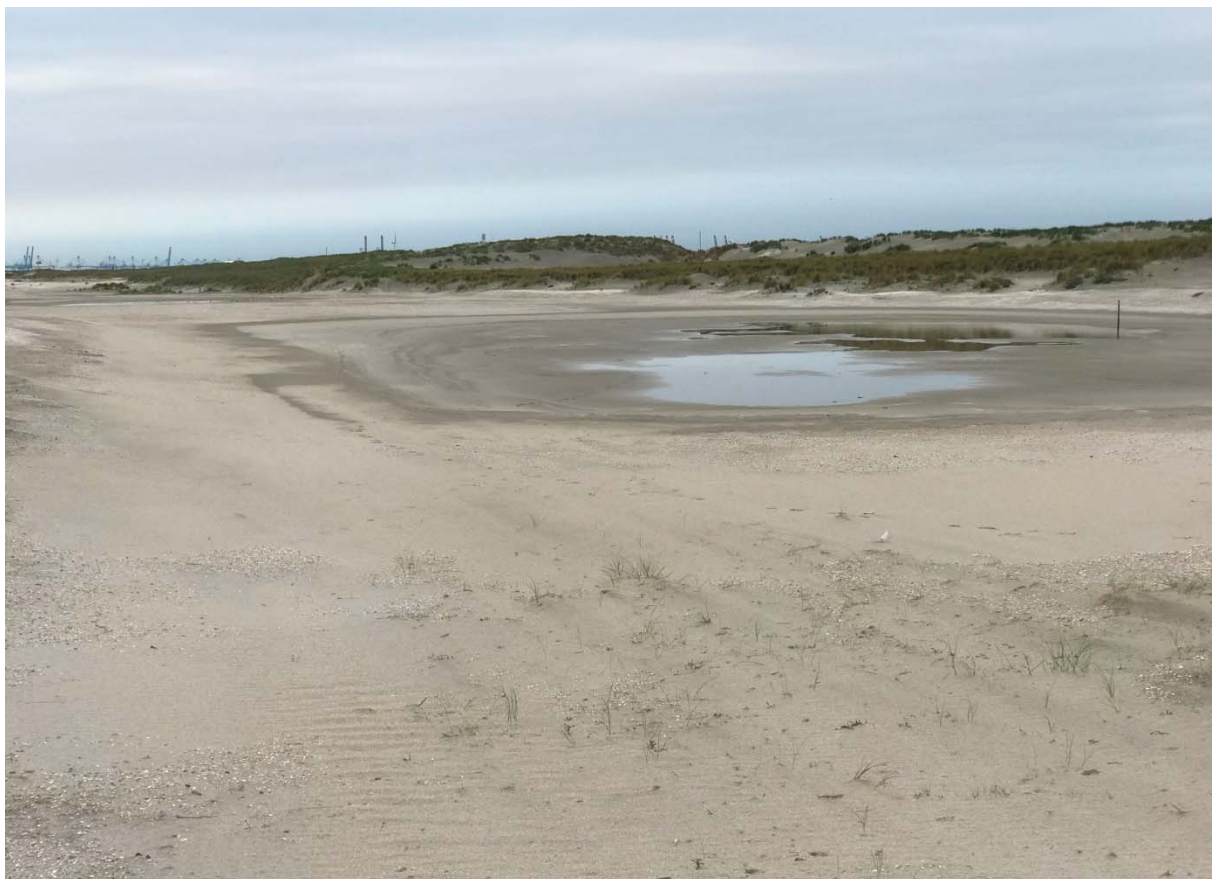
*Figuur 4.2.3. Overzicht uitgegraven vallei, ten zuiden van Slag Vlughtenburg. 5 juni 2019. Foto: Bas Arens*

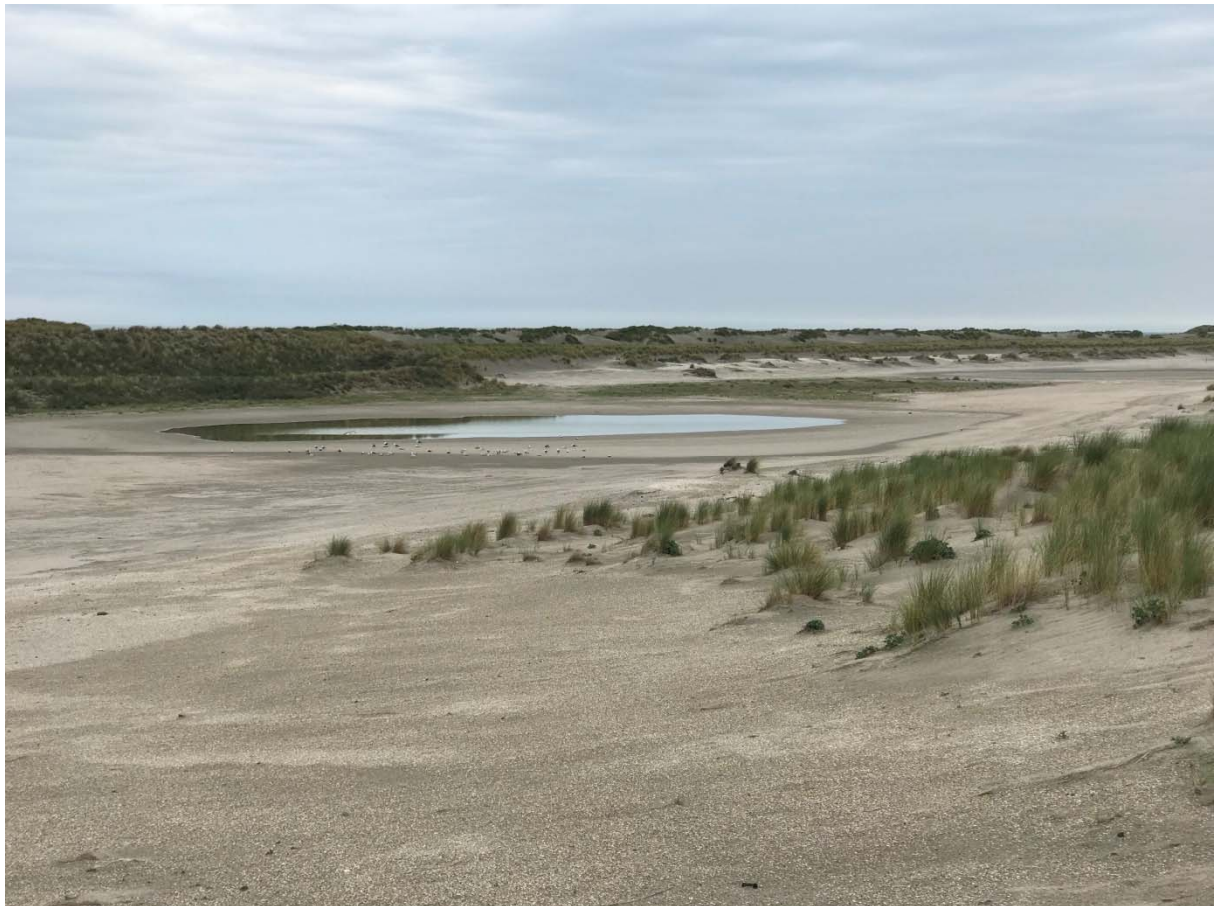
*Figuur 4.2.4. Overzicht uitgegraven vallei, ten noorden van Slag Vlughtenburg. 5 juni 2019. Foto: Bas Arens*

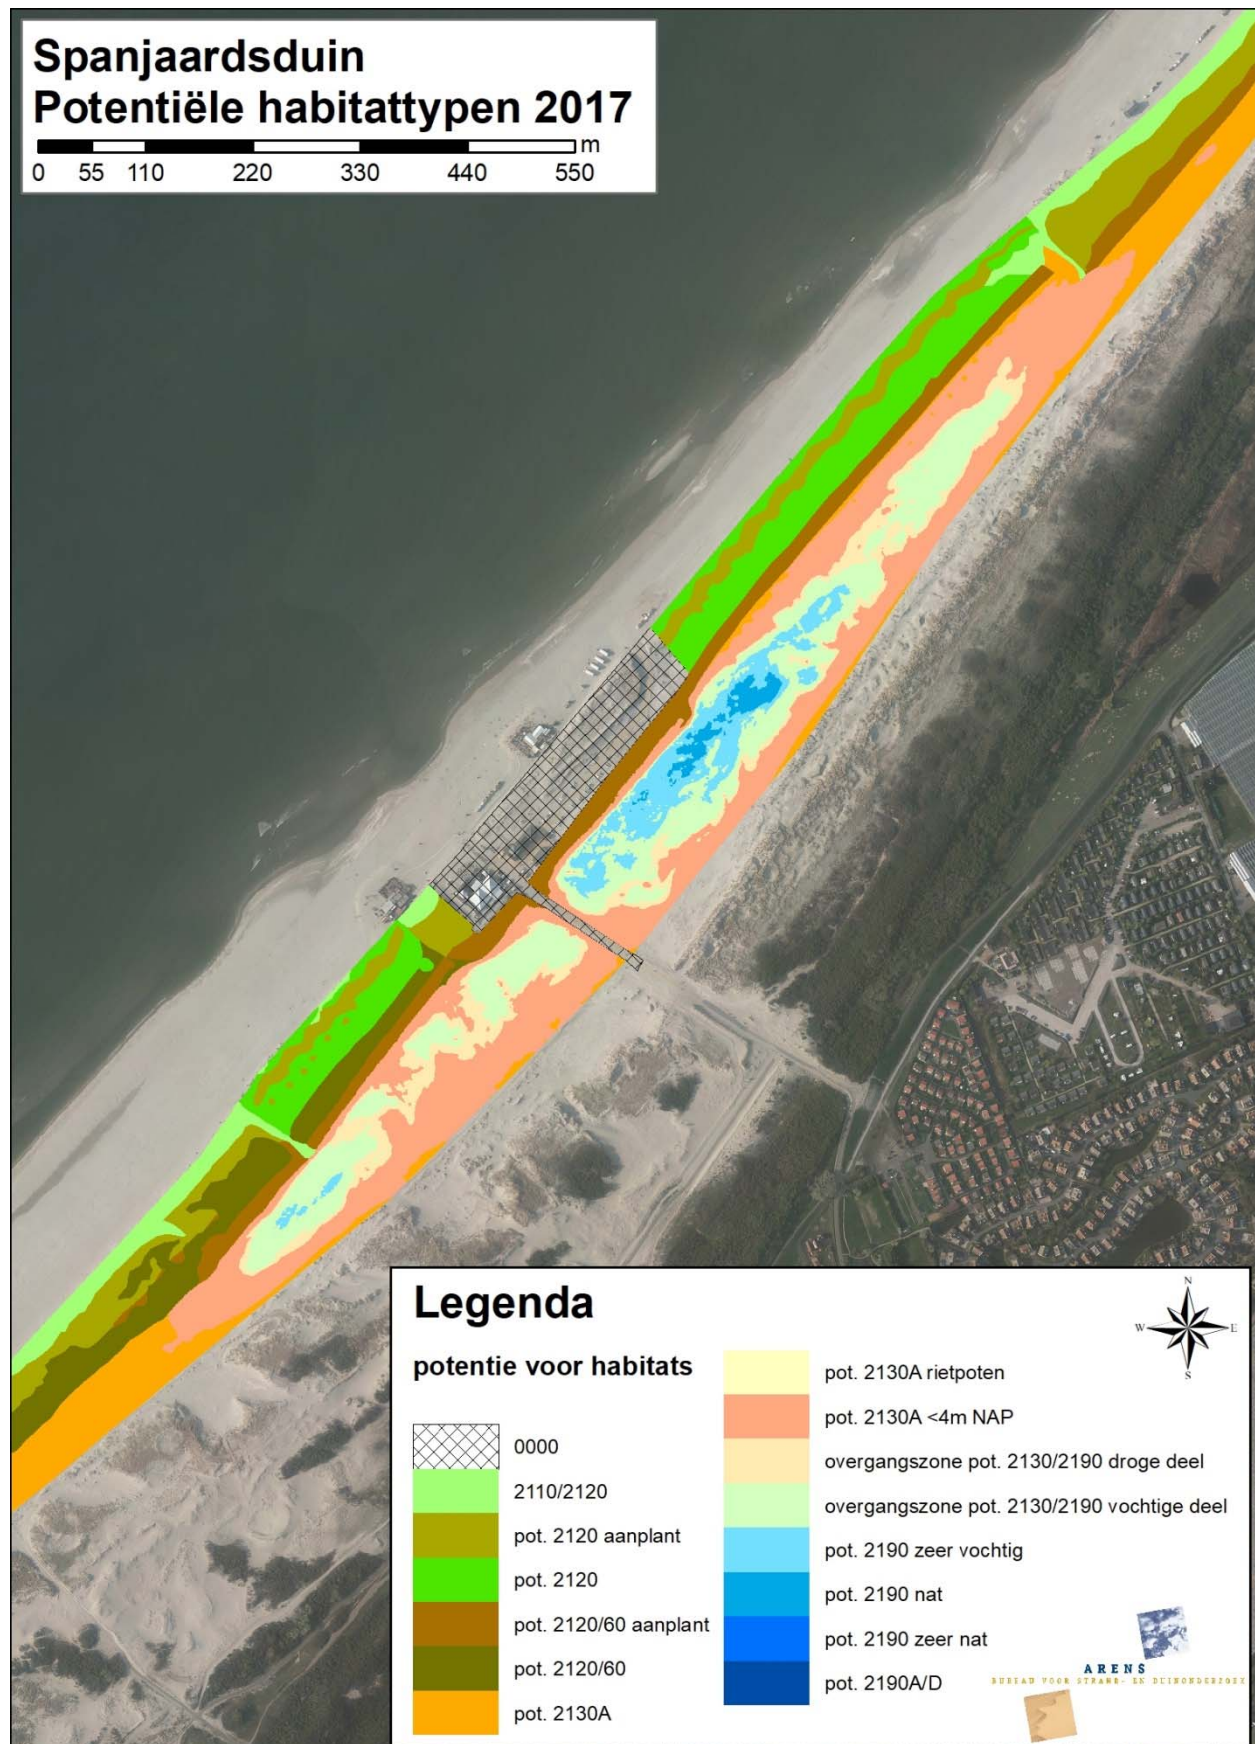
Figuur 4.4.1. Potentiële habitatkaart 2017.

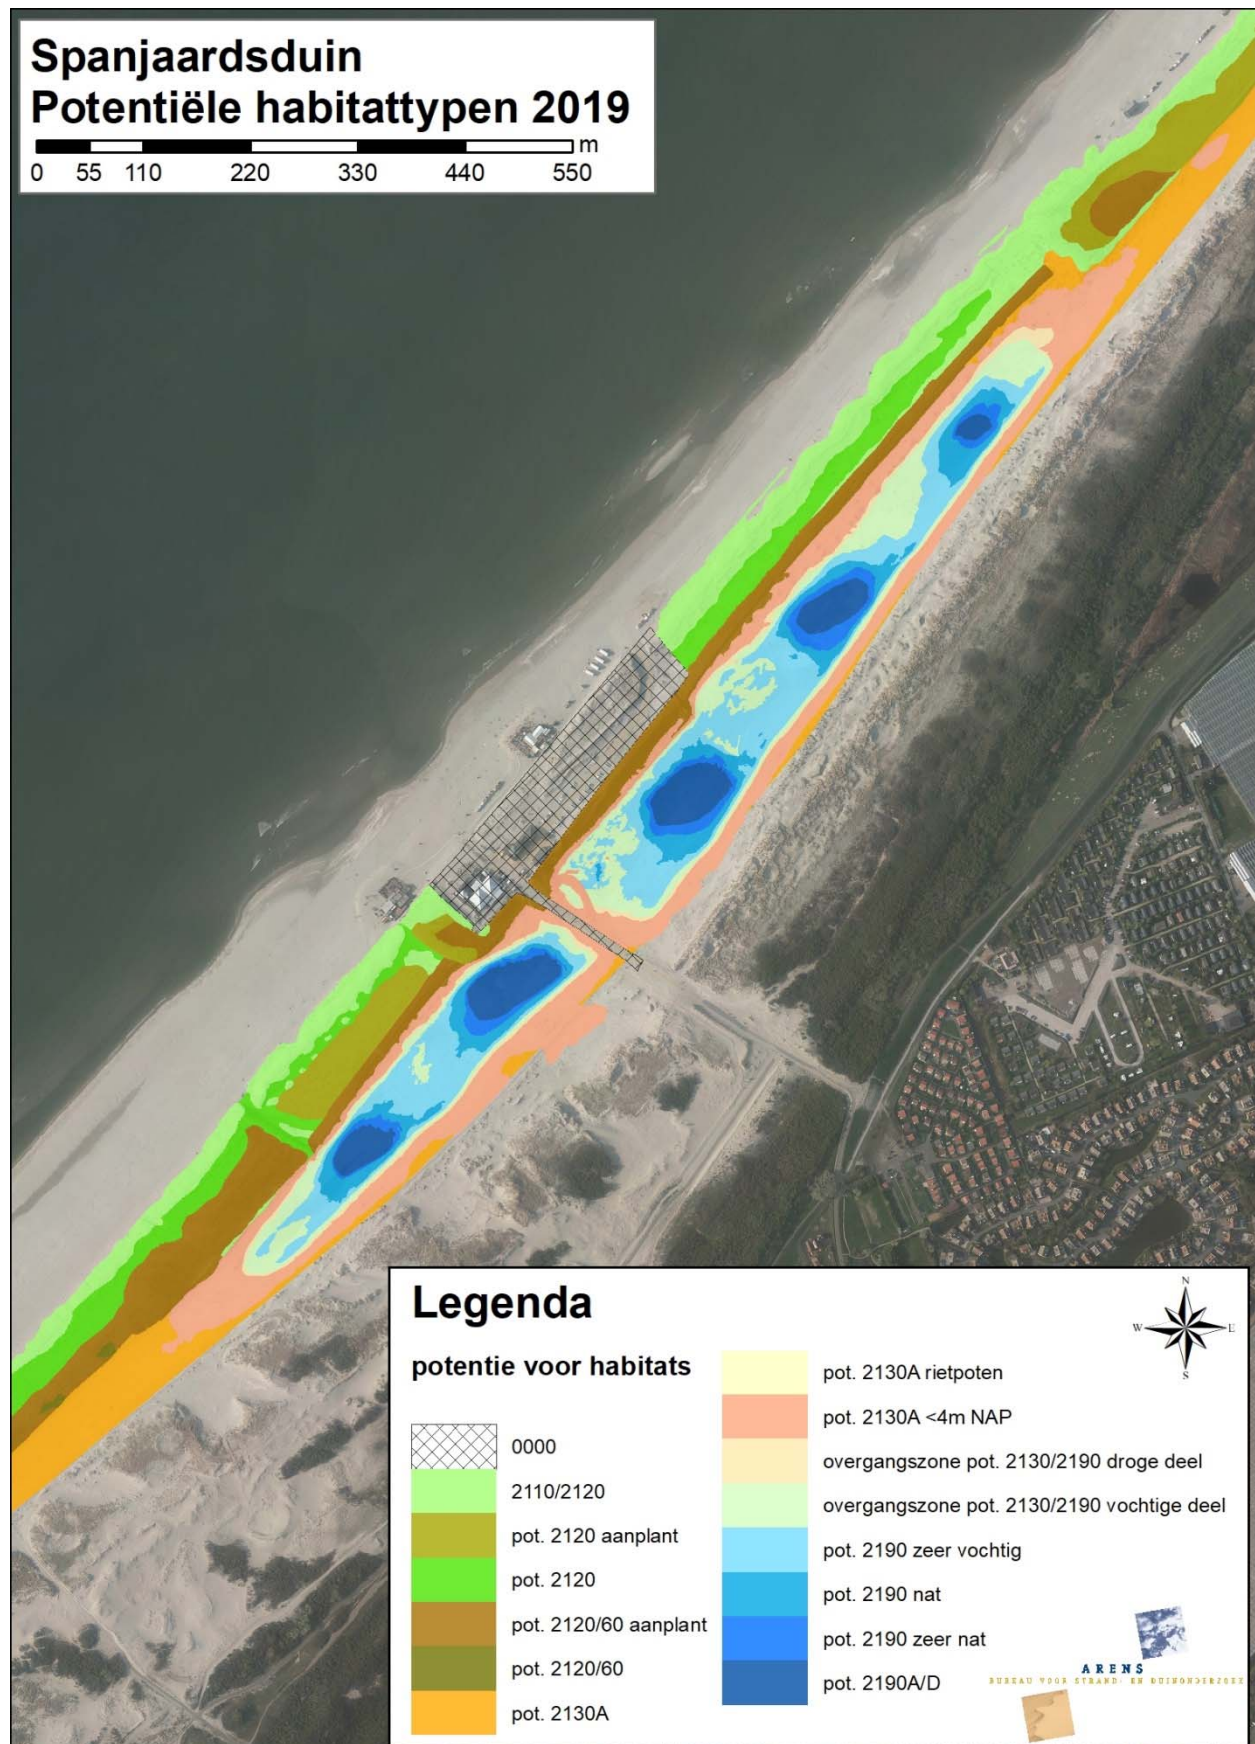
Figuur 4.4.2. Potentiële habitatkaart 2019.

Het areaal aan potentieel vochtige duinvallei is na de ingreep toegenomen tot 6.21 ha, iets groter dan de compensatieopgaven van 6.1ha. Door het uitgraven gaat dit vanzelfsprekend ten koste van de drogere habitattypen. Het oppervlak aan potentieel Grijz duin bedraagt nog steeds 10.4ha, groter dan de compensatieopgave van 9.8ha. De overgangszones “droog” (0.61ha) en “nat” (2.32ha) zijn beide afgenomen. Delen van deze oppervlakken kunnen tot Grijze duinen dan wel Duinvalleien gaan behoren, waarmee het totale oppervlak aan potentiële habitattypen enkele hectares groter is dan de totale compensatieopgave.

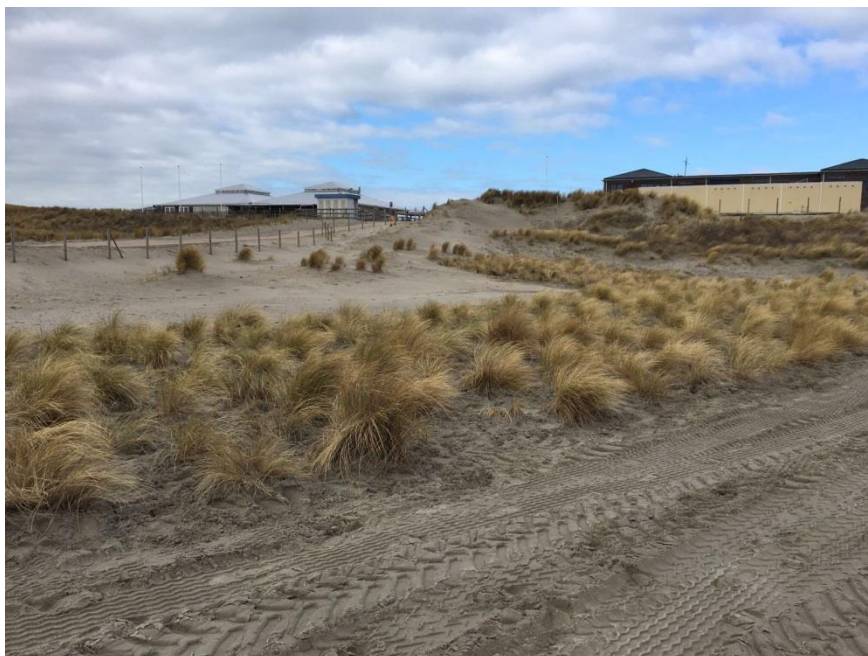
Figuur 3. Foto zandvang langs Slag Vlughtenburg voorjaar 2017 door Arjan van den Heuvel.

Op dit moment stuift er nog steeds zand in de vallei. Om het instuiven van zand in het zuidelijke deel van de vallei te beperken wordt in het voorjaar 2018 helm ingeplant in het nog niet ingeplante deel van de basisduin ten zuiden van Slag Vlughtenburg. In het voorjaar van 2017 is langs de noordelijke kant van Slag Vlughtenburg (in de vallei) een zandvang gecreëerd door helm in te planten in de vorm van een halve maan (Figuur 3). Deze zandvang wordt ook in het voorjaar 2018 vergroot. Tijdens de uitvoering van de

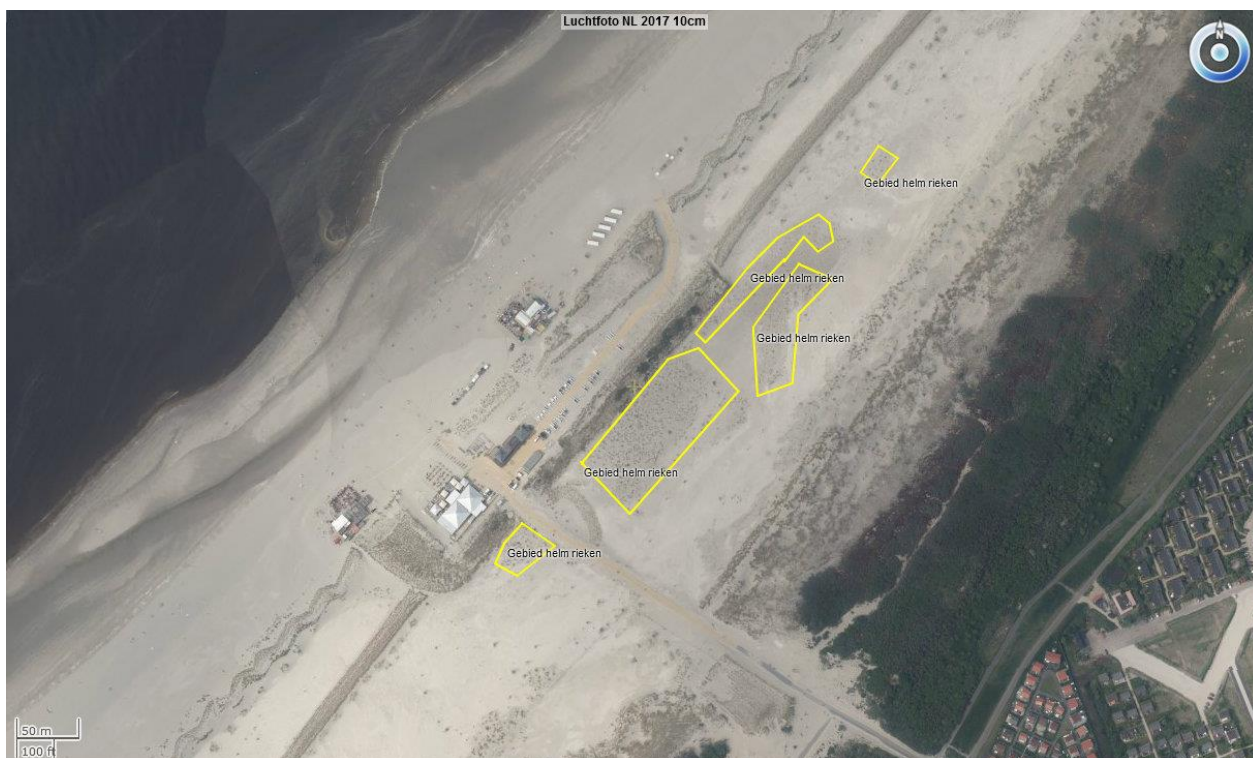
Figuur 4. Luchtfoto Spanjaards Duin via globespotter. De geel gemarkeerde gebieden zijn de gebieden waar helm geriekt moet worden.

maatregel blijft de zandvang behouden. De helm die verder in de vallei staat (zie Figuur 4) wordt wel voorafgaand aan de maaiveldverlaging uitgeriekt en gebruikt voor het inplanten van de noordelijke basis duin.

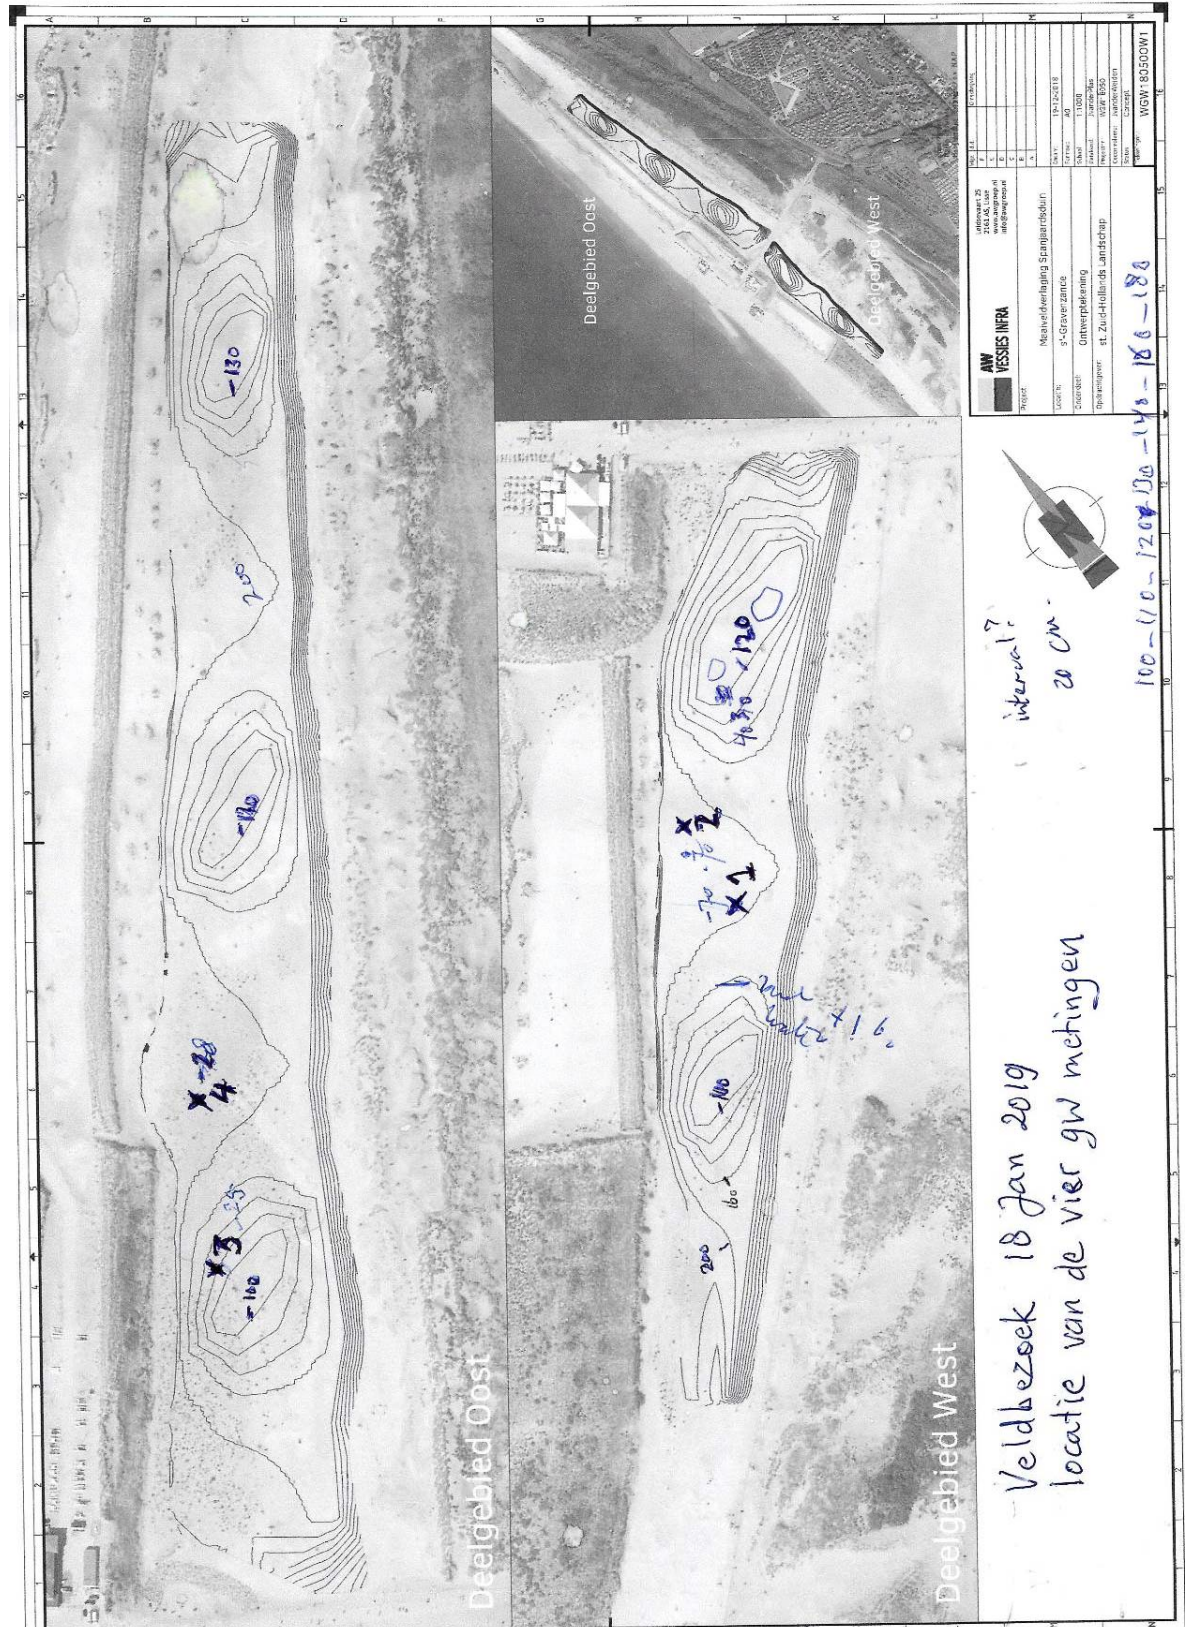
Fig. 1 Basiskaart voor het uit te voeren werk (AW Vessies, 2018), met veldnotities Frank van der Meulen.

Op maandag 14 januari is begonnen met de uitvoering van de verdieping van Spanjaards Duin. Het zuidelijke deel is als eerste aangepakt; er wordt van zuid naar noord gewerkt. De verdieping wordt uitgevoerd volgens een 3D model dat op 20 december met Frank en Bert op het kantoor van de aannemer Vessies in Lisse is opgesteld (alle laagtes op 1m +NAP), en dat vervolgens is bijgesteld op de 1e bouwvergadering van 15 januari (laagtes op 1 tot 1.20 en 1.30 +NAP) vanwege de vrees dat er teveel zand weggehaald zou worden en de laagtes te diep zouden komen te liggen. In beginsel worden er 5 ovale, min of meer ZW-NO gerichte, komvormige laagtes aangelegd; 2 in het zuidelijke en 3 in het noordelijke deel (zie notitie Vessies 20-12-2018, als bijlage toegevoegd). Het eerste, meest zuidelijke verdiepte deel was 18 januari al klaar; de uitvoering was gevorderd tot ongeveer ¼ van het tweede opvolgende diepe deel, tegen slag Vlughtenburg aan (fig. 1).

We hebben op 4 locaties gekeken naar de diepte van het grondwater (GW) onder maaiveld (mv). 1 en 2 in het zuidelijke, en 3 en 4 in het noordelijke deel (fig. 1).

In de zuidelijke vallei (fig. 1 voor locaties is op drie punten in het gebied tussen laagte 1 en laagte 2 de diepte van het GW onder maaiveld opgezocht. Het nummer van de helmboosjes (te zien op het van fig. 1)) is geteld vanaf het zuidelijk einde van het eerder niet-ingeplante deel van het verlaagd aangelegde deel van het basisduin (te zien als grijze vlekjes in bovenstaande schets).

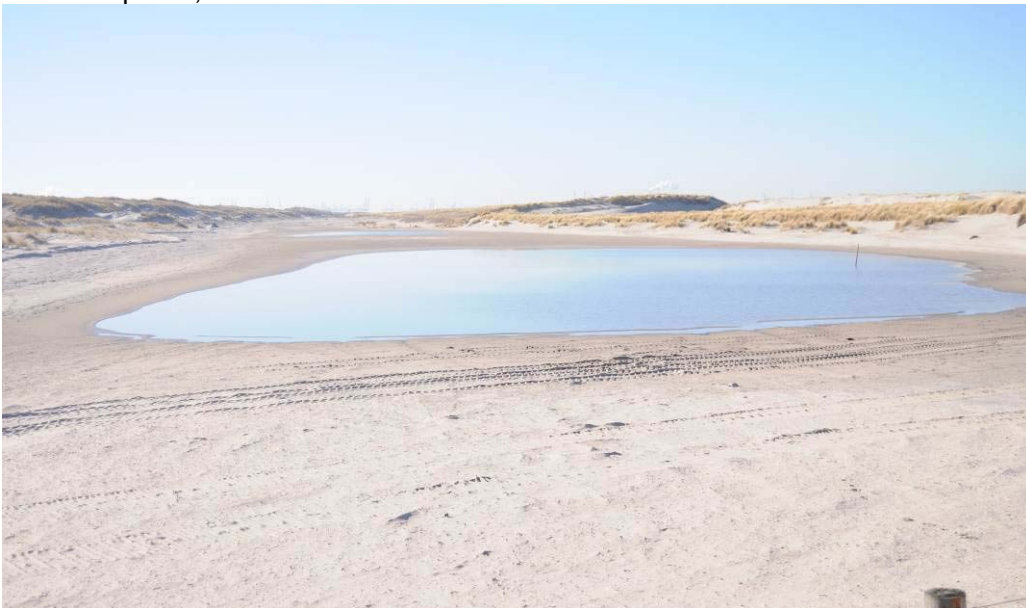
Fig. 3 Blick op de zuidelijke vallei, vanaf slag Vlughtenburg, gezien naar het zuiden. Machinesporen nog goed zichtbaar.

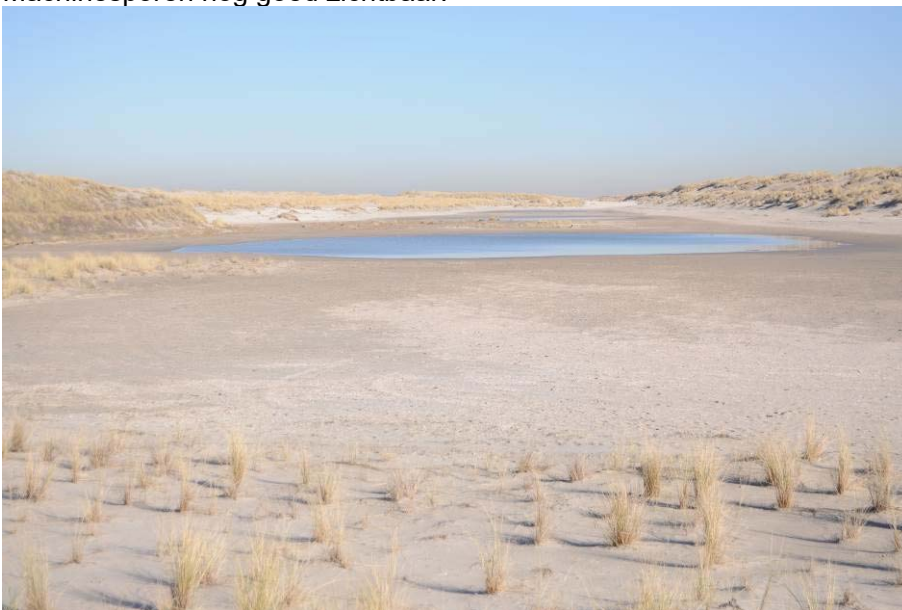
Fig. 4 Blick op de noordelijke vallei, vanaf Slag Vlughtenburg, gezien naar het noorden. Op de voorgond de 2<sup>e</sup> helmaanplant in de zandvang. Links op de foto is een deel niet afgegraven

wegens vermoedde aanwezigheid van padden. Let op de korte fetch tot aan de eerste plas. Dat betekent weinig zandleverantie aan het plasje uit het gebied zelf. Het inwaaiende zand van het recreatie-eiland moet in de zandvang worden opgevangen

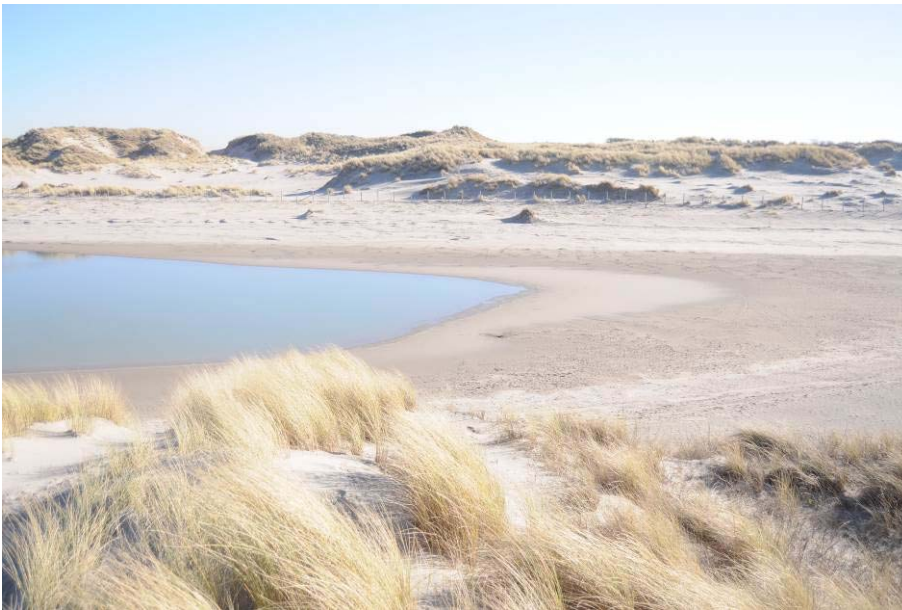
Fig. 5 Blik op de tweede plas, vanaf het basisduin, noordelijk deel van de vallei. Let op de relatief smalle inzandingszone aan de loefzijde van de plas (lichtgekleurde zone), meest nog buiten de plas.

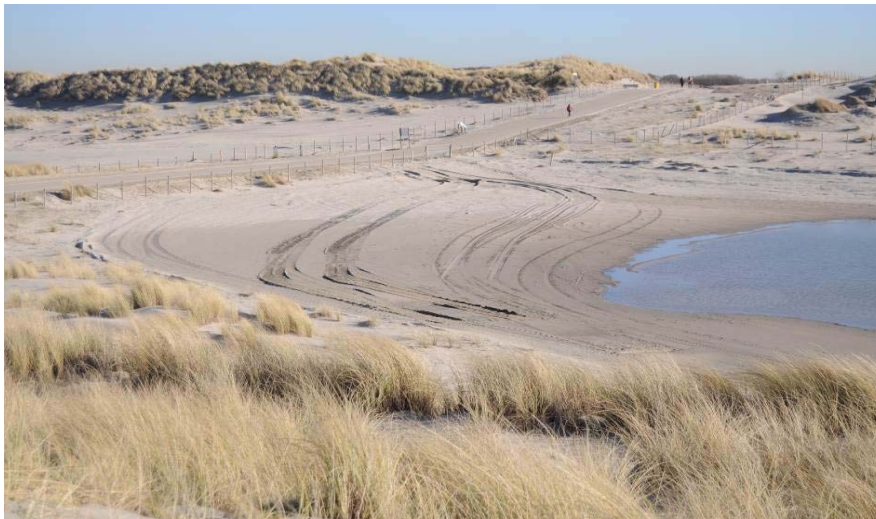
Fig. 6 Blik op de machinesporen onmiddellijk zuid van Slag Vlugtenburg.

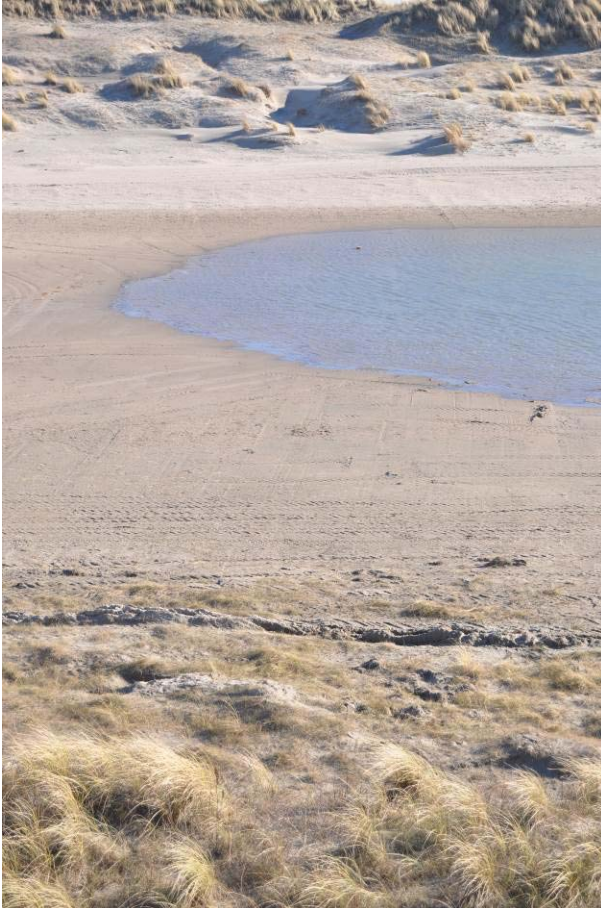
Fig. 7 Noordrand van tweede plas in noordelijk valleideel. Uitvlaksporen (haaks op de kustrichting en bandensporen) zijn nog zichtbaar.

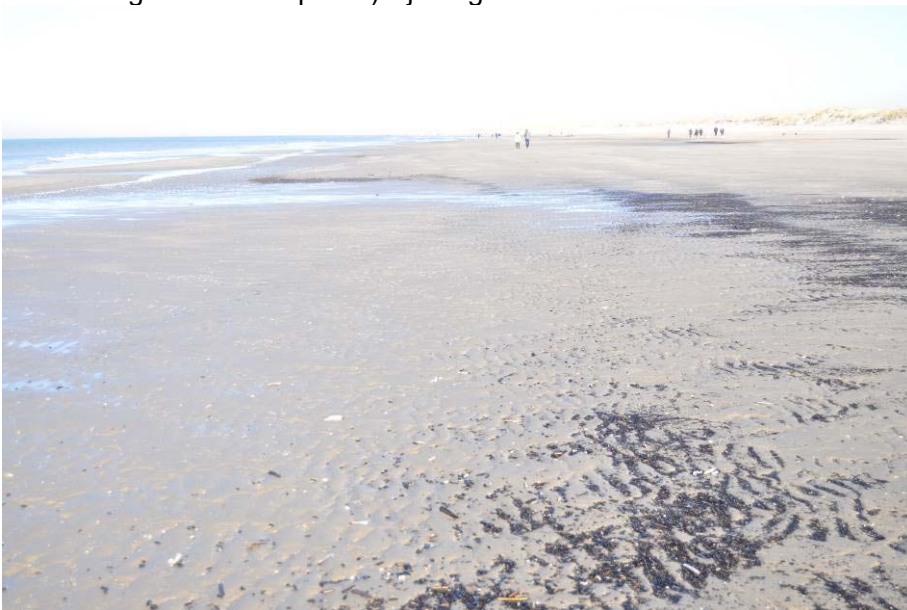
Fig. 8 Strand op 15 februari 2019: van stortactiviteit is niets zichtbaar: al het gestorte zand is verwerkt door de eb en vloed werkingen. Hier en daar wat pappig zand.

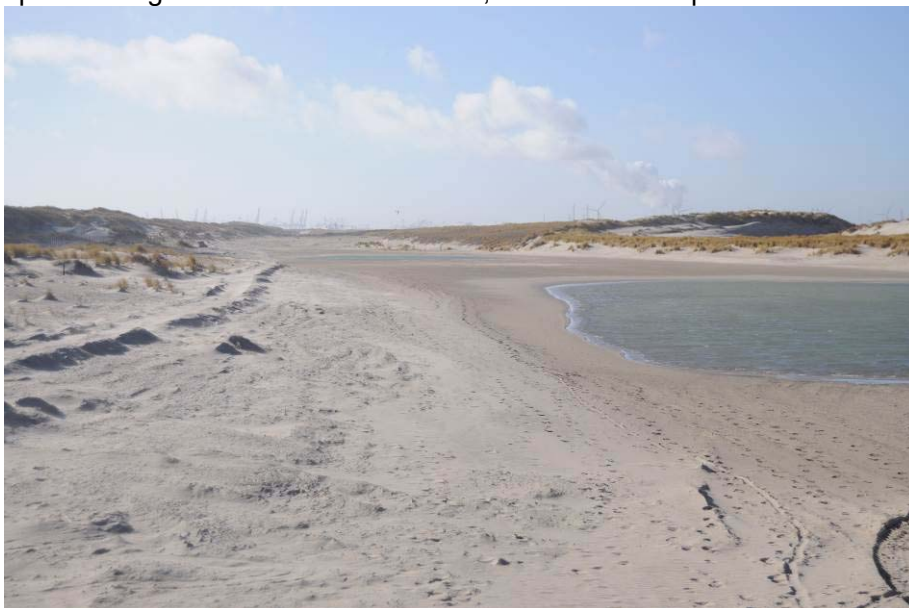
Fig. 9 Overzicht zuidelijk deel vallei, gezien naar het zuiden. Het lage walletje links is het litteken van het paddenscherm.

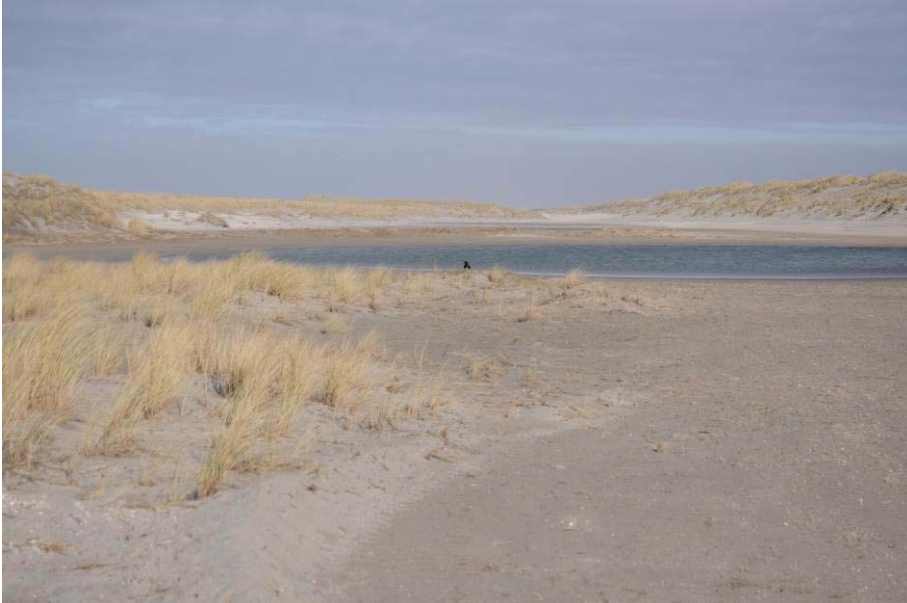
Fig. 10 Overzicht noordelijk deel van de vallei, gezien naar het noorden. Op de voorgrond het uiteinde van het niet-afgegraven deel aldaar (padden). Kraai voor de maat.

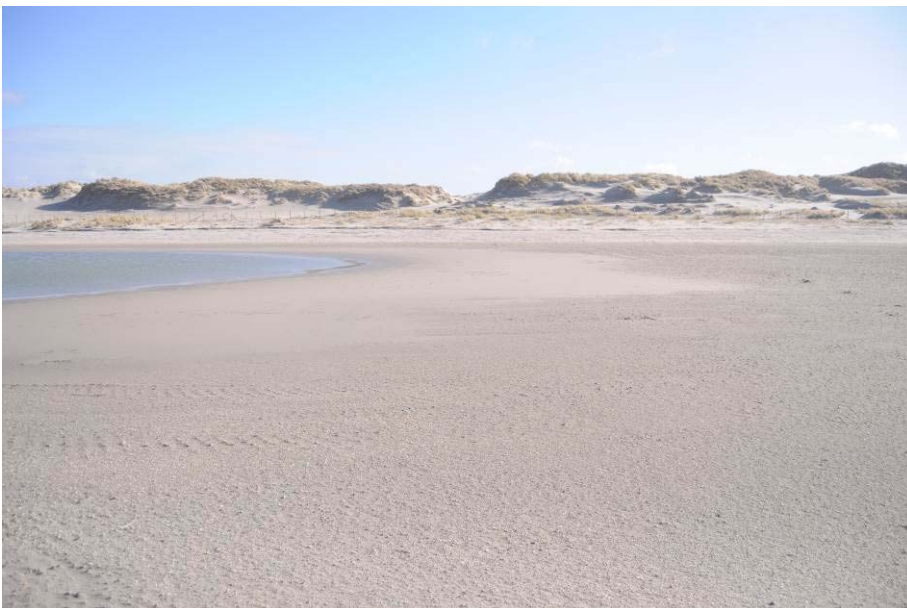
Fig. 11 Tweede plas in de noordelijk vallei, gezien in de richting van het basisduin. Let op de inzandingsrand aan de loefzijde van het plasje. Machinesporen al vager.

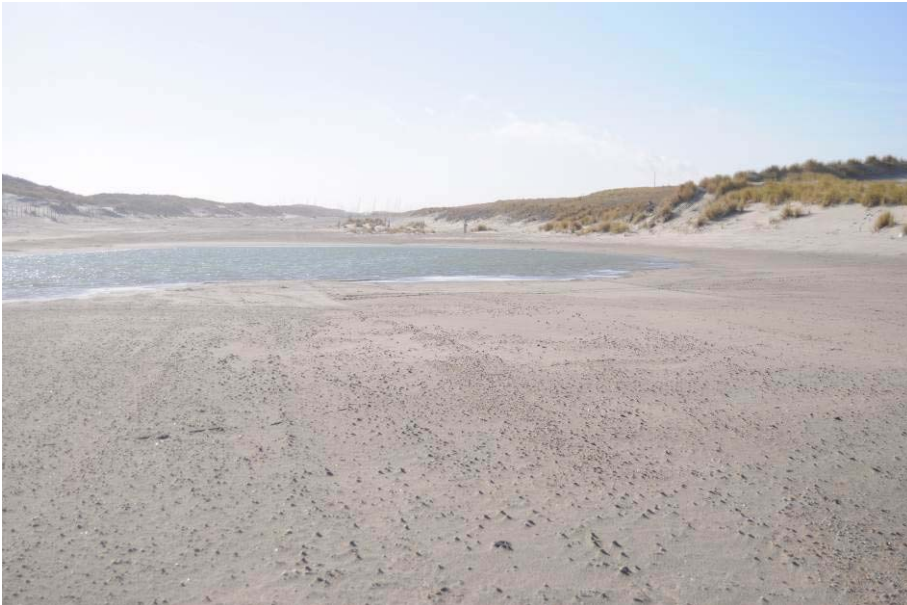
Fig. 12 Blik op het zuidelijk plasje, gezien naar het zuiden. Ondiepe winderosie op het terrein waar we op staan, niet veel meer dan 2 cm (schelpen 'op steeltjes').

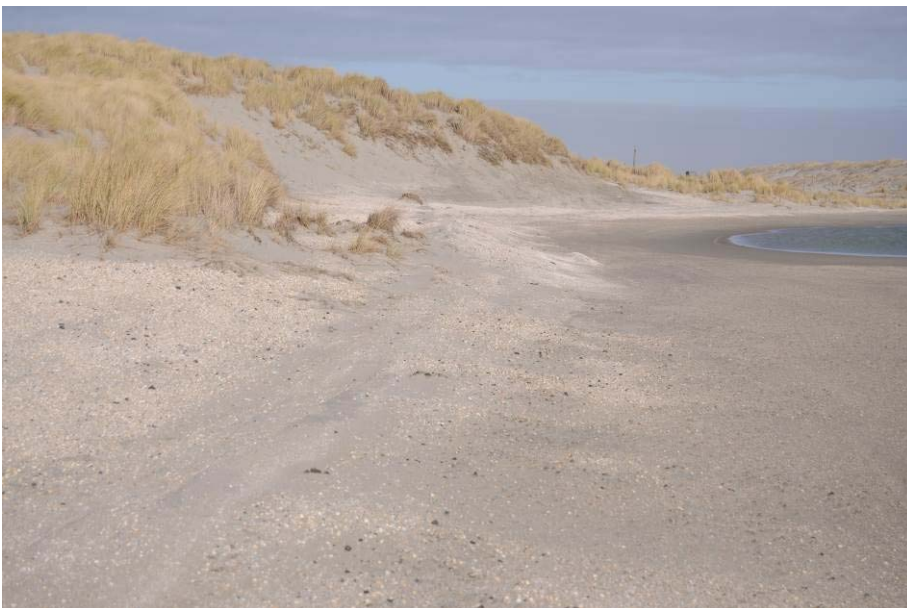
Fig. 13 Langsblik naar noorden, tweede plasje zuidelijk deel van de vallei. Links het basisduin. In het midden het litteken van het paddenscherp, al redelijk vervaagd.
