Stichting het Zuid-Hollands Landschap  
9-12-2019

# **Jaarverslag Beheer Spanjaards Duin 2018**

## **Ontwikkeling Duincompensatie Delfland 2009-2018**

In opdracht van Stichting het Zuid-Hollands landschap  
November 2019

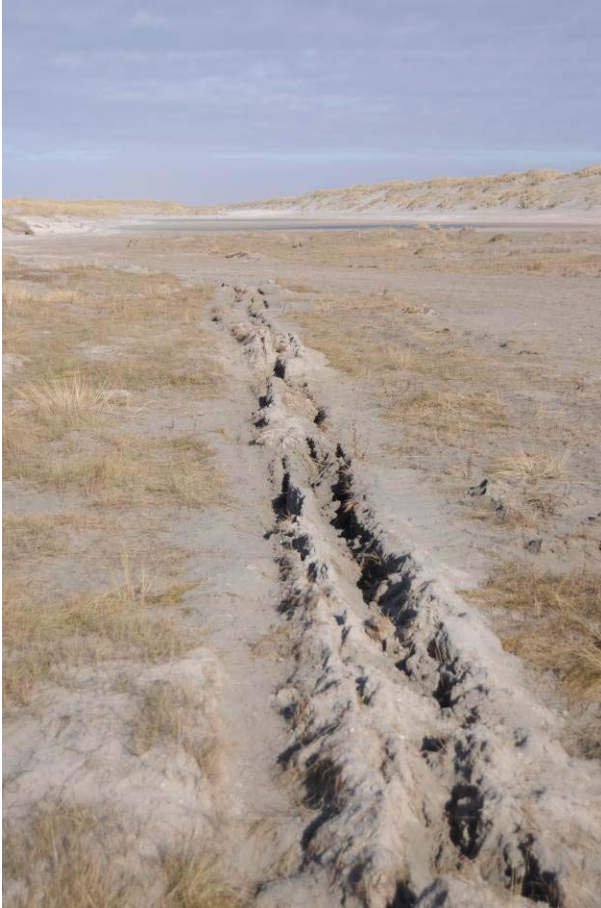
Fig. 14 Litteken van het paddenscherp achter de catamaran vereniging. Dat zal wel even duren voordat dat is geheeld.

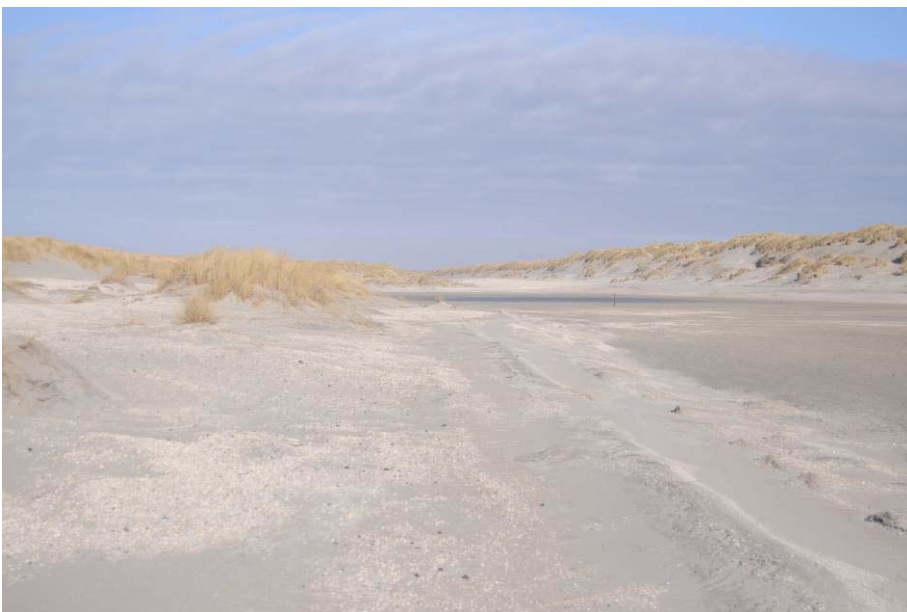
Fig. 15 Litteken paddenscherp achter lage deel Basisduin, noordelijk deel van de vallei: al flink afgerond.

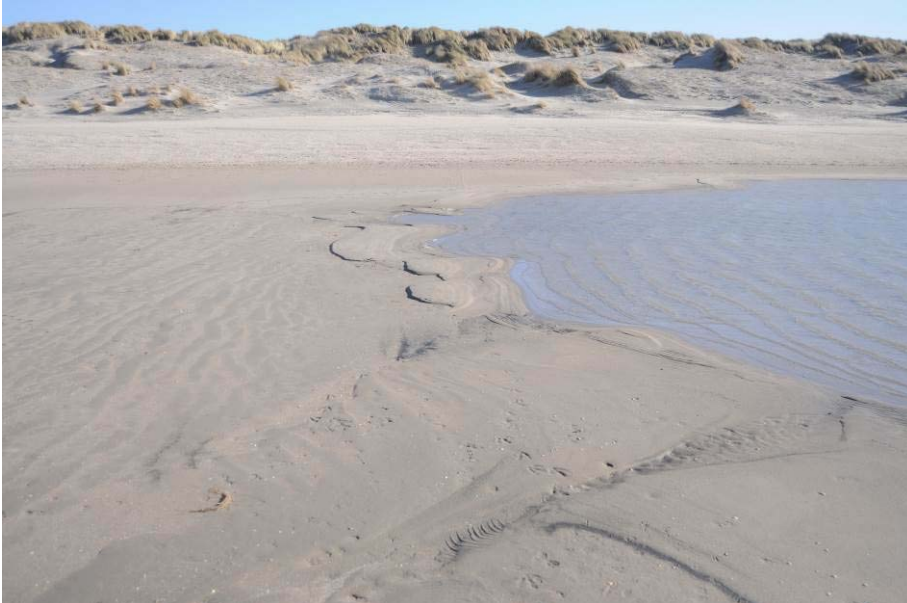
Fig. 16 Voorbeeld van de werking van de windgolfjes in de plasjes: aan de lijszijde lob-vormige accumulatie van zand onder invloed van langstransport en opwerpen van de zandlobben onder invloed van de windgolfjes.

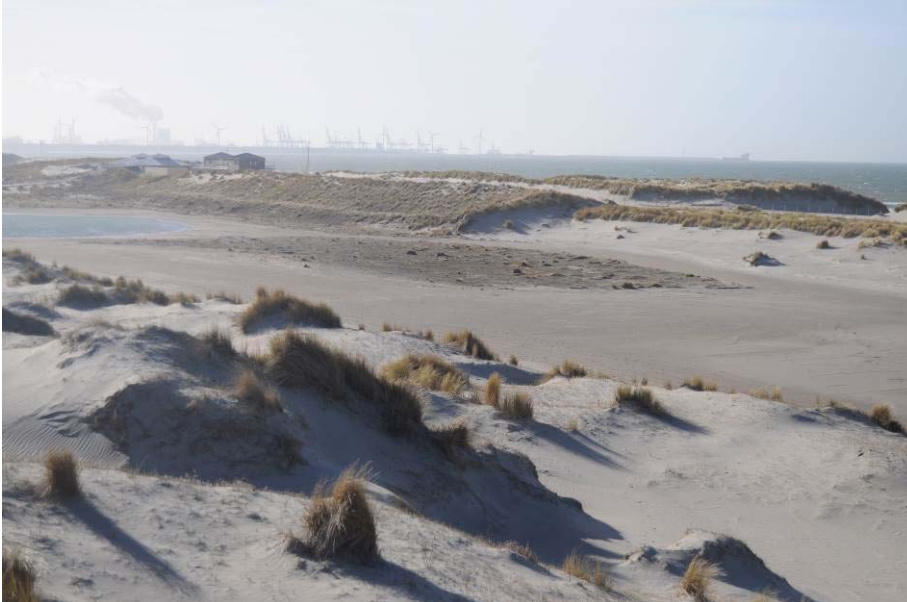
Fig. 17 De inpassing van het “zaadbank” gebied in de afgegraven vlakke is mooi vormgegeven. In dit deel staan de rozetjes van Krielparnassia en Bleekgele droogbloem alweer klaar.

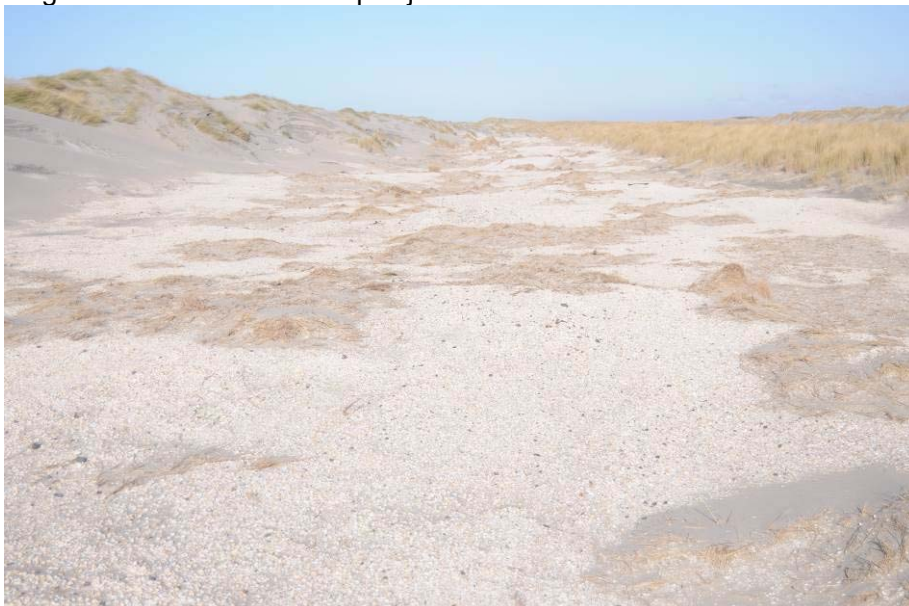
Fig. 18 Blik op het met plagsel bedekte, niet eerder ingeplante deel van het noordelijke basisduin. De bedekking is spaarzaam te noemen. Het zou wel eens lastig kunnen worden het inwaaiende zand vast te houden.

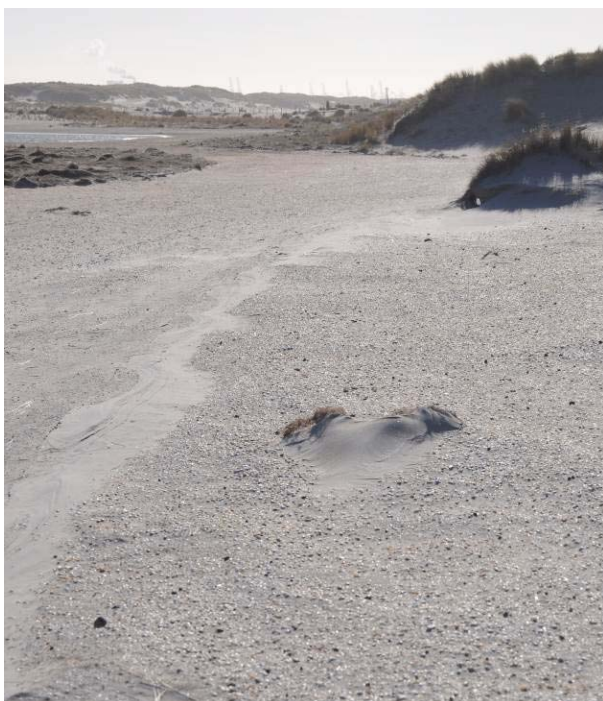
Fig. 19 Het litteken van de paddenscherm: bijna niet meer te zien. Noordelijke vallei, zeezijde.

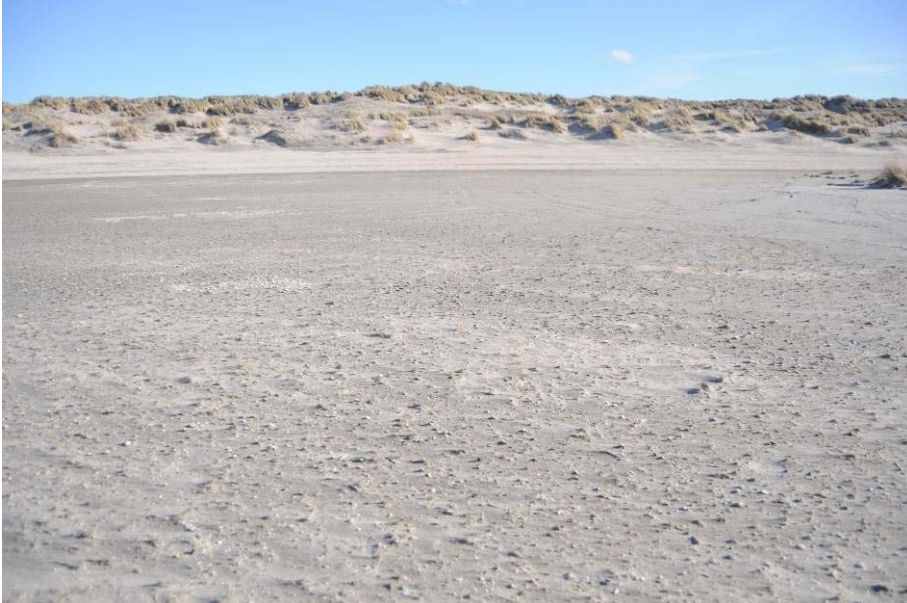
Fig. 20 Noordelijk deel van de vallei: lichte winderosie. Ook: vage zandstrepen van inwaaiend zand vanaf het basisduin. Dat willen we zoveel mogelijk beperken door het stuifgat bij de catamaran vereniging dicht te zetten.

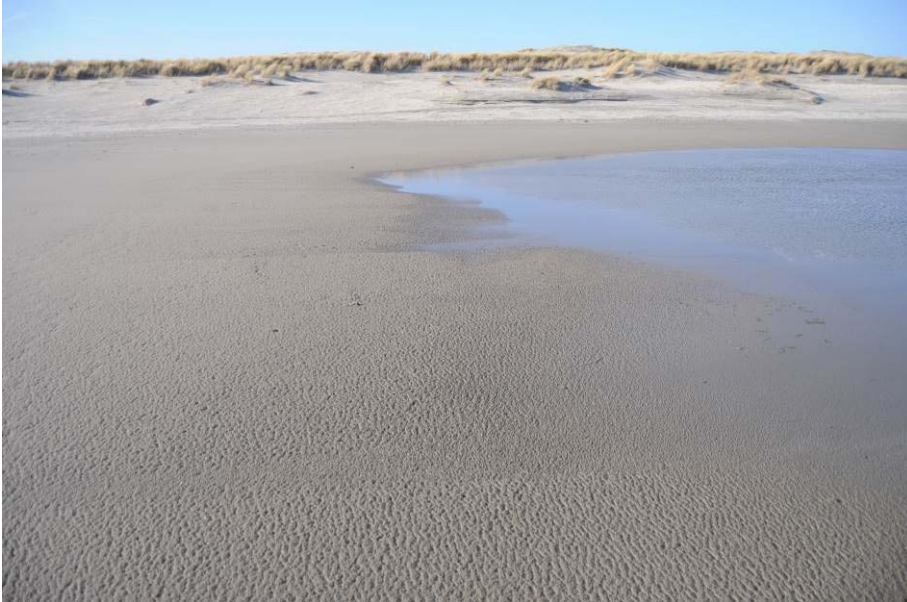
Fig. 21 Noordelijk deel van de vallei, kijkend richting basisduin, tweede plasje, randzone loefzijde plasje met breed veld kleeftribbels. Kan wijzen op stijgende grondwaterstand sinds aanleg.

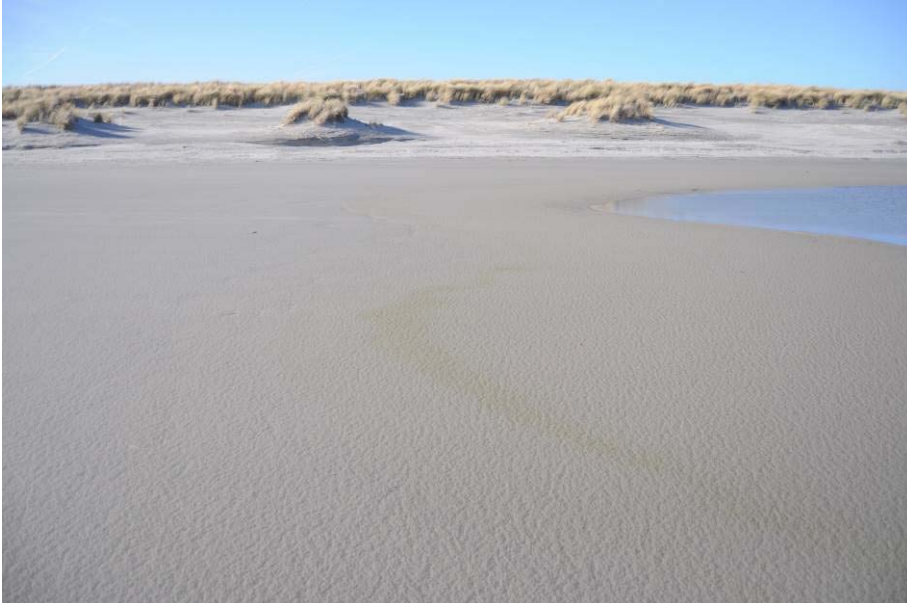
Fig. 22 Kleefribbelzone met groen waas van eencellige algen (waarschijnlijk diatomeeën). Noordelijk deel van de vallei. Kijkend richting basisduin.

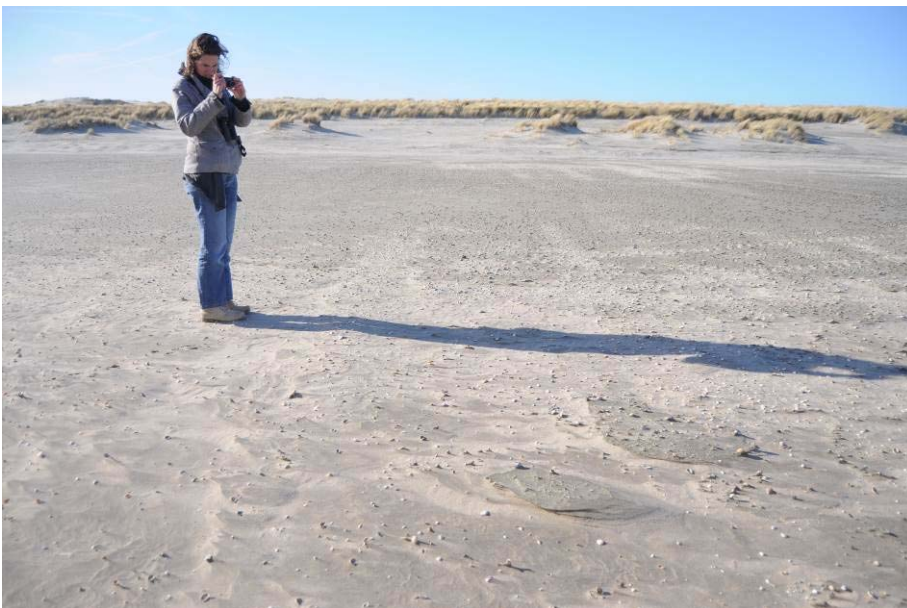
Fig. 23 Lichte erosie tussen de plasjes, noordelijk deel van de vallei.

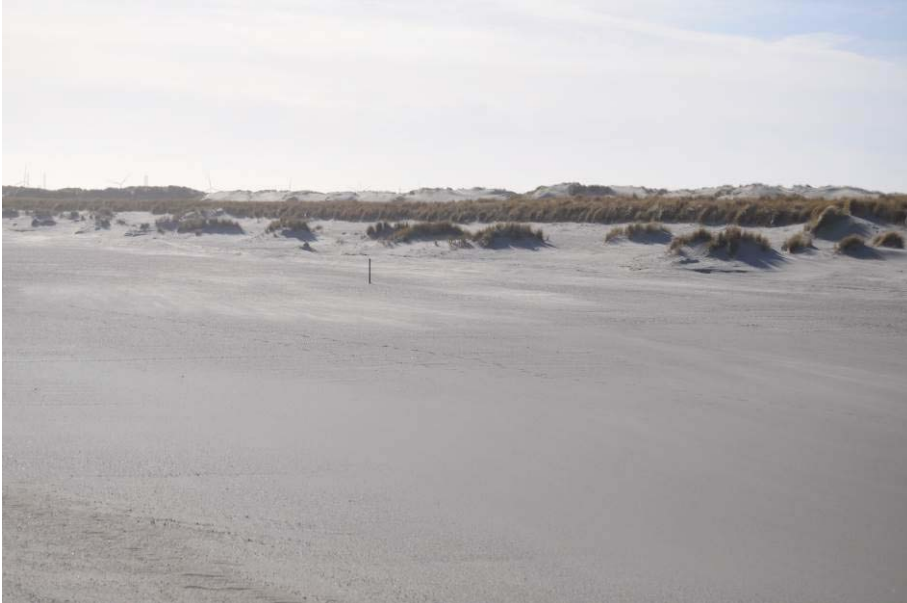
Fig. 24 Inwaaiend zand (de lichte strepen) in het noordelijk deel van de vallei afkomstig vanuit het stuifgat bij de catamaran vereniging. Moet voorkomen worden dat nog lang zo voort duurt.

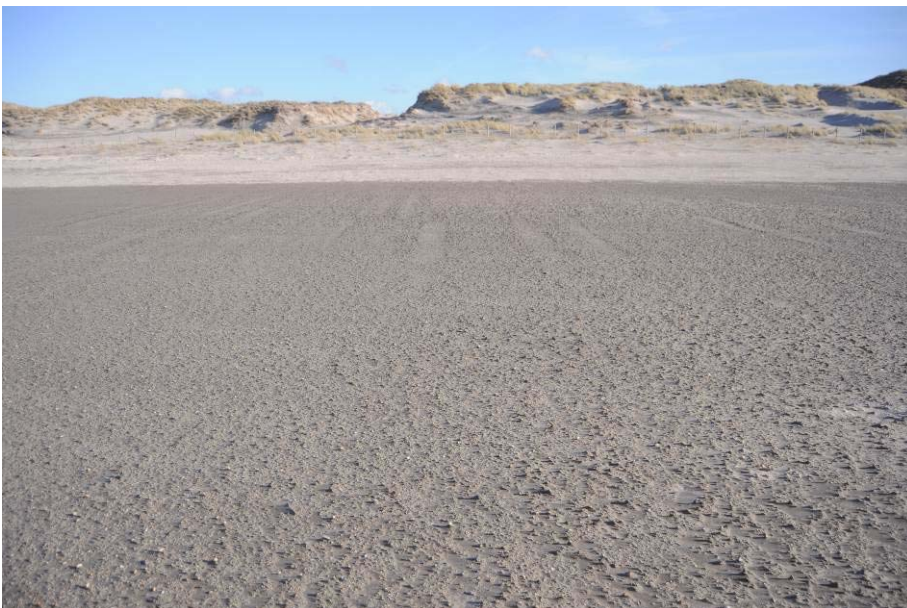
Fig. 25 Sporen van de machines (vlakken) bijna verdwenen. Noordelijke vallei.

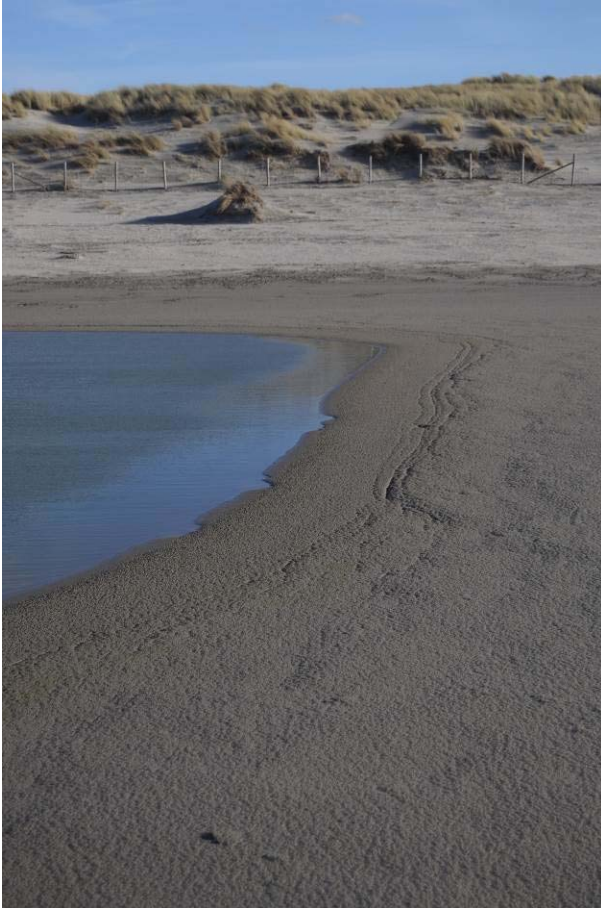
Fig. 26 Inzandende rand van plasje: kan nu lokaal wel 10-20 dik zijn. Op termijn leidt dat tot netto verlies van nat oppervlak. Dat vraagt om beheermaatregelen (insteken vallei?).

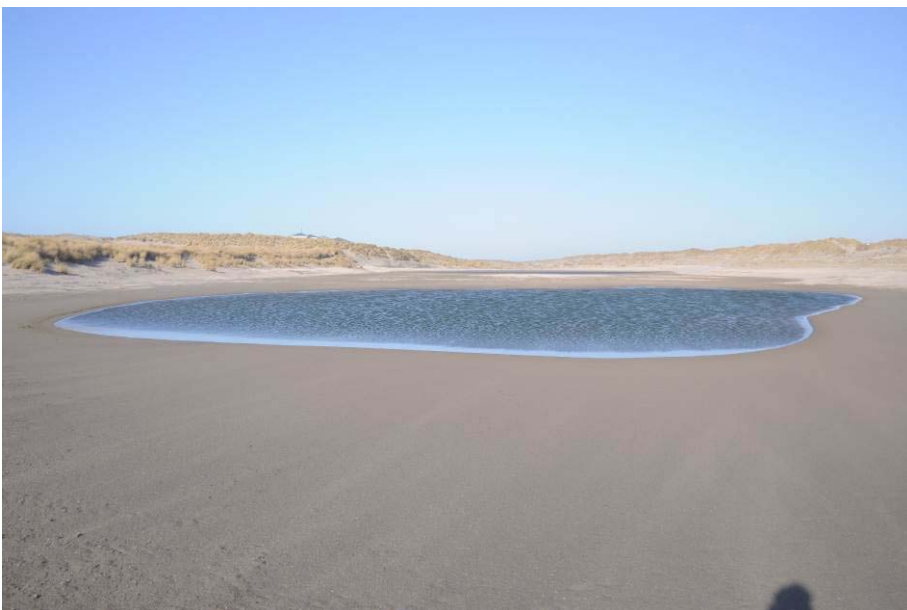
Fig. 27 Noordelijk deel van de vallei, tweede en derde plasje: overzicht naar het noorden. Wat opvalt is de nattere (donkerder) aanblik ten opzichte van eerdere overzichten.

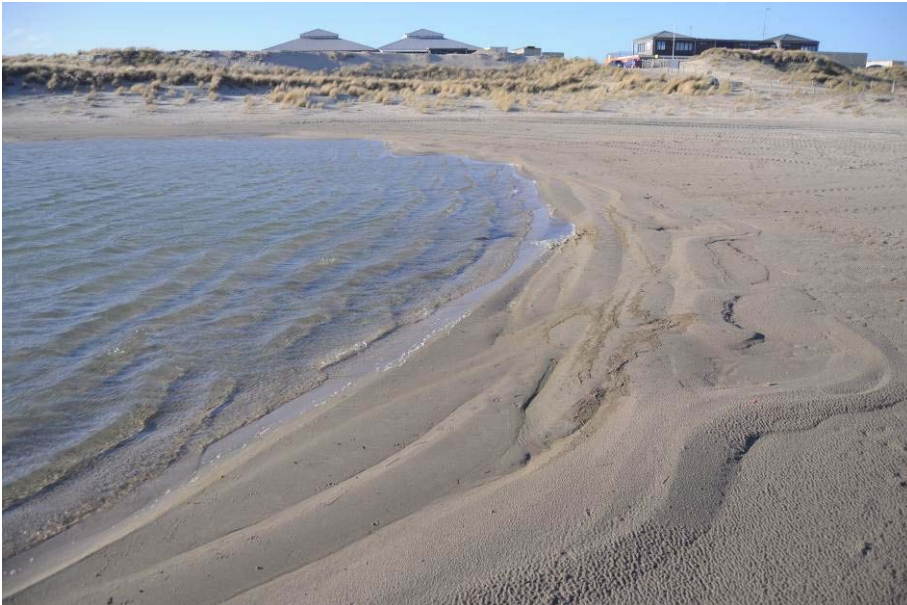
Fig. 28 Randzone met door de golven (van verschillende hoogtes) opgeworpen strandwalletjes.

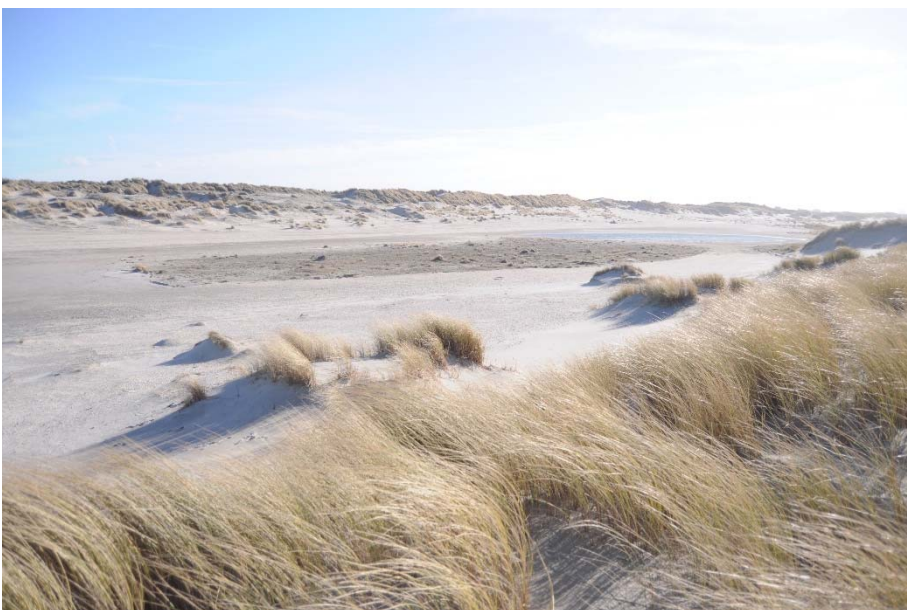
Fig. 29 Overzicht, vanaf het basisdduin, over het uitgespaarde 'zaadbank' gebied in de noordelijke vallei, toch goed aangesloten op het afgegraven vlak.

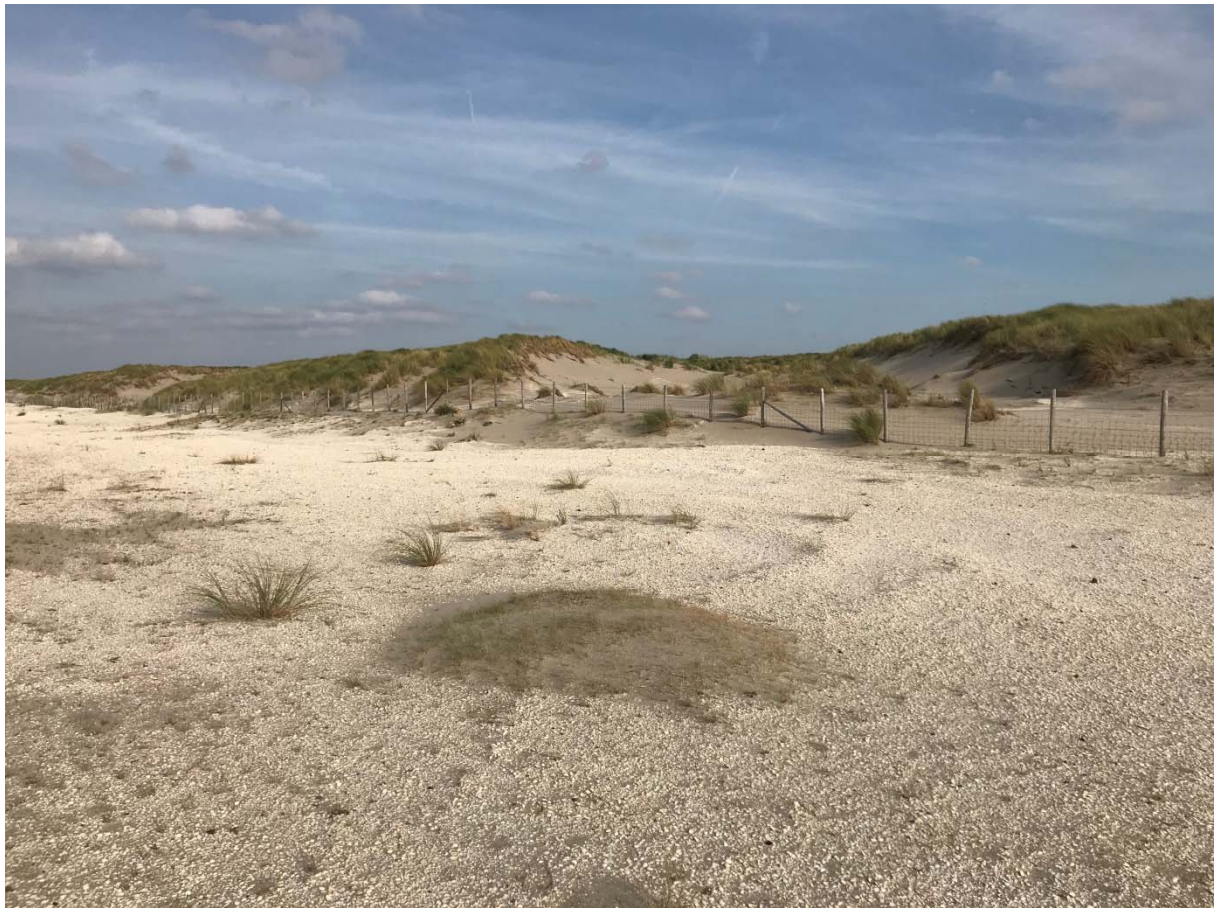
*Figuur 3-2. Kleinschalige duintjes, helmpollen en schelpenvloertjes, 20 september 2018.*

In de zone waar Grijze duinen tot ontwikkeling moeten komen begint de vegetatieontwikkeling op gang te komen, bijvoorbeeld met de vestiging van muurpeper (Figuur 3-1). Kleinschalige duintjes in verschillende soorten begroeiing (nebkha's) ontstaan op verschillende plaatsen (Figuur 3-2) en zorgen voor een steeds afwisselender beeld. Deze duintjes zijn soms slechts enkele cm's hoog. Tussen de duintjes en helmpollen overheersen de schelpenvloertjes (Figuur 3-2). Aan de landwaartse zijde vindt nog steeds aan- en overstuiving van de oude zeereep plaats, waardoor de dynamiek hier onverminderd groot blijft. Naar het zuiden toe wordt dit nog versterkt door de ingrepen in het kader van de herinrichting van de van Dixhoorndriehoek. Tot het moment van ingrijpen ten behoeve van vernatting is er nog sprake van enige uitstuiving uit de vallei, maar dit wordt afgewisseld met lokale ophoging, waar instuivend zand door de gevestigde vegetatie, vaak Helm, wordt ingevangen. De laagste delen zijn tussen 2017 en 2018 wel weer iets uitgebreid (zie hieronder) en het valleiooppervlak is ook enigszins toegenomen. De effecten van het uitgraven zijn goed zichtbaar in Figuur 3-3 en Figuur 3-4.

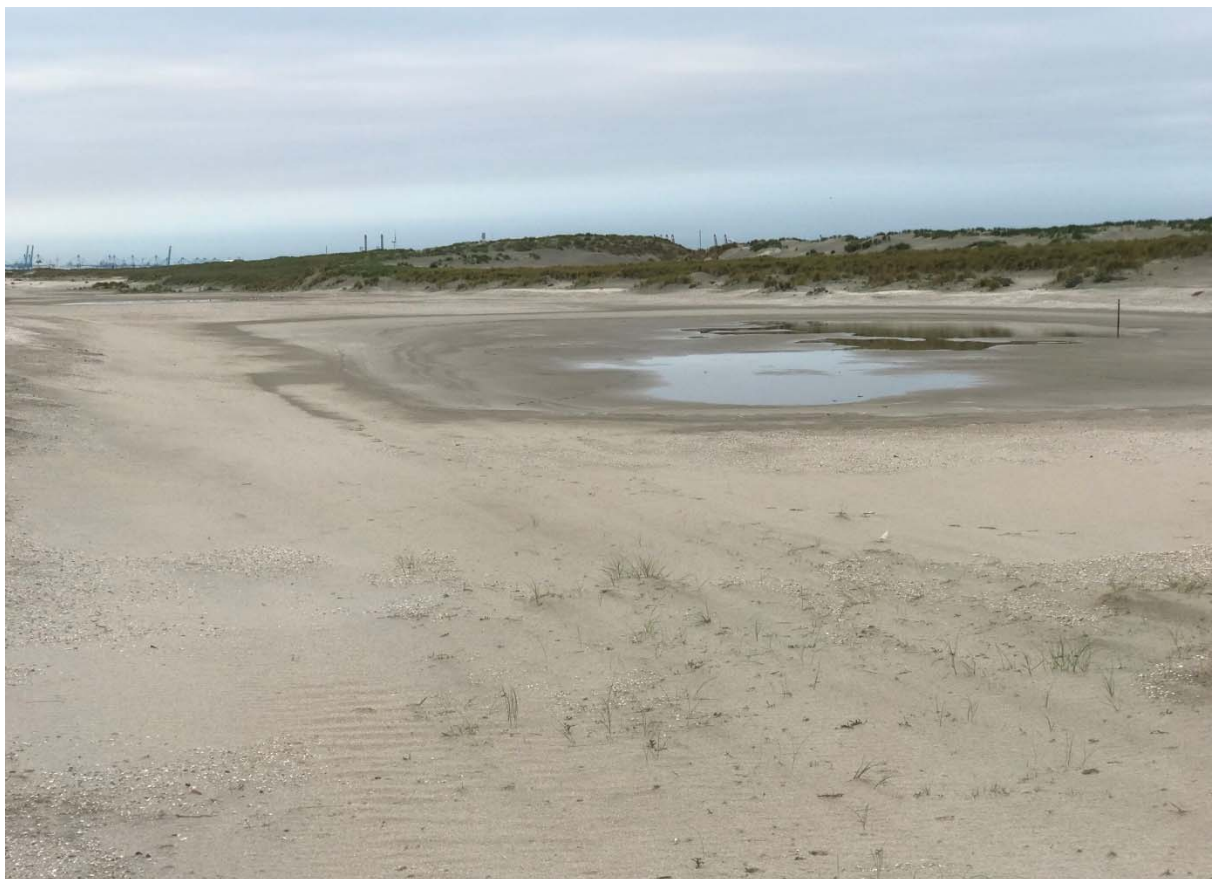
*Figuur 3-3. Overzicht uitgegraven vallei, ten zuiden van Slag Vlugtenburg. 5 juni 2019.*

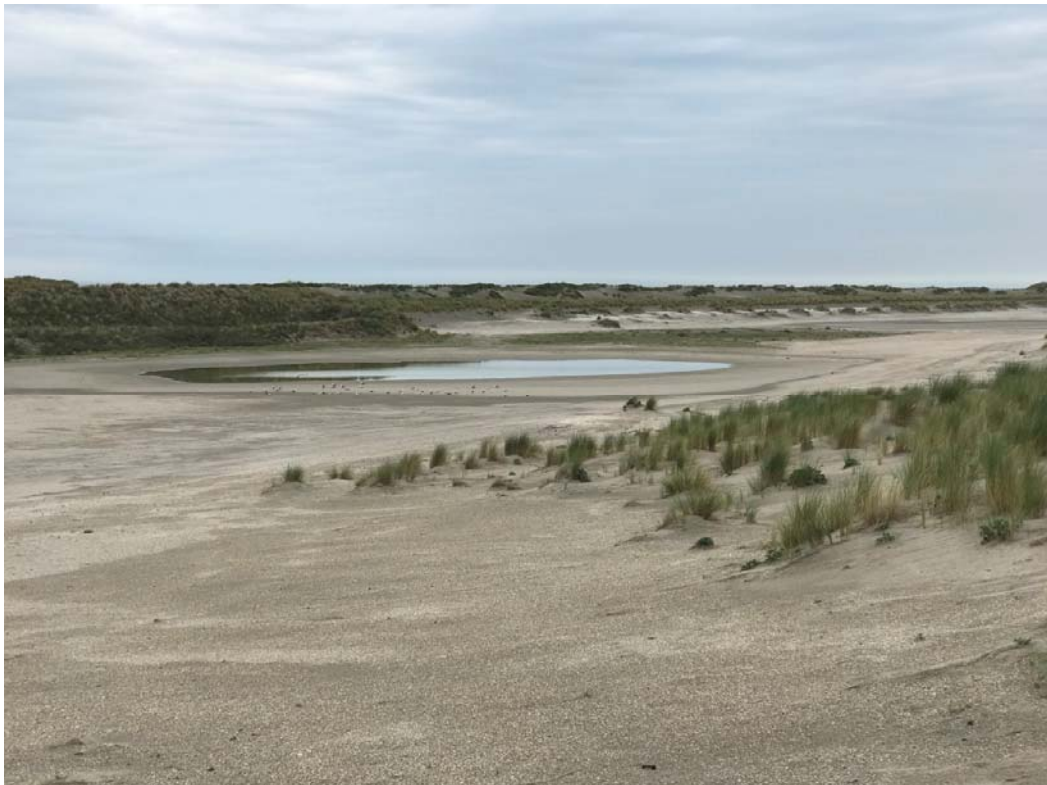
*Figuur 3-4. Overzicht uitgegraven vallei, ten noorden van Slag Vlughtenburg. 5 juni 2019.*

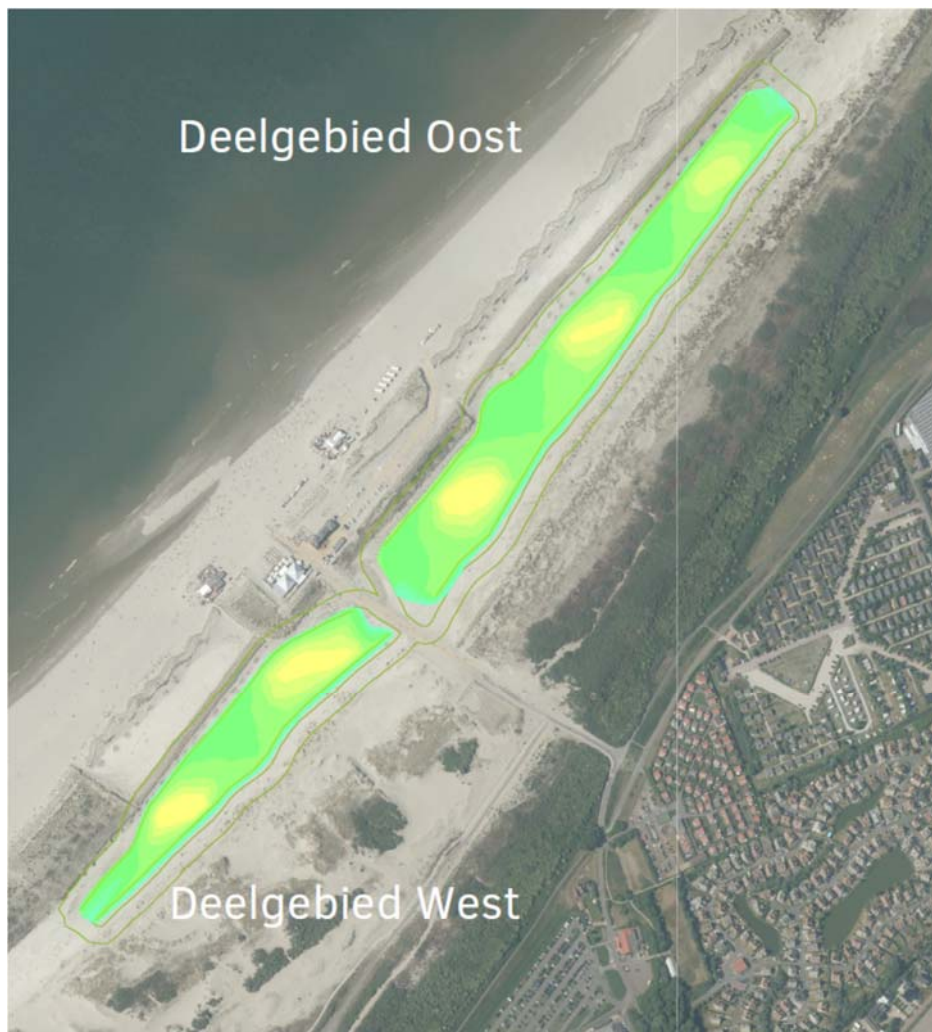
*Figuur 3-8. AW Vessies Infra, Maaiveldverlaging Spanjaardsduin, WGW180500W2, 18-01-2019*

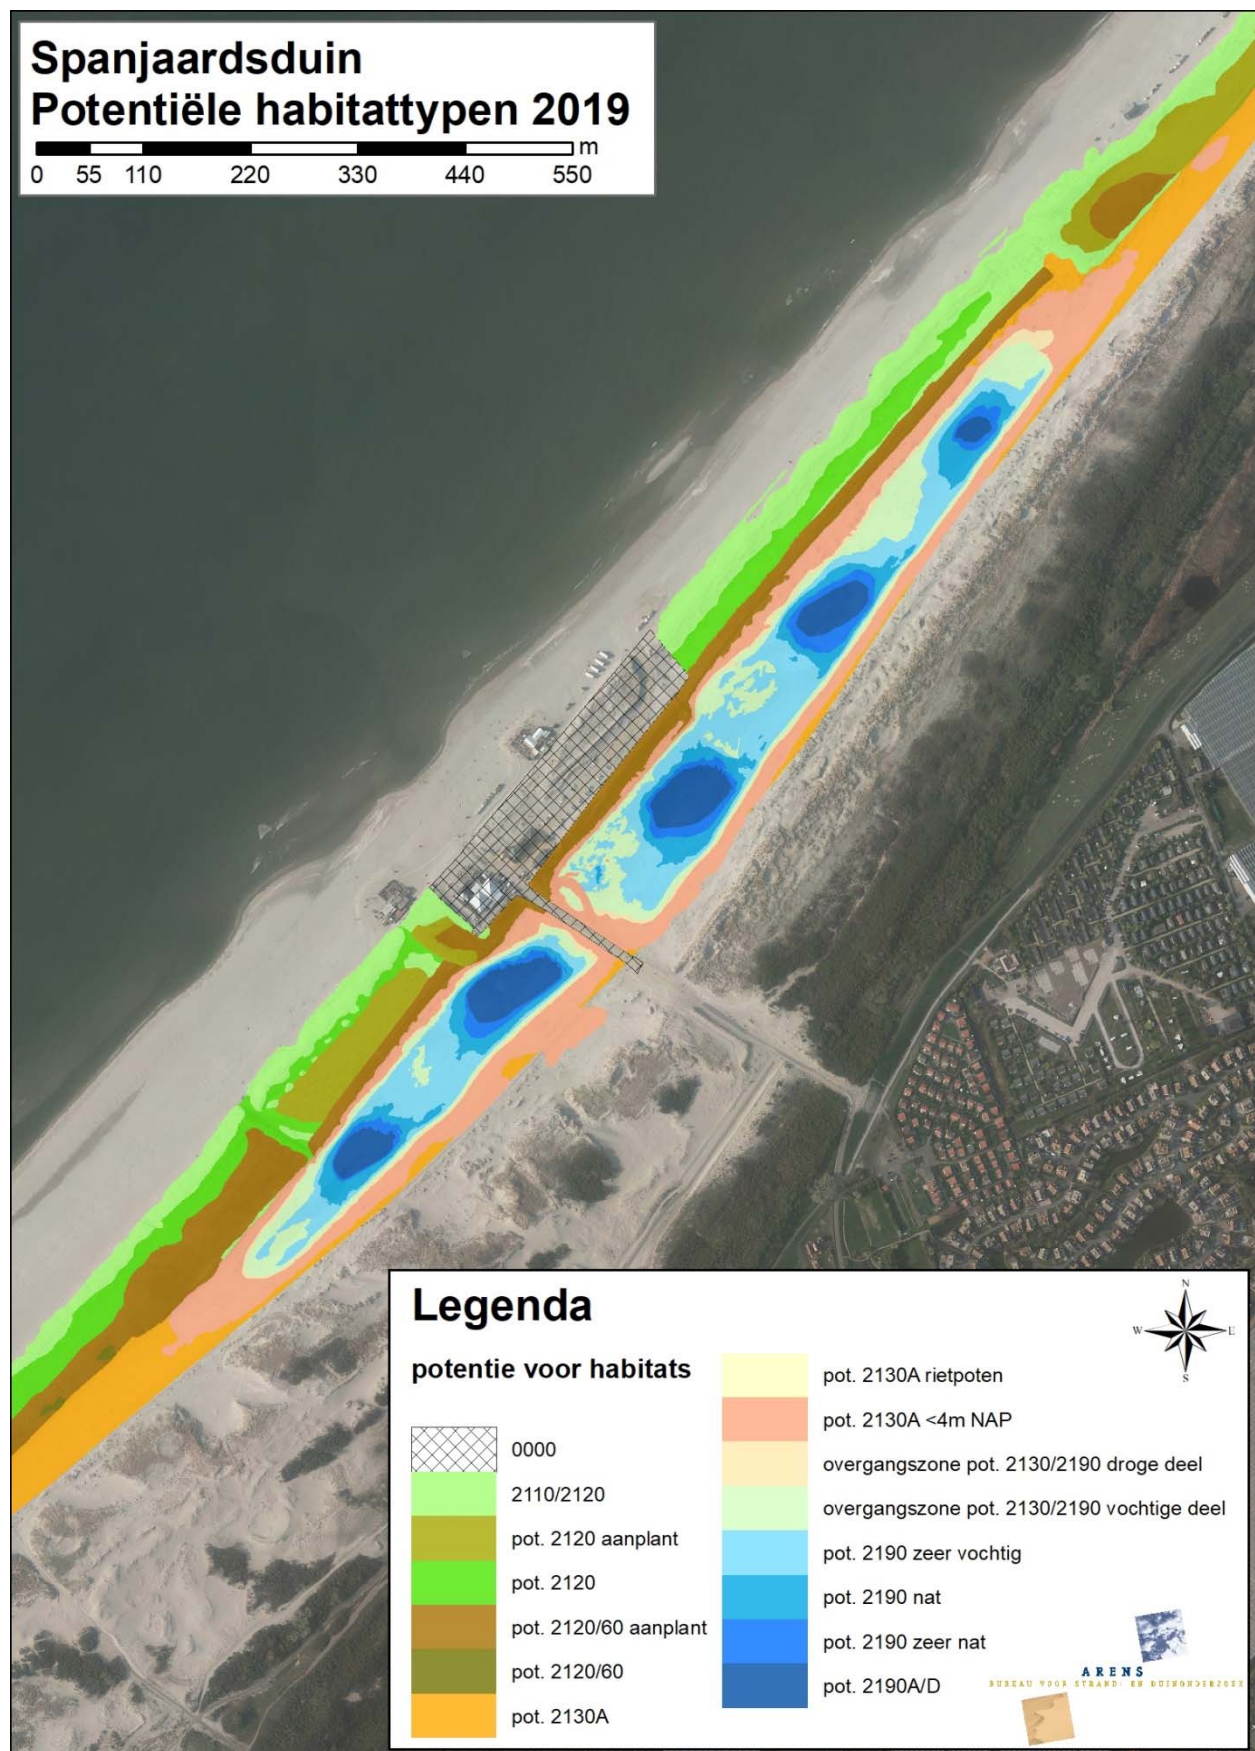
*Figuur 4-2. Potentiële habitatkaart 2019.*

De verschillen door de ingreep zijn duidelijk. De oppervlaktes per potentieel habitatype zijn opgenomen in Tabel 4.1 en voor de belangrijkste habitattypen samengevat in Tabel 4.2. Dezelfde gegevens zijn in grafiekvorm weergegeven in Figuur 4-3.

Het areaal aan potentieel vochtige duinvallei is na de ingreep toegenomen tot 6.21 ha, iets groter dan de compensatieopgaven van 6.1ha. Door het uitgraven gaat dit vanzelfsprekend ten koste van de drogere habitattypen. Het oppervlak aan potentieel Grijs duin bedraagt nog steeds 10.4ha, groter dan de compensatieopgave van 9.8ha. De overgangszones “droog” (0.61ha) en “nat” (2.32ha) zijn beide afgenomen. Delen van deze oppervlakken kunnen tot Grijze duinen dan wel Duinvalleien gaan behoren, waarmee het totale oppervlak aan potentiële habitattypen enkele hectares groter is dan de totale compensatieopgave.

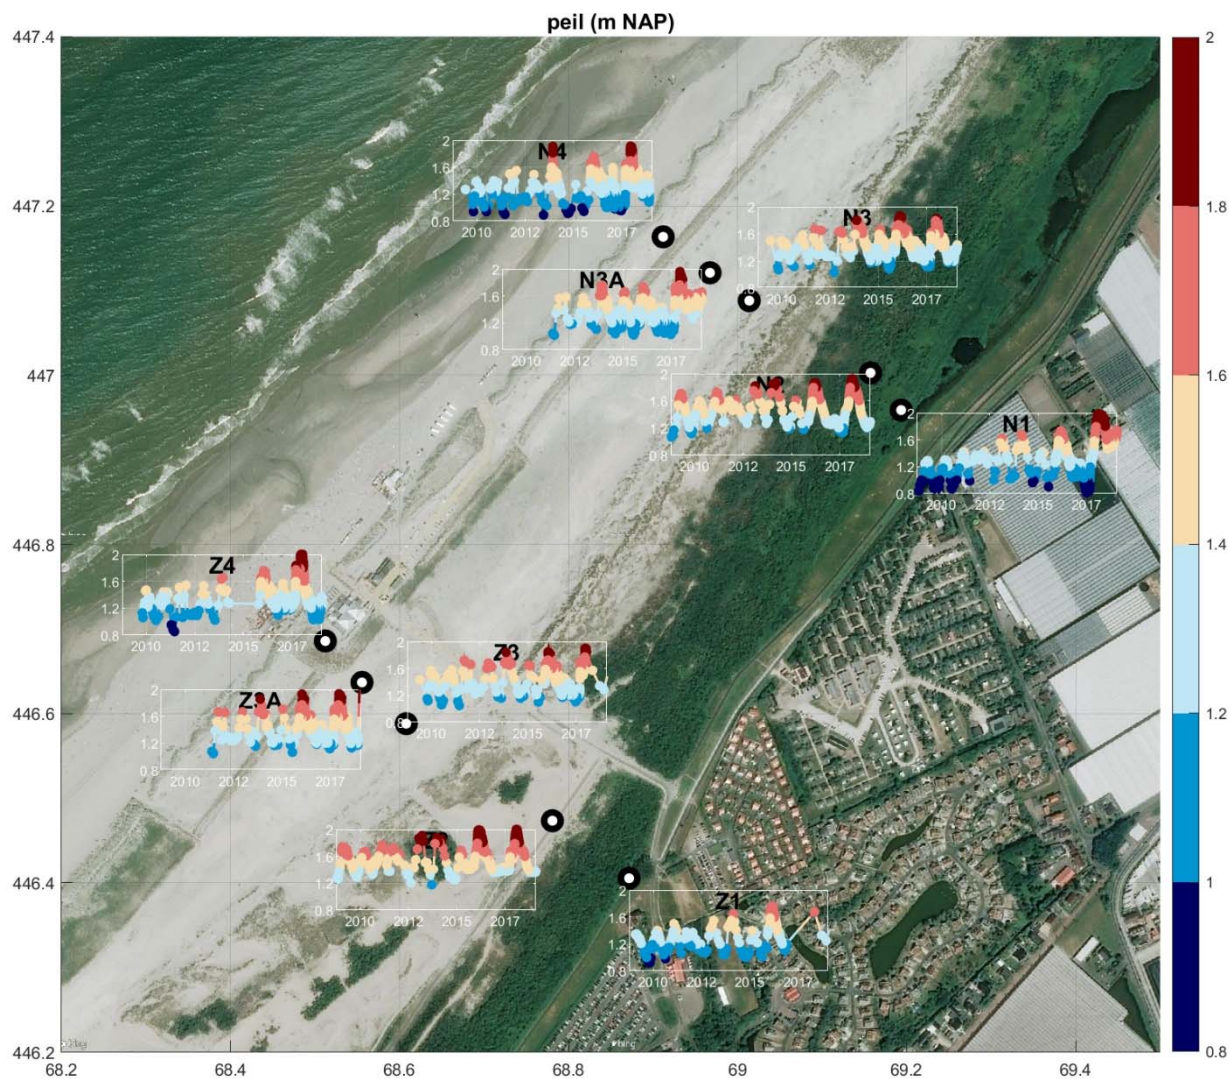
figuur 3: Stijghoogte-grafieken, in meter t.o.v. NAP, getekend bij de meetpunten. De kleur geeft als extra visuele hulp ook de stijghoogte aan.

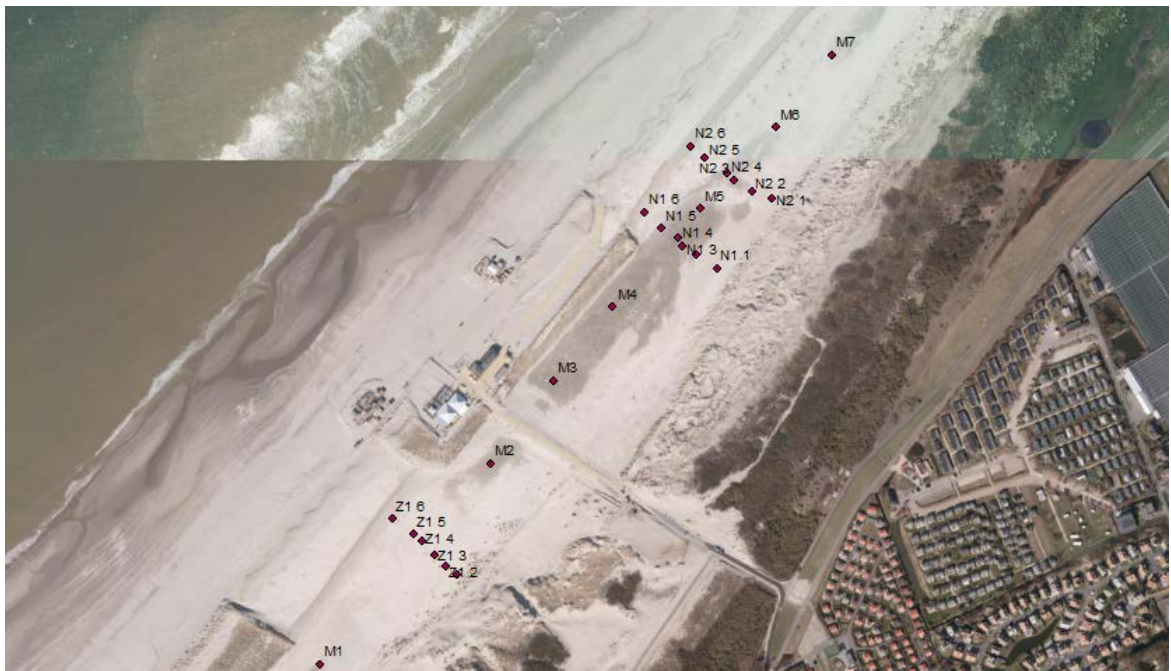
Figuur 2.1 Locaties van de boringen in het Spanjaards Duin, verdeeld over vier transecten, drie kustdwars en één kustlangs. Raai N1 ligt in een ecologisch interessant gebied (gekenmerkt door de aanwezigheid van o.a. *Krielparnassia*).

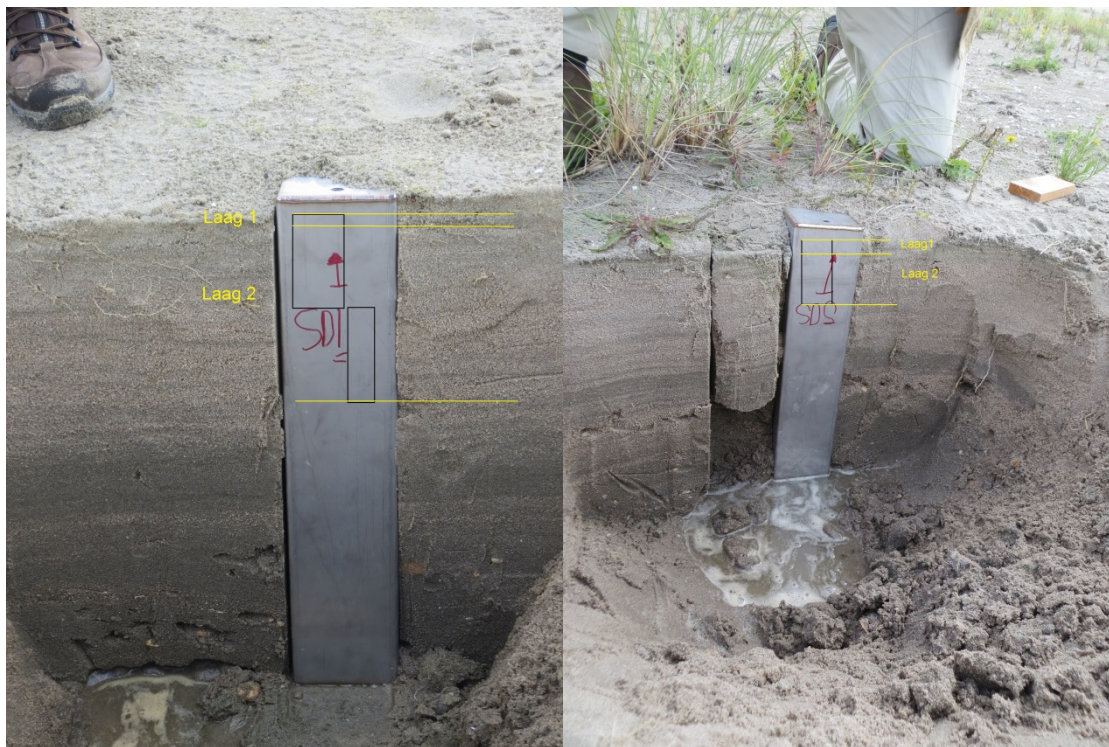
Figuur 3.13 De monsterbakken met nummers SD1 (foto links) en SD2 (foto rechts), met daarop afgebeeld in het zwart het voor bodem-micromorfologisch onderzoek bemonsterde deel. De gele lijnen en cijfers representeren de lagen die zijn onderscheiden (foto's: Stéphanie IJff, Deltares).

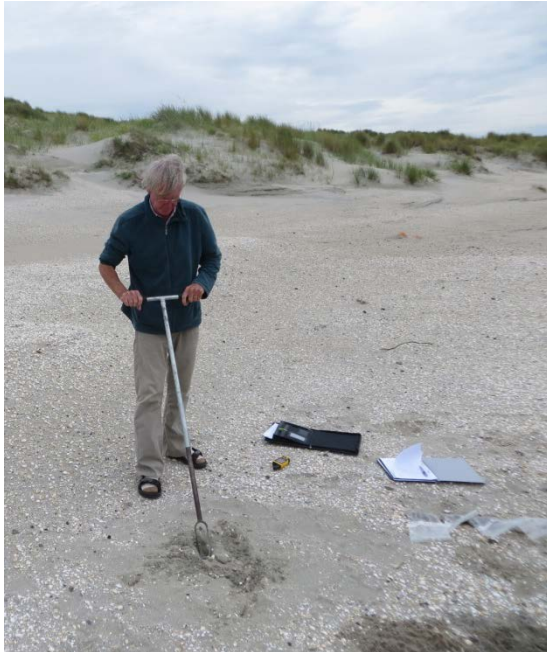
*Figuur I.1 Het nemen van een boring met de Edelmanboor.*

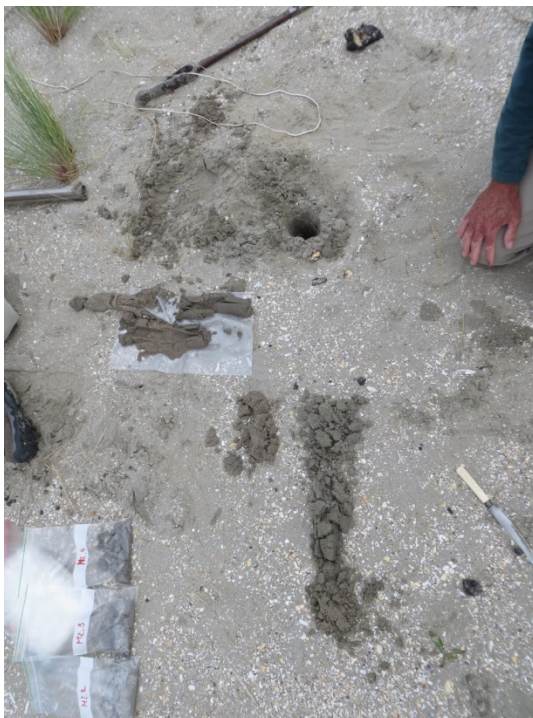
*Figuur I.2 In beeld brengen van het boorprofiel*

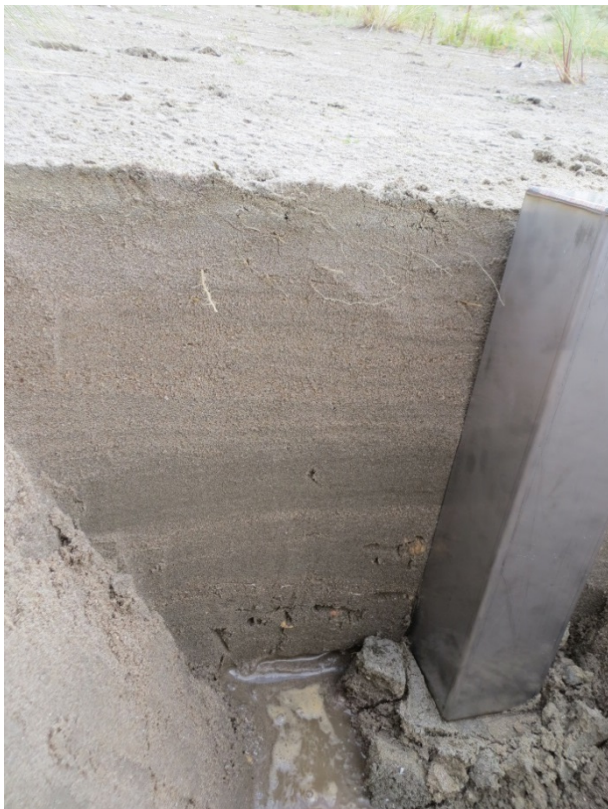
Figuur I.4 Gelaagdheid van de bodem, zichtbaar bij het nemen van een monster voor de slijpplaatanalyse De kuil is 50 cm diep. De laagjes in het bodem profiel zijn waarschijnlijk het gevolg van de opspuiting (uitstromen van het natte zand uit de spuitmonden verspreiden met een sjofel).

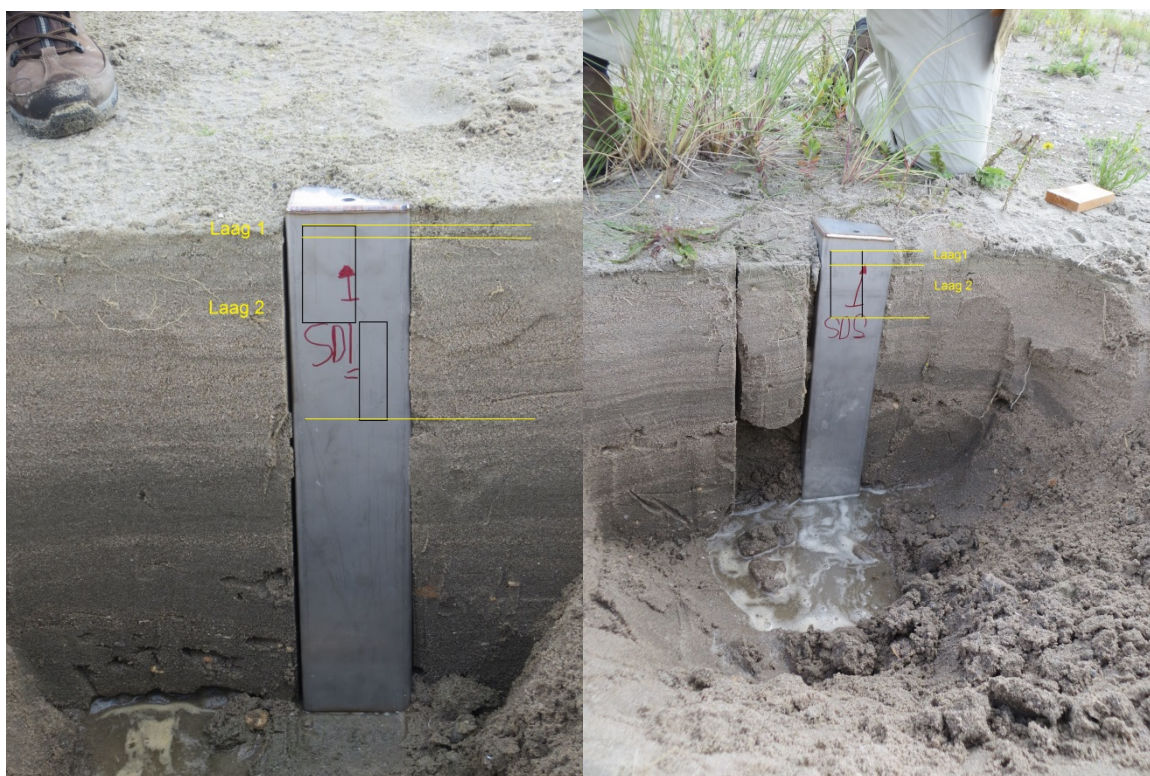
*Afb. 2 De monsterbakken met nummers SD1 (foto links) en SD2 (foto rechts), met daarop afgebeeld in het zwart het voor bodem-micromorfologisch onderzoek bemonsterde deel. De gele lijnen en cijfers representeren de lagen die zijn onderscheiden (fotos: Stéphanie Ijff, Deltares).*

Ten behoeve van dit onderzoek zijn door Deltares twee monsterbakken (10x10x50 cm) geslagen (SD1 en SD2), zie afbeelding 2. Bij het nemen van monster SD2 is de bodem gedeeltelijk weg gezakt, daarom is een tweede monster genomen. Dit monster was wel intact (zie afbeelding 2, rechtse foto). In eerste instantie zouden per bak twee deelmonsters van elk 3 cm breed en 10 cm hoog genomen worden. Op die manier zou uit beide monsterbakken een traject van 20 cm onder de top van de monsterbak bemonsterd worden. Aangezien het te bemonsteren materiaal in de top van de monsterbakken te los was kon deze monsterstrategie niet toegepast worden. Door ArcheoPro is besloten om bredere deelmonsters uit de top van de monsterbakken te nemen. Uit monsterbak SD1 is één deelmonster van 10 cm hoogte en 6 cm breedte genomen en één monster van 10 cm hoogte en 3 cm breedte. Op deze manier is een traject bemonsterd van 2 cm tot en met 22 cm beneden de top van monsterbak SD1. Uit monsterbak SD 2 is één deelmonsters van 10 cm hoogte en 6 cm breedte genomen. Op deze manier is een traject bemonsterd van 2 cm tot en met 12 cm beneden de top van deze pollenbak. De genomen monsters zijn gedurende drie maanden klimaatgedroogd. Het is essentieel dat de monsters rustig gedroogd worden, zodat geen vervorming van het monstermateriaal op kan treden en er geen microstructuren verloren kunnen gaan. Tevens is het van groot belang dat de monsters volledig droog zijn. De polyesteroplossing, waar de monsters mee geïmpregneerd worden, kan namelijk niet in het monster dringen als dit nog vochtig is. Nadat de monsters volledig gedroogd zijn, zijn ze meerdere malen geïmpregneerd met een kleurloze onverzadigde polyesteroplossing. Na deze impregnatie zijn de monsters meerdere malen onder een vacuüm geplaatst om de aceton in de polyesteroplossing te laten verdampen en zo het gehele monster volledig doortrokken te krijgen met polyester. Dit proces duurt ongeveer een maand. Na verdamping van het grootste gedeelte van de aceton uit de polyesteroplossing zijn de monsters door middel van gammaradiatie volledig uitgehard.<sup>7</sup> Dit traject duurt eveneens ongeveer een maand. Vervolgens zijn van de uitgeharde blokken slijpplaten gemaakt. De slijpplaten met een grootte van 10 x 7 cm (kubiëna-formaat) en een dikte van 25 µm, zijn gemaakt uit de kern van het verharde blok, dit om verstoringen zoveel mogelijk uit te sluiten.<sup>8</sup> Het vervaardigen van de slijpplaten uit de verharde blokken neemt ongeveer een maand tijd in beslag.
