Stichting het Zuid-Hollands Landschap  
9-12-2019

# **Jaarverslag Beheer Spanjaards Duin 2018**

## **Ontwikkeling Duincompensatie Delfland 2009-2018**

In opdracht van Stichting het Zuid-Hollands landschap  
November 2019

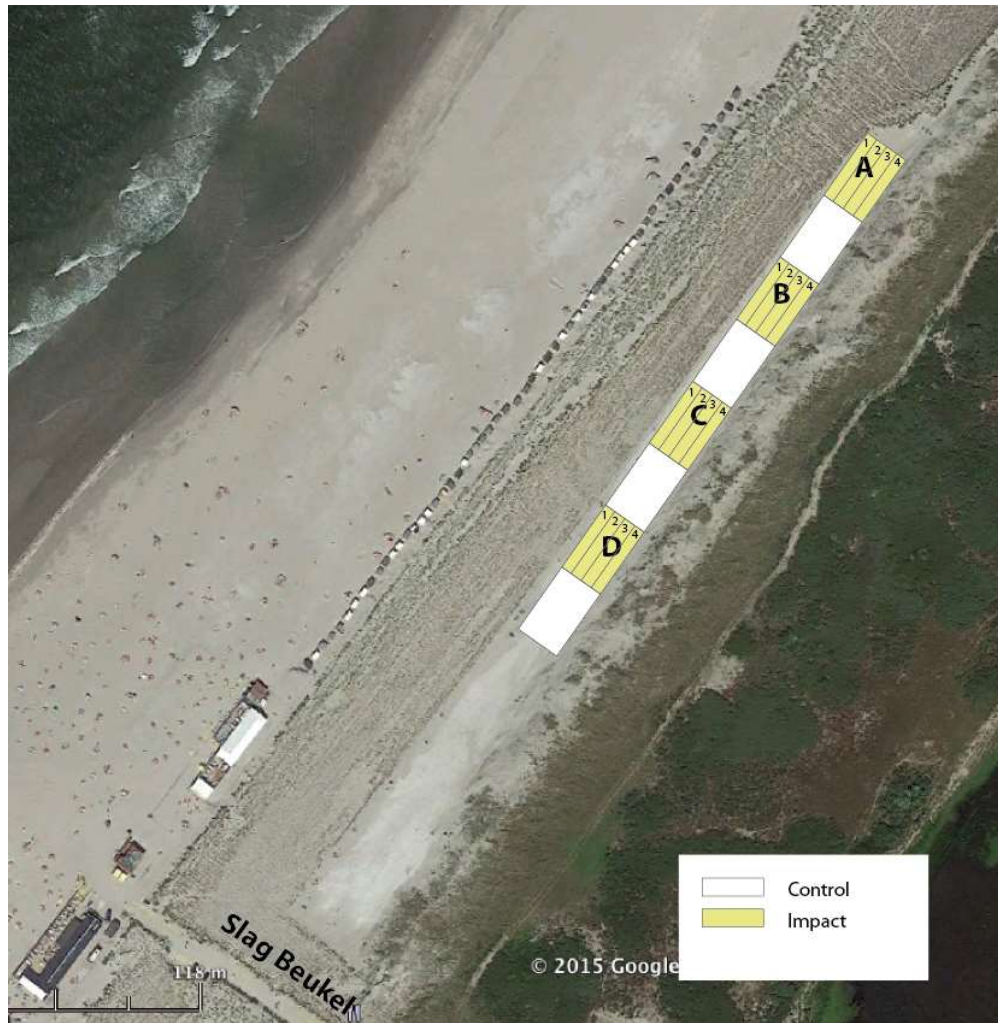
*Figuur 1: Ligging proefvlakken (impact) en blanco's (control) met strokenverdeling (op tekening niet aangegeven, maar ook de 'control' vakken krijgen een gelijke virtuele strokenverdeling (Bron: Vertegaal et al., 2016).*

Het experiment is uitgevoerd in de meest noordelijke punt van Spanjaards Duin, ten noorden van slag Beukel (Fig. 1). In de T0 situatie (december 2015) bestond dit deelgebied uit een egaal terrein met een (dunne) schelpenvloer. In de noordelijke punt zijn vier afzonderlijk proefvlakken (30 x 20 m) onderscheiden, steeds onderverdeeld in een blanco en impact. Het experiment is in de noordelijke punt vanuit de noord, dat is de lijzijde, uitgevoerd. Elk proefvlak heeft hierdoor in het begin een autonome ontwikkeling met maximale zand invang door kunnen maken. De vier gebieden zijn vanaf juni 2016 'ingeplant' met rietpoten, er is begonnen met proefvlak A in het voorjaar van 2016 gevolgd door de proefvlakken B t/m D. Het idee was dat de 'aanplant' van het volgende vak in gang zou worden gezet nadat een laagje zand van gemiddeld 5 cm dikte was ingestoven in het eerdere proefvlak. In de praktijk verliep aanleg in de tijd als volgt (mededeling M. van Eerden): vak A: 22-25 juni 2016, vak B: 4-10 okt 2016, vak C: 4-5 april 2017, vak D: 16-19 sep 2017.

2. Windcondities, gebruik makend van windmetingen station Hoek van Holland (Fig. 2) laten zien dat de wind vnl. uit het zuidwesten en zuidzuidwesten komt (Fig. 3). De vallei heeft een zuidwestelijk-noordoostelijke oriëntatie (Fig. 1), en het is de verwachting dat de wind in die richting geleid wordt (Fig. 4B).

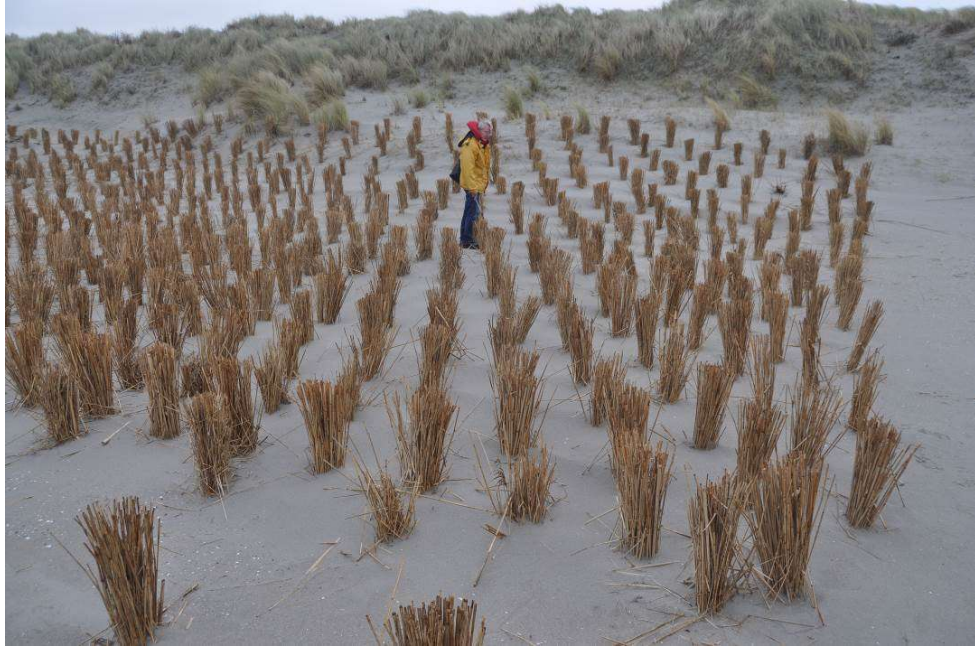
*Figuur 6: Vak D, in september 2017 ingepoot. Op dat moment is lokaal tot wel 20 cm ingezand (vergelijk de zichtbare lengte van de rietpoten). De langste nog boven het zandoppervlak uitstekende riet poten zijn ca. 50 cm hoog. Als verwacht nog geen vegetatie-vestiging. (Foto: Bert van der Valk, 14 nov 2017).*

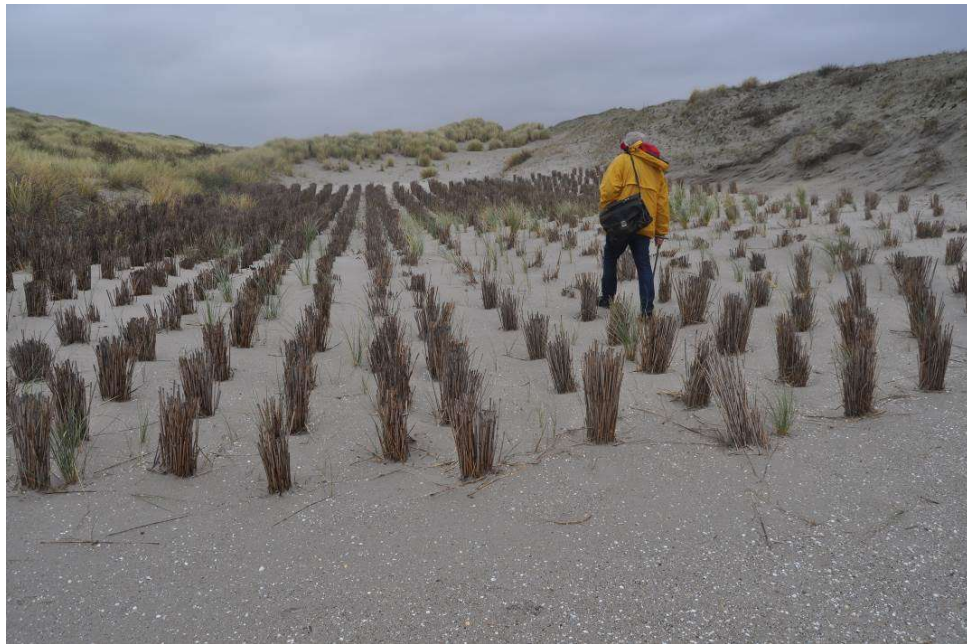
*Figuur 7: Vak A, in juni 2016 ingepoot. Lokaal volledig ingezand (vergelijk de zichtbare lengte van de rietpoten). Relatief veel kruidige vegetatie, waaronder ook Helm (kiemend uit zaad/wortelstokken?). Hier zijn al veel kiemplantjes van kruiden aanwezig, maar die zullen het bij gelegenheid lastig hebben met opwaaiend zand. Vanaf de nieuwe zeereep tiggert Duindoorn door middel van wortelstokken het rietpootvak binnen. (Foto: Bert van der Valk, 14 nov 2017).*

Vak A (aanleg juni 2016; Fig. 7), idem tot lokaal max. 50 cm ingewaaid. Soorten: Sysimbrium, Loogkruid, Helm, Hondstong, Moesdistel en zeer veel Cerastium kiemplantjes. Duindoorn tijgert vanaf de randen sterk dit vak binnen d.m.v. ondergrondse uitlopers.

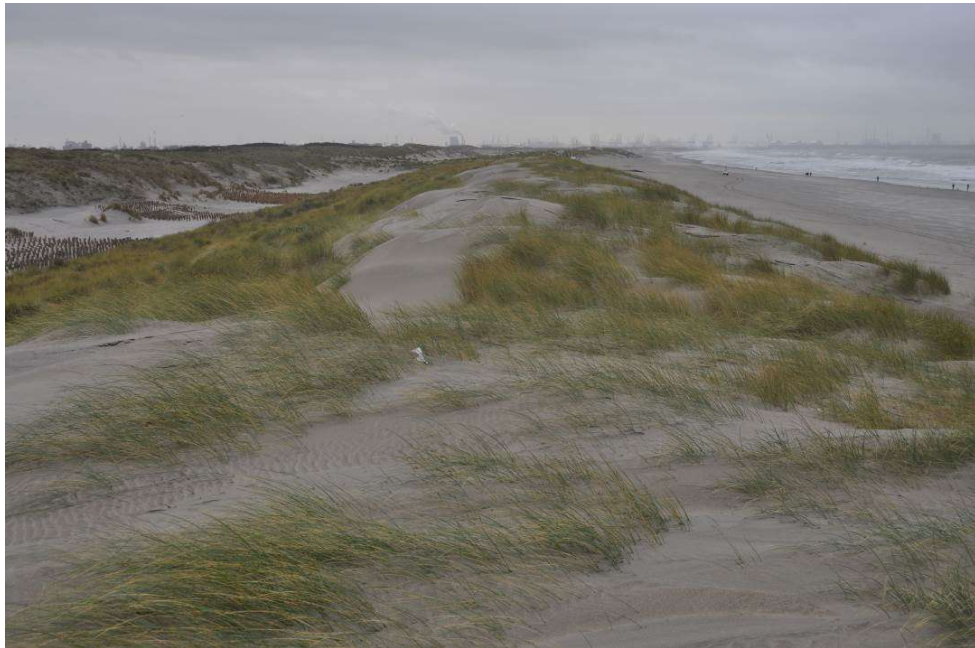
*Figuur 8: Overzicht met 3 (B, C, D) van de 4 ingeplante rietpootvakken, en van de nieuwe zeereep met sedimentatie van opgewaaid strandzand, op het in 2009 opgespoten Basisduin. (Foto: Bert van der Valk, 14 nov 2017).*

Conclusie: de ingeplante vakken werken voor een deel van het oppervlak goed als stabilisator/zandvanger. Soms te goed (te snelle accumulatie), waardoor kieming bemoeilijkt wordt. Er is van een ontwikkeling naar een echte grijs duin vegetatie nog maar weinig te bekennen: de meeste soorten zijn nog uit een vloedmerk associatie of het zijn ruderaal soorten. Ter hoogte van de Slag de Beukel ontwikkelt de nieuwe zeereep zich zeer voorspoedig, met hoge kwaliteit "wit duin" (Fig.8), ongetwijfeld de bron voor het inwaaiende zand in de rietpoot vakken

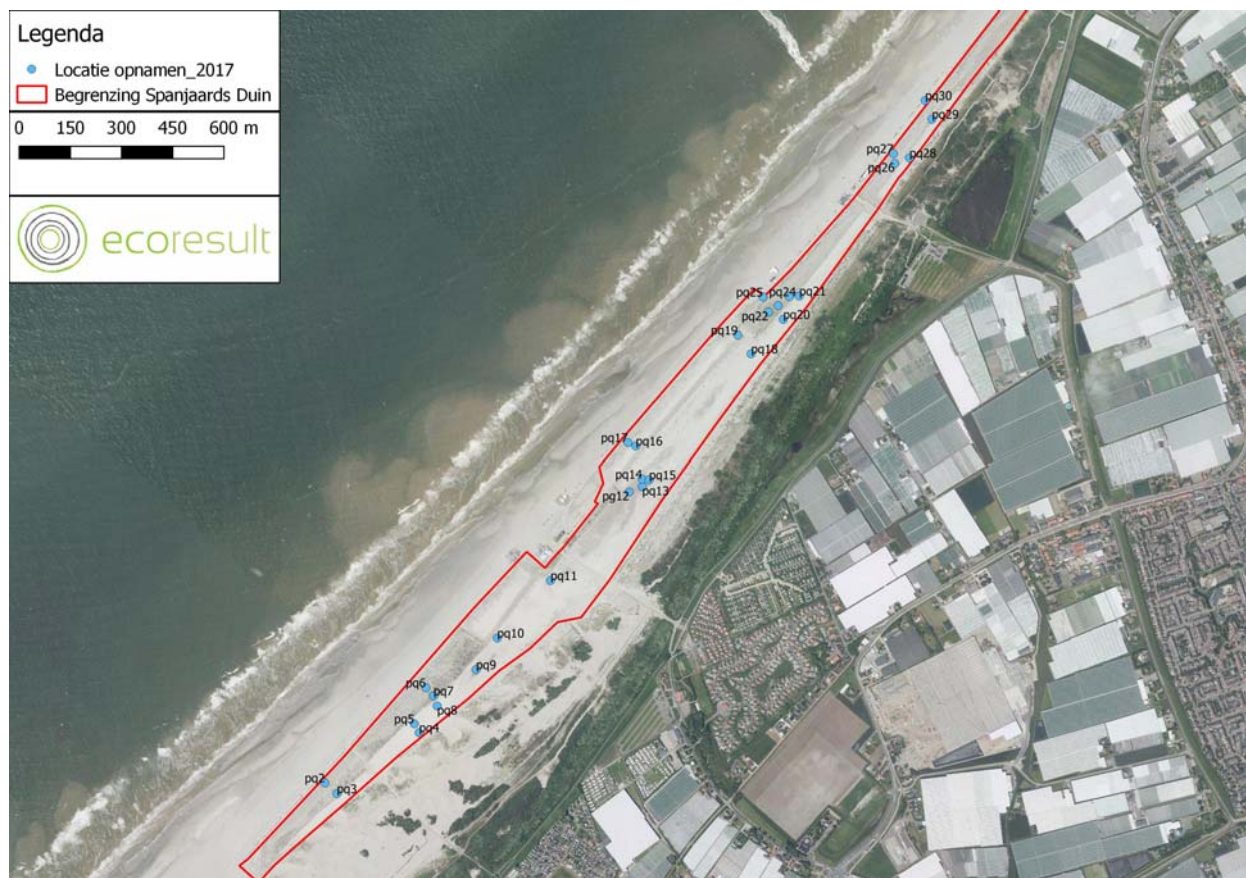
Kaart 1. Ligging van de 30 PQs die in 2017 zijn uitgezet. De PQs 9,10,11,18 zijn waarschijnlijk vergraven.
