## Memo

**Onderwerp**  
Veldbezoek Spanjaards Duin Zomer 2014

## Veldbezoek Spanjaards Duin Zomer 2014

15 en 20 augustus 2014

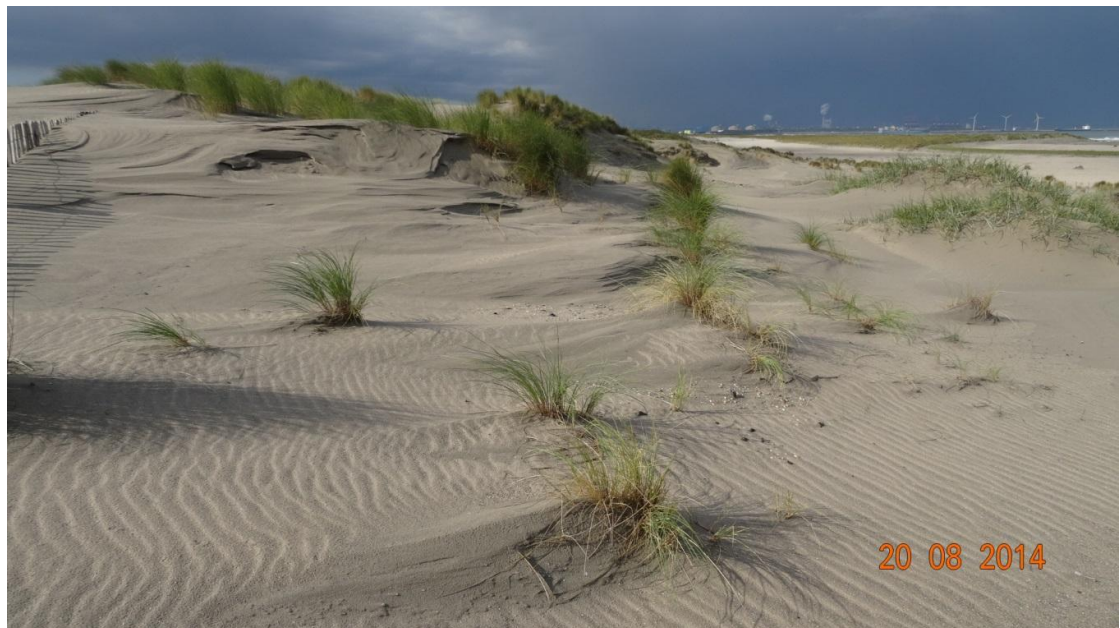
Windwerking op de oude zeereep bij Slag Vluchtenburg, Spanjaards Duin op de achtergrond.

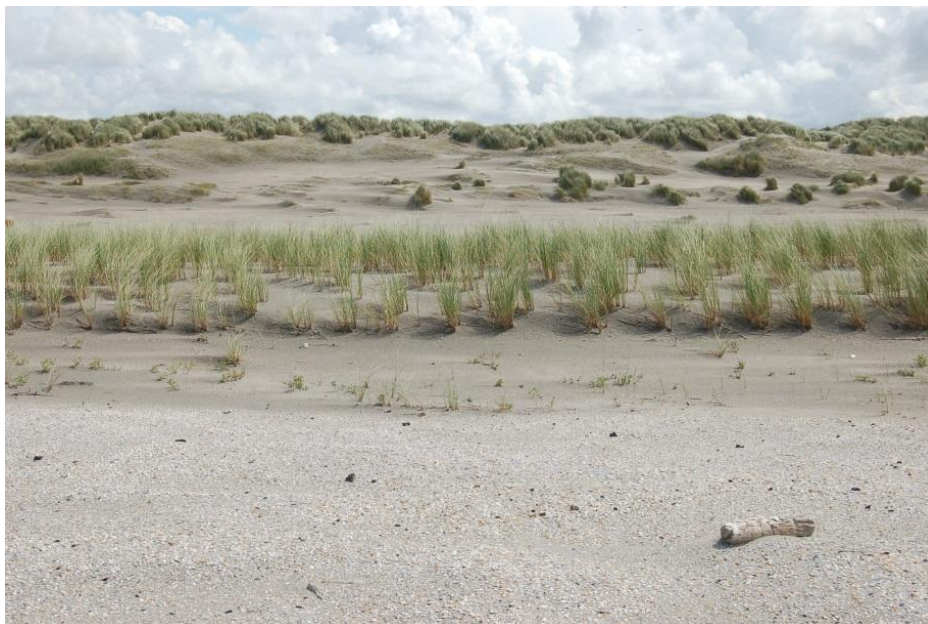
De eolische activiteit vindt onverminderd doorgang. Dat komt tot uitdrukking in de toename van zand in de oude zeereep (nog steeds 'hondenhaar' aanblik). Verder in de toename van zand op de oude zeereep nabij het slag Vlugtenburg. Ook het voortbestaan van een hoog percentage aan 'desert pavement' (schelpenvloertjes) aan de oppervlakte (foto 1).

**Foto 1.** Spanjaards Duin gezien vanaf het basisduin landinwaarts naar de oude zeereep. Op de voorgrond: noordelijke vak van de achterste helm aanplant van april 2013. Op de achtergrond: de oude zeereep met 'hondenharen' habitus. Schelpenvloertjes op de voorgrond.

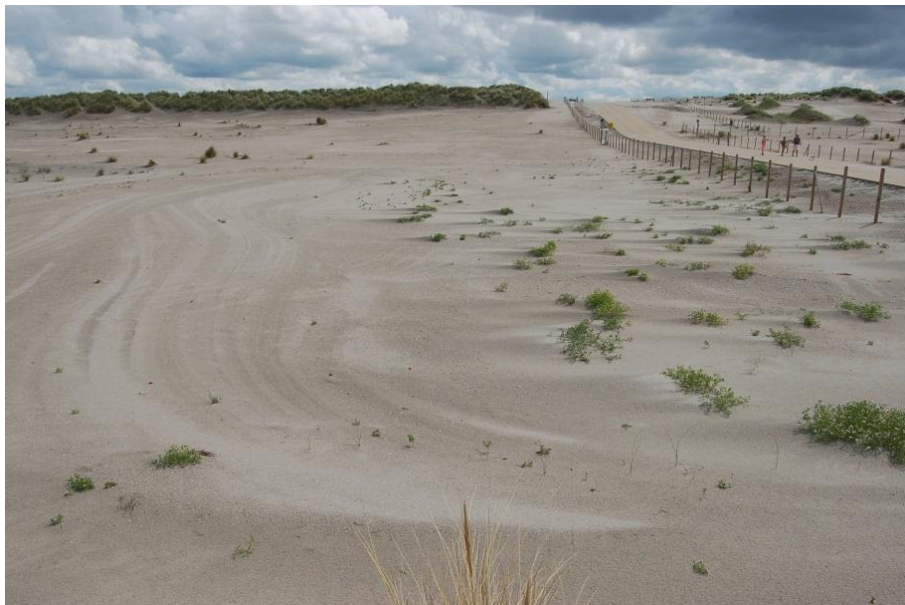
De zandlob aan de noordzijde van slag Vlugtenburg is aan het eroderen. Blijkbaar stelt zich een evenwicht in na een periode met zeer veel zandtransport en zanddepositie tov windtransportcapaciteit (accumulatie van zandlob). Nu is er blijkbaar een zandarmere regime en verliest de lob zand. De eroderende lob is spaarzaam bedekt met een pionier vegetatie van zeeraket en loogkruid en een beetje helm (schatting resp. 80-18-2 %)(foto 2).

**Foto 2.** Slag Vlugtenburg (rechts) naar land gezien. De eroderende zandlob (voorground) vertoont een spaarzame pionier-begroeiing van Zeeraket en Loogkruid. De gebogen lijnen zijn de foresets van de zandlob die nu geërodeerd worden.

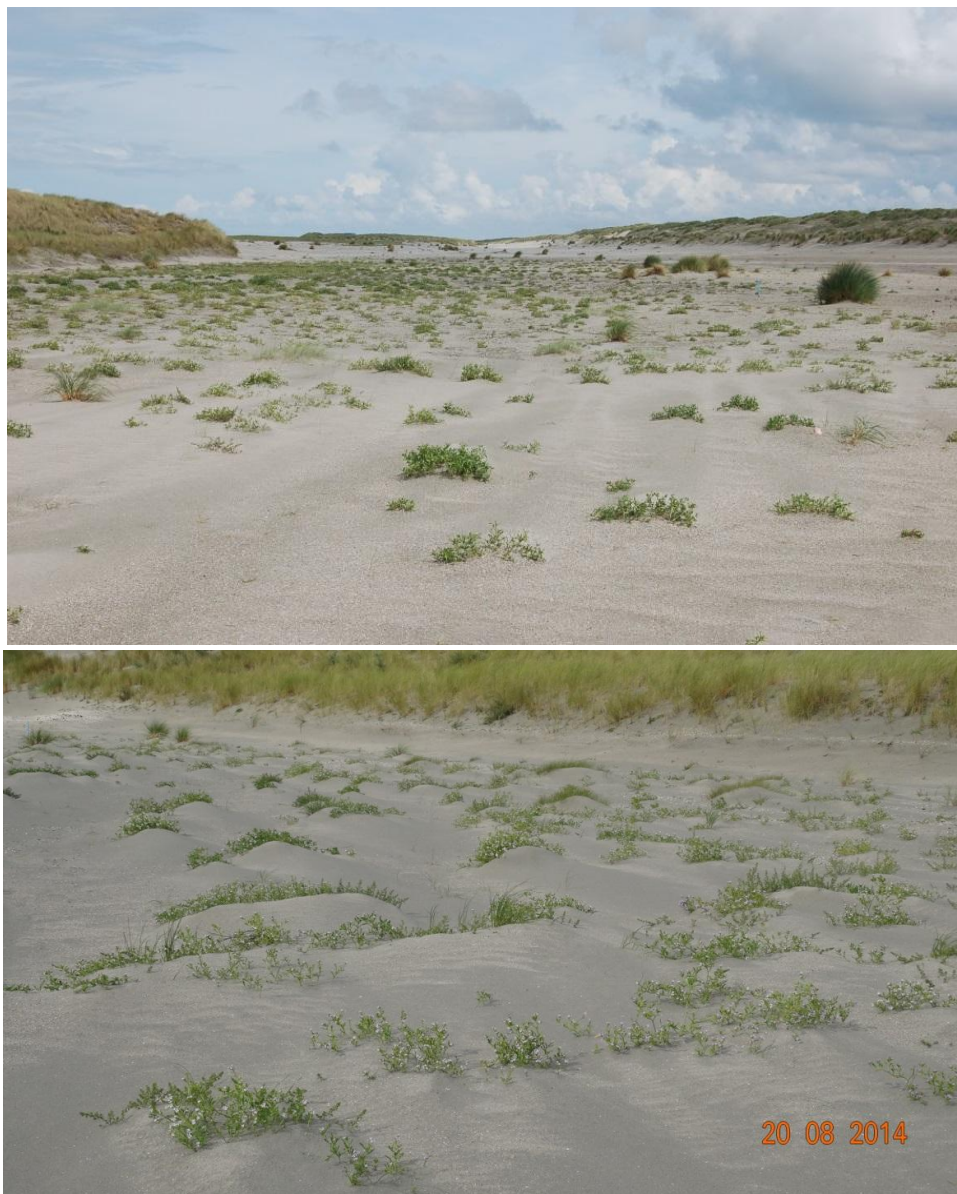
Het lage deel van de noordvlakte is begroeid met een redelijk spaarzame begroeiing van zeeraket, loogkruid en helm/biestarwegras (schatting resp. 70-20-10 %). Zij hebben kleine "duintjes" gevormd. Er is dus sprake van plaatselijk zandophoging (foto 3). De mostapijtjes zijn veelal ondergestoven, soms is de bodem rondom geërodeerd. De verwachting is dat in de herfst de mostapijtjes weer boven het zand uit gaan groeien.

**Foto 3a, 3b.** Het lage deel van de noordelijke vlakte gezien naar het noorden(boven) en het zuiden (onder). Een pionierbegroeiing met vnl. zeeraket, loogkruid en enkele bossen helm. Let op het wisselende aanzandende (in de luwte van planten) en erosieve oppervlak van dit deel van de vlakte.

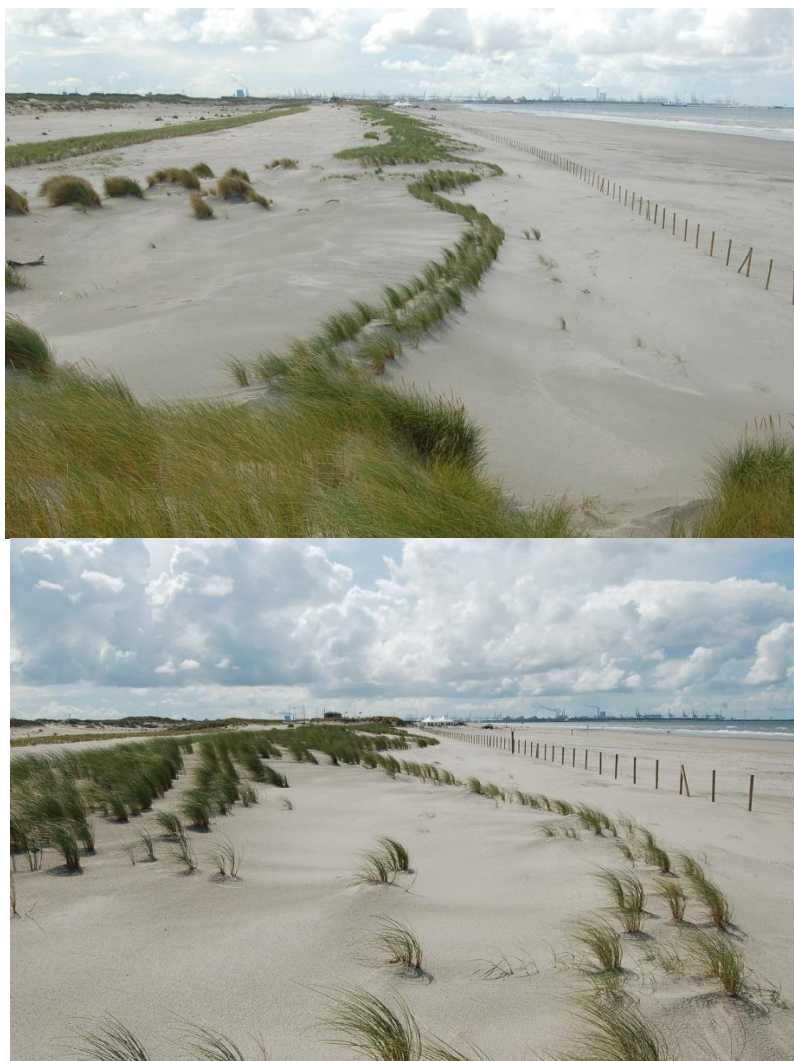
De nieuwe "zeerepen" aan de voorzijde van het basisduin groeien gestaag. De ingeplante helm (april 2013) vangt veel zand in (foto 4ab). Spectaculair is het mobiele duinfront van 50-60cm hoog dat zich in het weekeind tussen de twee terreinbezoeken heeft gevormd (foto 5). Achter de in april 2013 ingeplante stukken is naar schatting 80% een eroderend oppervlak en 20% bedekt met een dun eolisch zanddek. De ingeplante vakken aan zowel de noord- als de zuidzijde van slag Vlugtenburg ontwikkelen zich goed: ze nemen in hoogte toe. De overspoelingschade van de Sinterklaasstorm 2013 is zichtbaar in de vorm van een verkerving van de meest zeewaarts gelegen strook helm.

Waarschijnlijk hebben sommige helmplanten aan de zeezijde door de hoge golfloop toch te veel schade geleden. De landwaartse strook echter heeft een zeer regelmatige opbouw; de plantrijen zijn nog zichtbaar.

**Foto 4a,4b.** Noordelijke deel van het in april 2013 ingeplante deel van het basisduin. De algemene aanleg van april 2013 is nog zeer duidelijk zichtbaar, evenals de schade door de Sinterklaasstorm van december 2013 aan de voorzijde van de zeewaarts gelegen helmstrook. Het hek is sindsdien hersteld.

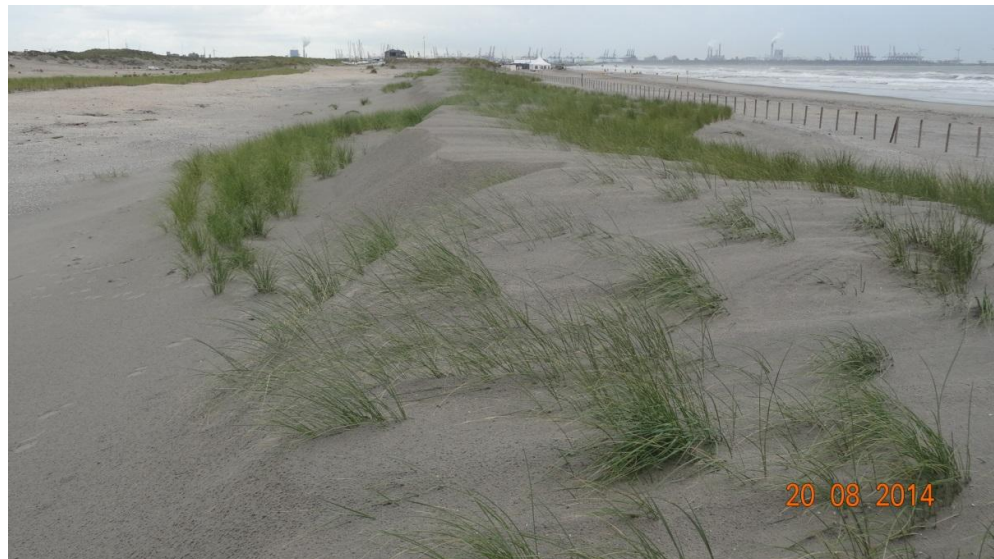
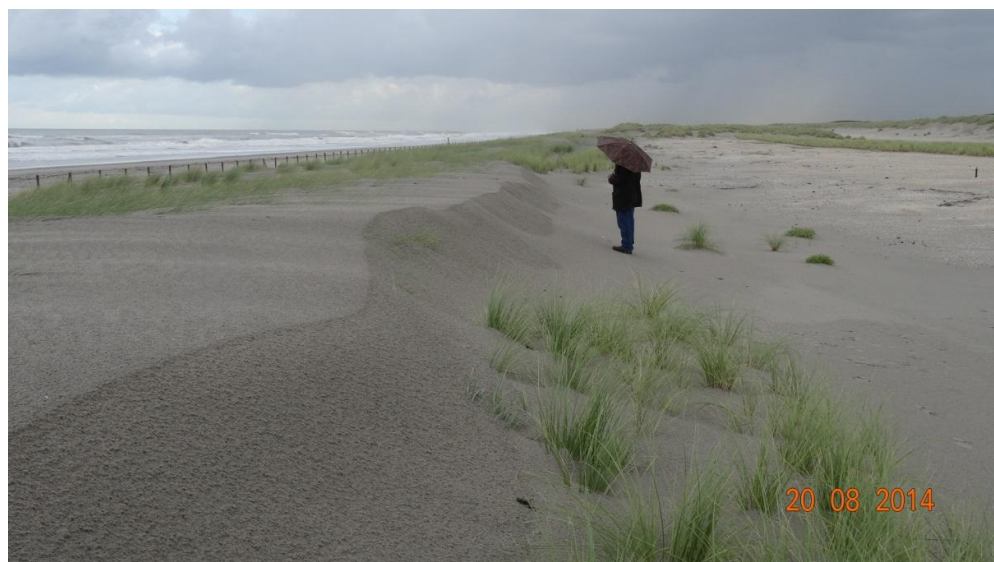
**Foto 5a,5b.** Mobiel duinfront van 50-60cm hoog dat zich in een tijdsbestek van 2 dagen heeft gevormd achter de voorste rij helm op het basisduin.

**Basisduin.** De helmplant van april 2013 vangt veel zand in. Vooral de voorste strook aan de zeezijde toont dit effect. Indrukwekkend zijn de veranderingen door een recent stormachtig weekend. Hier is door de harde wind in de dagen tussen de twee bezoeken gemiddeld meer dan 50cm zand ingevangen. Er vormt zich een klein mobiel duinfront met typische valhoek van 33°. De tweede strook vangt minder zand in, maar blijft zich ook verhogen. De restanten van de Sinterklaasstorm (dec 2013) zijn nog zichtbaar in de vorm van een strook met drijfaval. Blijft de vraag of de met de inplant bedoelde extra verlaging van de valleibodem direct achter het basisduin zich ook inderdaad laat zien (moet blijken uit gegevens van laseraltimetrie- en transectmetingen). We kunnen wel zien dat voor de eerste helmstrook, tussen de helmstroken in en achter de 2<sup>e</sup> helmstrook nog relatief veel schelpen aan de oppervlakte liggen, waardoor aangenomen kan worden dat er nog steeds zand wordt weggeblazen.

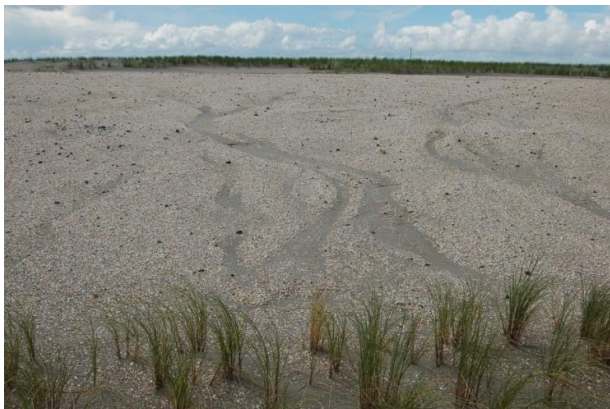
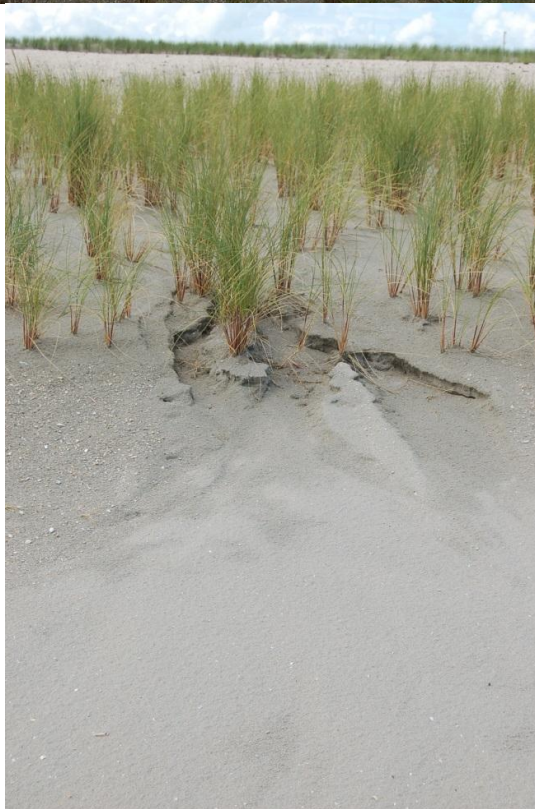
Er heeft recentelijk oppervlakkige afstroming van regenwater plaatsgevonden vanaf de graat van het basisduin. Dit is opgevangen in de landwaartse helmstrook, maar loopt daar ook soms doorheen, de lager gelegen vlakke in (foto 6ab).

**Foto 6a,6b.** Oppervlakkige afstroming van regenwater vanaf het basisduin. Boven: de feeder channels de achterste helmstrook in, met op de achtergrond de meest zeewaarts gelegen helmstrook. Onder: er is blijkbaar zoveel aanbod van regenwater dat het door de landwaarts gelegen helmstrook heen filtreert en afstroomt, erosie van recent door het helm gevangen zand veroorzakend. Dit verschijnsel is al in eerdere jaren gezien. Goed verklaarbaar is het niet, omdat er nog geen humushuidjes om de zandkorrels zitten die waterafstotendheid kunnen veroorzaken (dat verschijnsel is bekend uit jonge duinen die al enige tijd stabiel zijn, d.w.z. met een bodem bedekt). Toch moet er een waterafstotende werking van de suppletiesediment zijn, anders zou het er gewoon intrekken: het is tenslotte zand met schelpen.

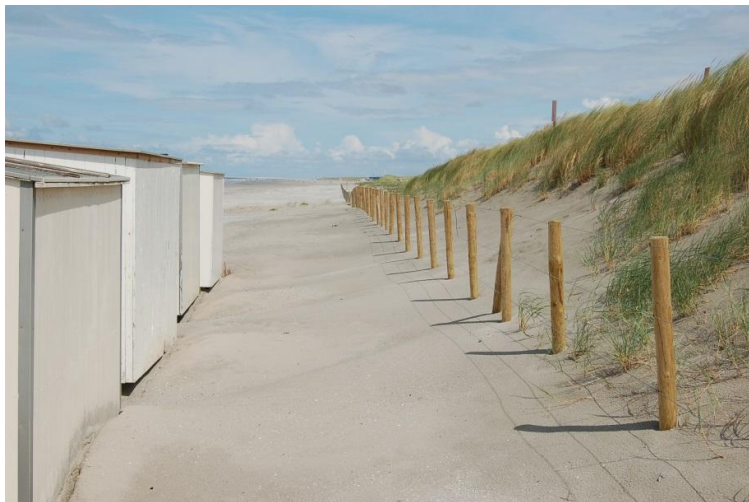
Een rij kleine strandhuisjes aan de noordzijde van slag Vlughtenburg heeft nauwelijks invloed op de opgroeiende zeereep erachter: de afstanden tussen de huisjes (ca 50cm) zijn groot t.o.v. hun dimensies en ze staan op korte palen (foto 7).

*Foto 7. Strandhuisjes onmiddellijk noord van het Slag Vlughtenburg. Nauwelijks merkbaar effect van deze vorm en plaatsing van strandhuisjes. Strandhuisjes zijn 2,2 x 2,2 x 3 m, met aflopend dak en op bintjes*
