## Memo

**Kenmerk**  
1209885-000-ZKS-0027

**Onderwerp**  
Verslag veldbezoek Spanjaards Duin, dinsdag 8 maart 2016

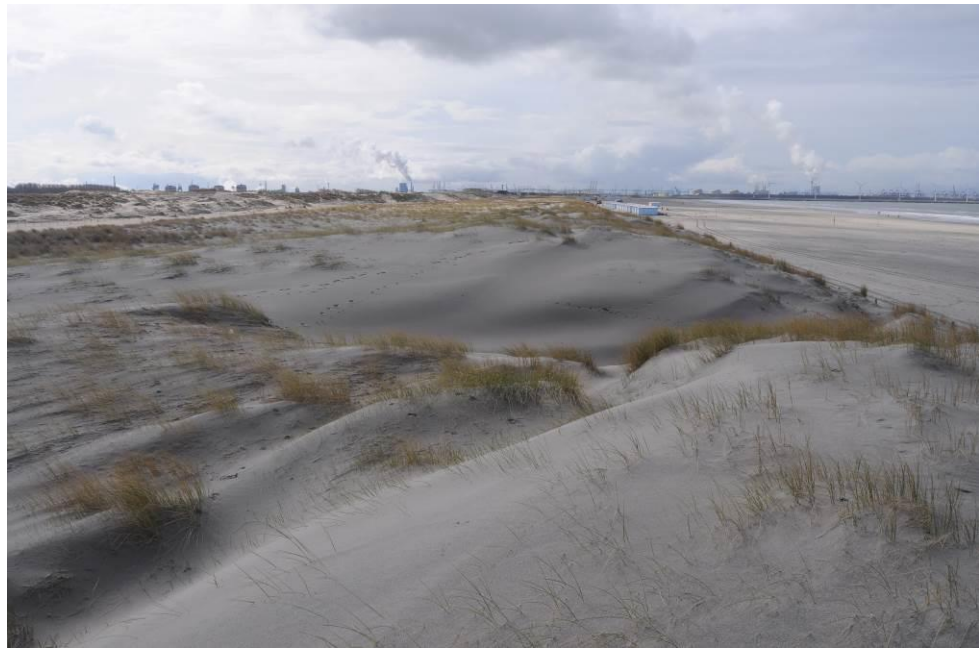
- Het verschil tussen het gedeelte achter de huisjes en het gedeelte zonder huisjes. In het laatst genoemde stuk is de nieuwe zeereep flink hoger geworden en zeer dynamisch met bulten en kerven (fig 2.).

*Fig. 2 De nieuwe zeereep ten noorden van de huisjesrij. Opvallend geaccidenteerde morfologie, met kerven en sterk landwaarts doorlopende stroozones. Helm kan de zandaanvoer nauwelijks bijhouden; er passeert dus erg veel zand door deze nieuwe zeereep naar achteren toe.*

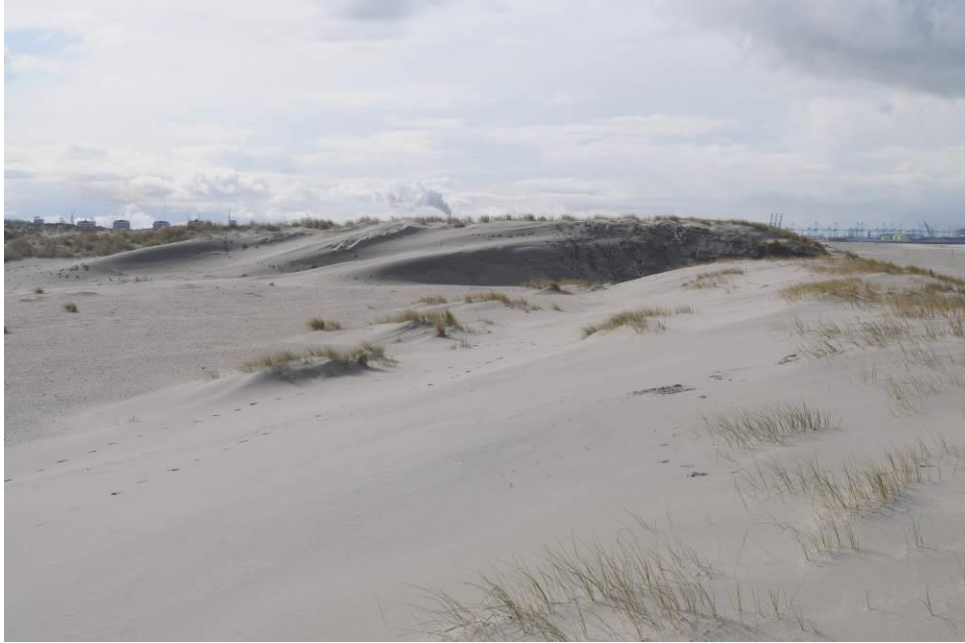
- Op het in april 2013 aangeplante deel (in de vorm van 2 stroken) vangen de stroken nog steeds veel zand in, vooral de meest zeewaartse, golvend aangeplante strook.
- Op het van begin af aan ingeplante deel wordt over de gehele breedte veel zand ingevangen, waarschijnlijk meer dan 100 cm tot nu toe. Het oorspronkelijke (gesuppleerde) oppervlak is bijna geheel onder het zand bedekt; de helm lijkt deze ophoging nauwelijks lijkt bij te kunnen houden.
- De noordelijke rand vangt zeer veel zand, en laat ook heel veel door aan de morfologie te zien, en er is al enige tijd een scour pit ontstaan tussen die rand en de later ingeplante slingerende helmstrook langs het raster bij de overgang naar het strand (fig. 3).

*Fig. 3 Noordkant van het zuidelijke aangeplante deel van het basisduin met enorme accumulatie, een scour pit tussen die accumulatie en de in 2013 aangeplante golvende helmstrook als nieuwe zeereep die verdrinkt in het zand (rechts op de foto). Links van die jonge helmstrook is het zand bruingrijs van kleur: hier overheerst erosie.*

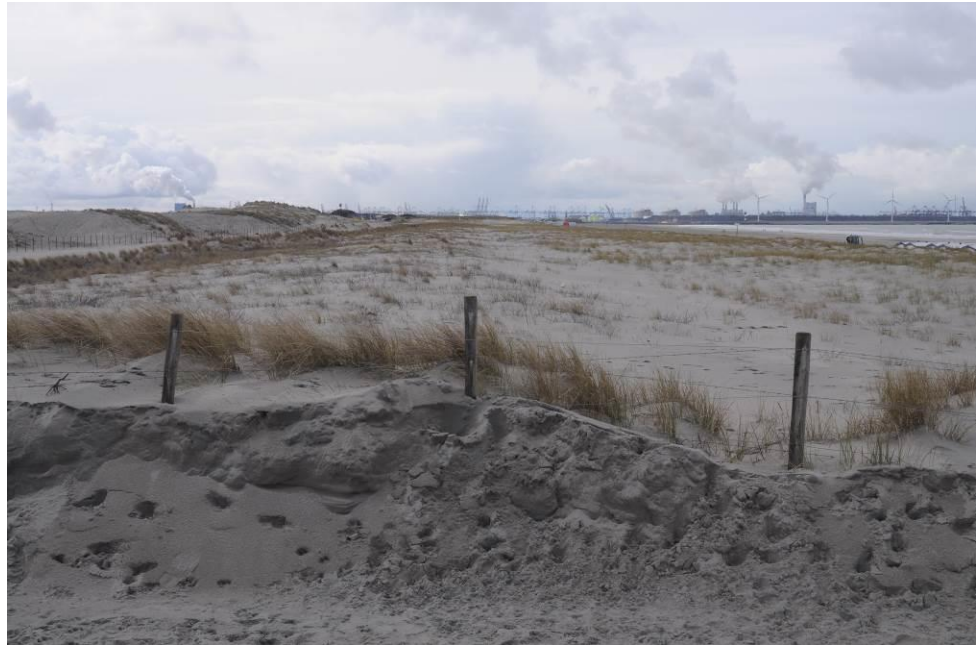
- De nieuwe zeereep raakt steeds meer morfologisch gedifferentieerd, met door de wind uitgeslepen kerven met daarachter strooizones die al over de kam van het oude basisduin komen. De helm kan het maar moeizaam bijhouden, en is ijl.
- Slag Stuijfkenszand is aan de zeewaartse kant opgehoogd (fig. 4)
- Zuid van slag Stuijfkenszand is een dichte duindoornbegroeiing aanwezig die nu smooft in opstuivend zand.

*Fig. 4 Op de voorgrond Slag Stuijkenszand. Achter het draad het met een ondiepe zandlaag overdekte basisduin, met veel ijle duindoornopslag. Rechts bevinden zich de huisjes. Merk op dat de nieuwe zeereep veel minder geaccidenteerd is vergeleken met het gebied NIET achter de huisjes (fig. 1).*

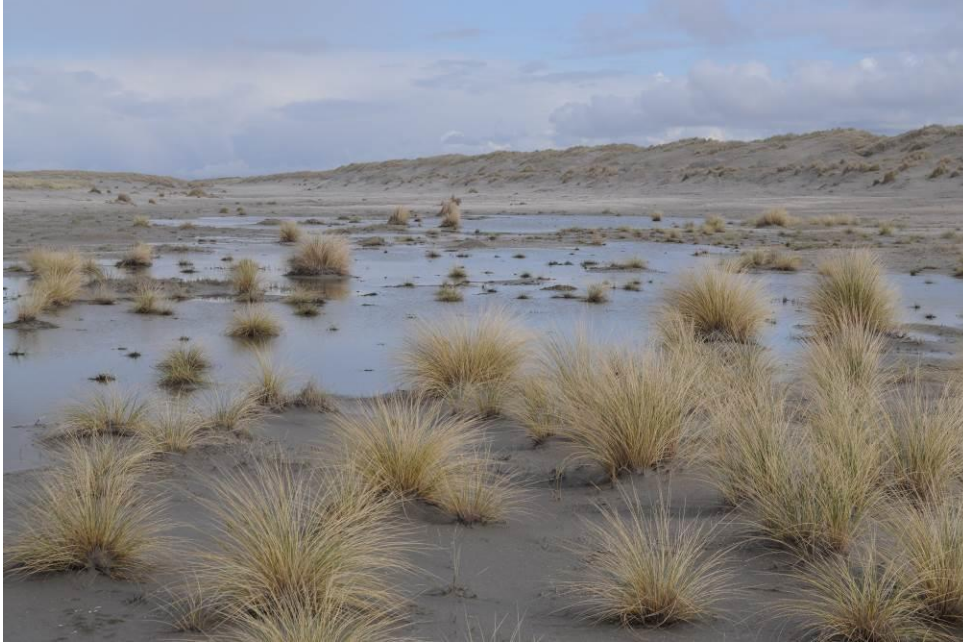
De **valleibodem** is ook hier weer duidelijk lager geworden, voornamelijk het voorheen drogere gedeelte verder naar het noorden toe. Hier komen ook steeds meer grijze, vochtige plekken bij. In het eerste deel (vooral achter de reddingbrigade en de catamaranvereniging) staat behoorlijk wat water. Gezien het weer van de afgelopen winter is dit waarschijnlijk grondwater en geen freatisch water meer (fig. 5).

*Fig. 5 Achter het terrein van de catamaranvereniging bevond zich op 8 maart het meeste water in het noordelijke deel van de vlakte. De helmpollen vormen kleine eilandjes in de ondiepe plas. De laagte wordt in noordelijke richting verder uitgeblazen, waardoor nog steeds meer gebied binnen bereik van hang- en grondwater komt (hoewel dat door de cijfers niet echt wordt bevestigd; zie het jaarverslag 2015, in voorbereiding).*

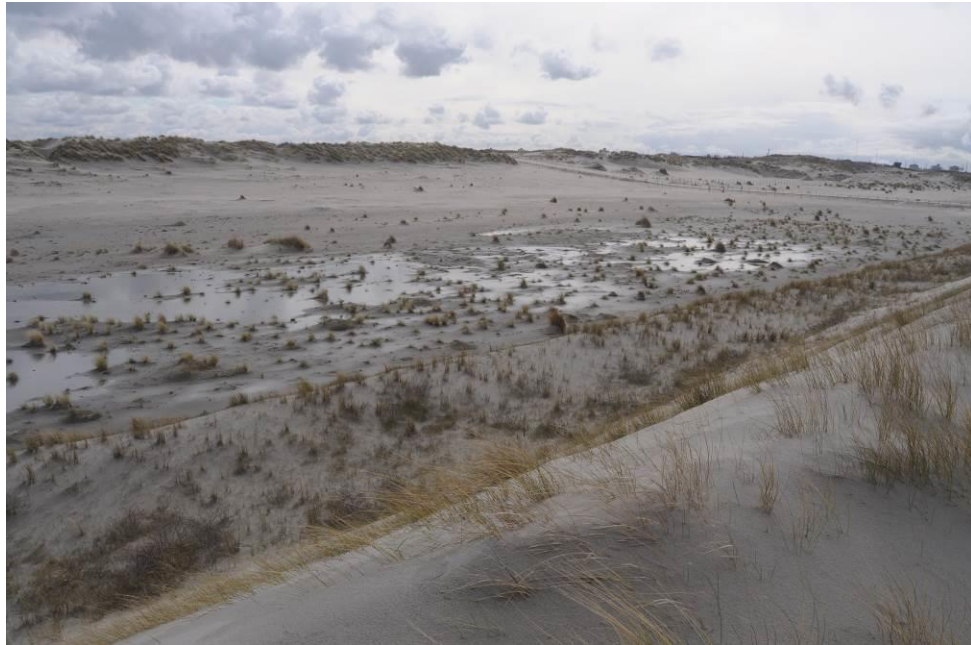
Dat betekent dan dat, in dit deel, de valleibodem zijn uiterste diepte heeft bereikt en niet meer zal verlagen. Waarschijnlijk daarom zijn inwaaiende plantenzaden, w.o. veel van helm kunnen gaan ontkiemen. Opmerkelijk zijn hier op dit moment de vele grotere en kleinere zandheuveltjes rondom pollen helm. In feite verkleinen zij het potentieel oppervlak vochtige duinvallei, hoewel zij zeker nog niet het oppervlak bedekken voor meer dan 10% (schatting) (fig. 6).

Fig. 6 Overzicht van het natste deel van de noordelijke vlakte, situatie 8 maart 2016. Vergeleken met eerdere jaren is het aantal helmpollen sterk toegenomen; in eerdere jaren waren het maar 10-20 grote pollen in dit gebied.

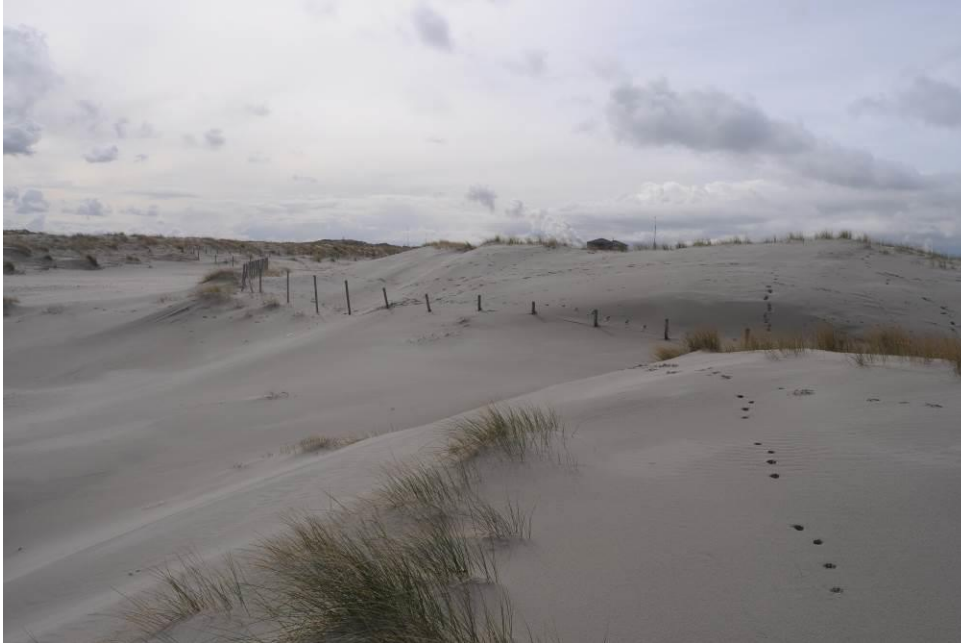
Op het **basisduin** ten noorden van de catamaran vereniging zien we dezelfde processen als op het zuidelijke basisduin: op de van oorsprong al ingeplante delen wordt veel zand ingevangen en ontstaat een nieuwe dynamische zeereep. Op de delen die later met 2 stroken zijn ingeplant wordt ook zand ingevangen, zoveel dat de helm het nauwelijks bij lijkt te kunnen houden. Het stelconplatenpad van de catamaran vereniging naar het strand is in de winter ondergestoven met 1-2 meter zand (fig. 7).

*Fig. 7 Het stelconplatenpad (onmiddellijk achter het draad) van de catamaranvereniging is gedurende de winter 2015-2016 overdekt geraakt met 1-2 m zand. De zeereep voorlangs het terrein van de catamaranvereniging gaat nu bijna onmerkbaar over in de nieuwe zeereep, waarvan de helm de zandaanvoer maar hele moeizaam kan bijbenen (voorgond).*
