Veldbezoek Spanjaards Duin (noordelijke deel oude zeereep) dd 17 april 2015

Veldbezoek Spanjaards Duin (Oude Zeereep)

Datum veldbezoek: 17 April 2015

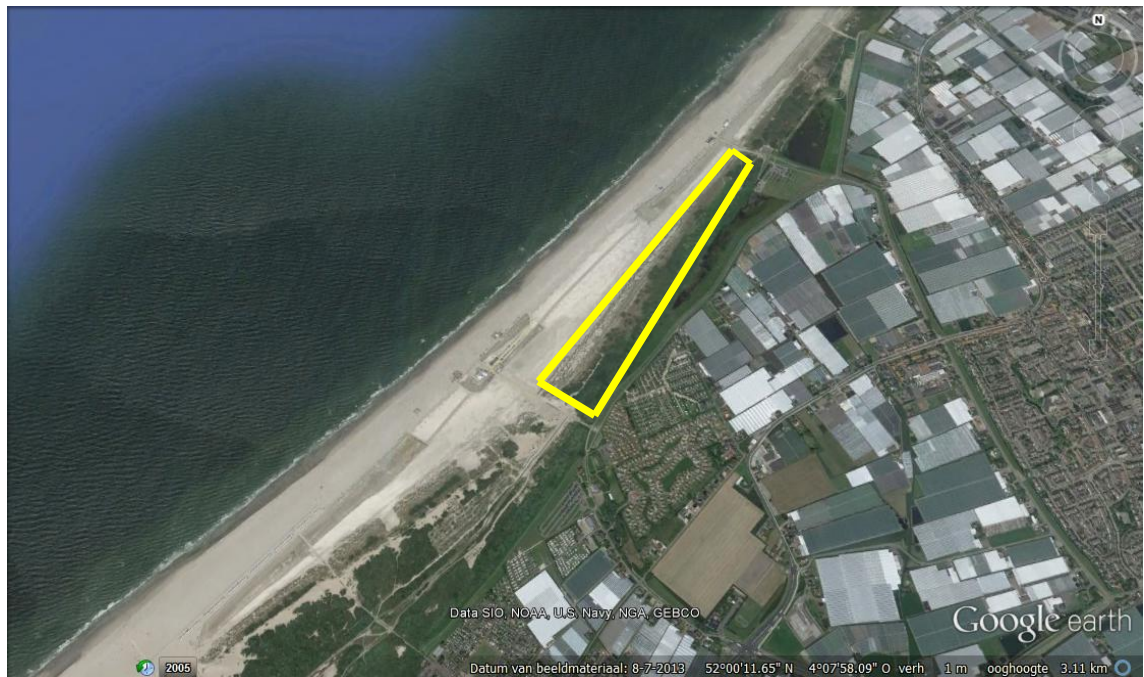
Fig. 1. Het geïnventariseerde gebied van de Oude Zeereep, ten noorden van Slag Vluchtenburg

Het blijkt mogelijk om met Google Earth beelden een prima overzicht te krijgen van het landschap. Op fig. 1 is in geel het bezochte gebied aangegeven. Op fig. 2 is de onderverdeling zoals we die op het Google-Earth beeld kunnen waarnemen, welke verdeling ook in het terrein goed waarneembaar was. Voor de uitwerking: zie dit verslag.

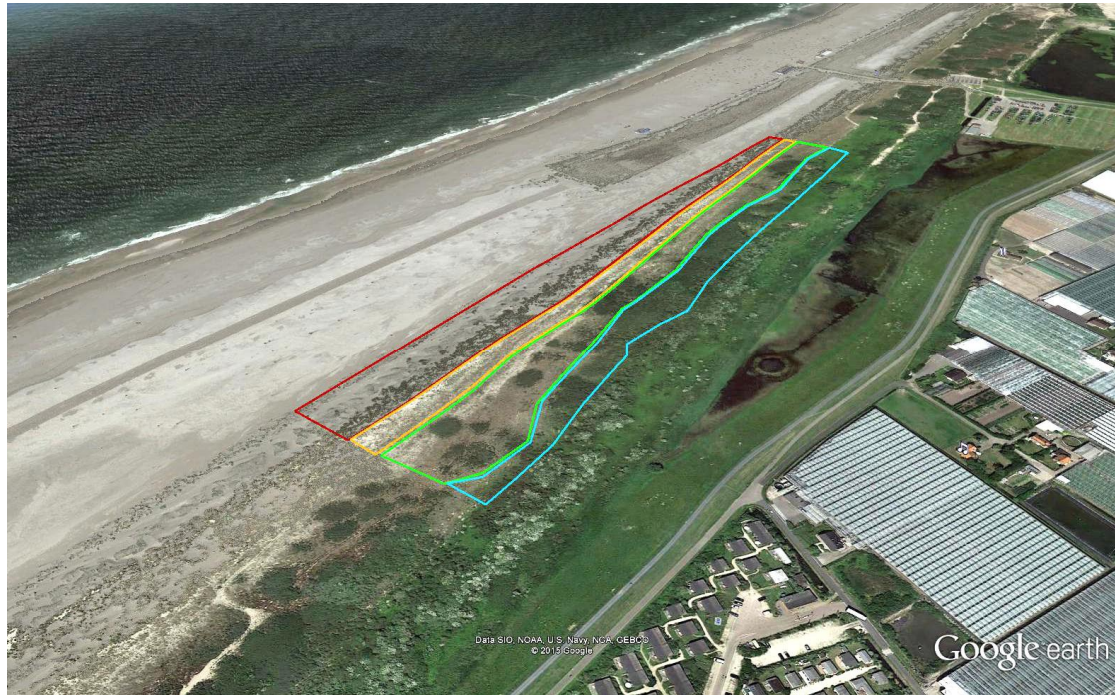
Fig. 2. Spanjaards Duin, Oude zeereep, bezocht deel april 2015 met zonering 1 (rood; zeewaarts) t/m 4 (blauw, landwaarts). Beeldbewerking: Luca van Duren.

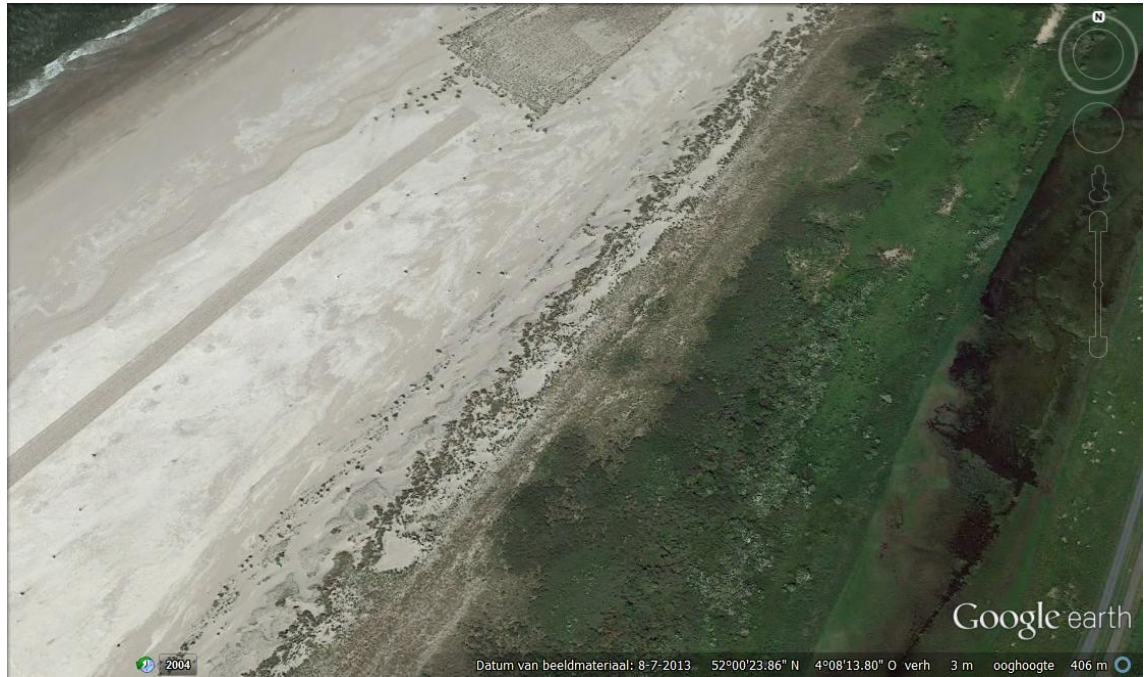
Fig 3. Deel van de oude zeereep ter hoogte van het in 2013 aangeplante basisduin. Deze aanplant is als een rechte en een slingerende strook te zien

Op fig. 3, een detailbeeld van Google Earth, is de zonering in het landschap goed te zien. Links de Noordzee en het strand (grijs), het later ingeplante basisduin en de duinvallei (wit/grijs). Dan volgen landinwaarts gaande:

1. een actieve zeereep zone met vitale helmpollen (bruine stippen), kerven, witte duinen en stuifkuilen (grotkorrelig gebied), en
2. een "grijze" zone met open, laag (10-30cm), ijl mos/grasland (fijnkorrelig). Dit is grijs duin of grijs duin in wording. Deze zone wordt vanaf de landzijde gekoloniseerd met ondergronds uitlopend duindoorn-opschot en dreigt dus in de loop van de tijd onder de voet gelopen te worden. Verder naar rechts volgt:
3. een zone met lage (0,5-1,5m) duindoorn,
4. een zone met hoger opgaand struweel(1,5-3,0m of meer) (duindoorn, vlier, meidoorn). Hier zijn ook verruigde delen (brandnetel en duinriet; de min of meer egaal groene gebieden). Geheel rechts is De Banken (donkere plekken=open water), waar bij het raster een messcherpe overgang is: de Banken worden begraasd, de zeereep niet.

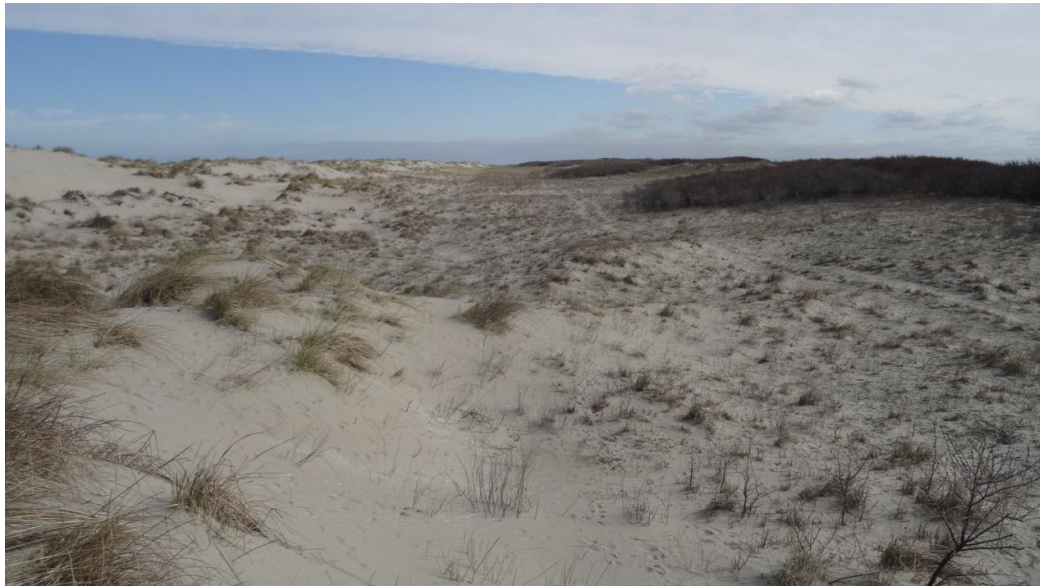
Fig 4. De landschapszones Wit Duin, Grijs Duin in diverse gradaties, gezien naar het noorden

In fig. 4 zien we v.l.n.r. de actieve zeereep (1), in het midden de zone met ijl gras/mos/matig kruidenrijke begroeiing (2), rechts de struweelzone (3), hier met enkele liguster- en duindoorn struwelen. Foto naar het noorden.

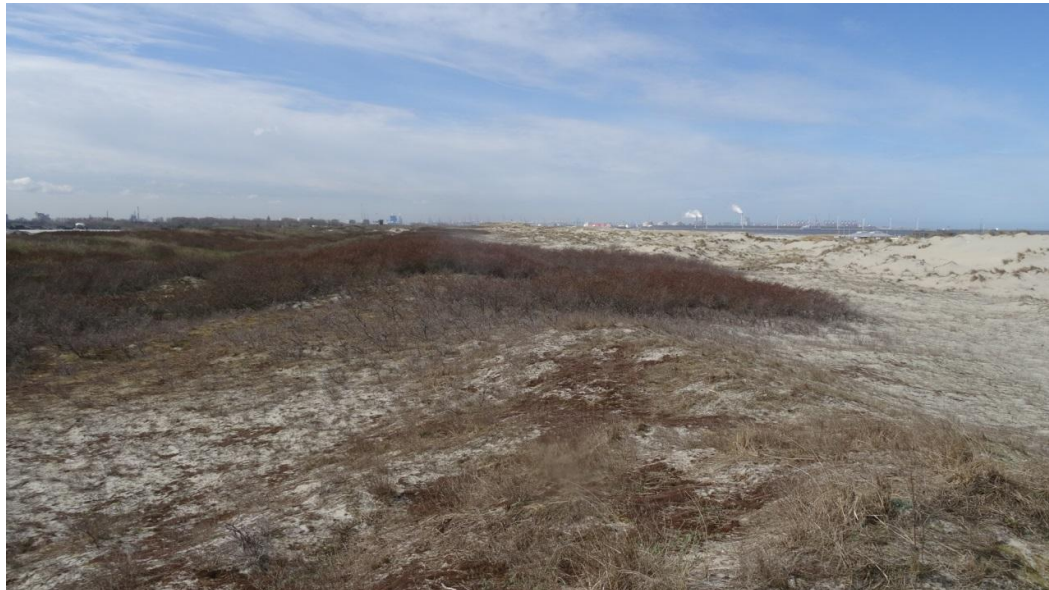
Fig 5 Landschapszones gezien naar het zuiden

In fig. 5 dezelfde zonering, maar nu naar het zuiden gezien. Op de voorgrond en rechts: ijl grijs duin met koloniserende duindoorn opslag (2). Links in de laagte duindoorn struweel (3). Geheel rechts het witte duin van de zich sterk verjongde oude zeereep (1) (oorspronkelijke zeereep tot 2008, nadien is Spanjaards Duin er vóór aangelegd).

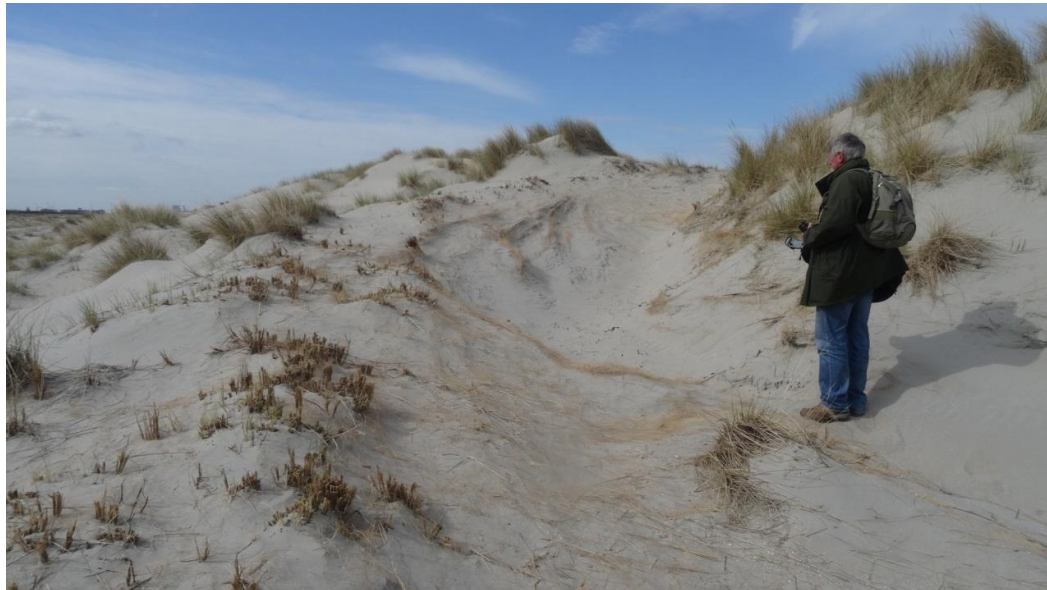
Fig 6 Verjonging in de voormalige zeereep (zone 1)

De verjonging in de oude zeereep is mooi te zien op fig. 6. Kerven en stuifgaten geven erosie aan, de vitale helmpollen duiden op accumulatie. Veel van het ingewaaide zand komt binnen waaien uit Spanjaards Duin dat achter deze zone (1) ligt. Let op de vrijgestoven borstelige wortels van helm op de voorgrond: hier is in 2014-15 helm gestoken. Ook het losse, dunne, lichtbruine worteltapijt is van helm. Zeezijde is rechts.

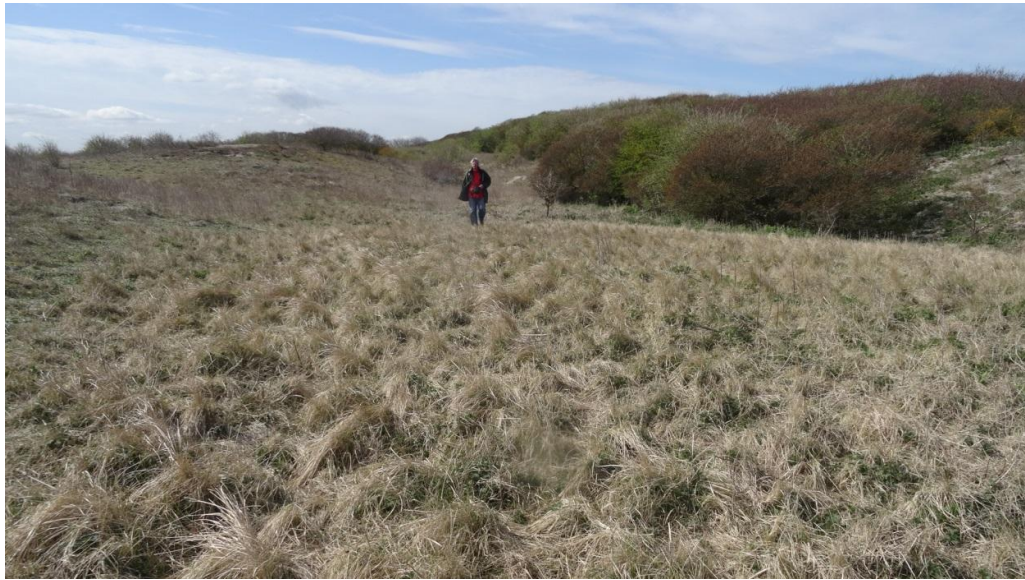
Fig. 7 Verruigd terrein tussen de pre 1987 binnenduintrand (rechts) en de secundaire binnenduintrand (links)

Fig. 7 toont een verruigd terrein (brandnetel en duinriet) aan de kunstmatige binnenduintrand (links). Deze is van de landwaartse kustversterking van 1986-87. Rechts hoog opgaand struweel (zone 4) op de steile helling van de binnenduintrand van voor 1987, met struiken van verschillende soorten (voornamelijk vlier, meidoorn en liguster). Foto naar het zuiden.

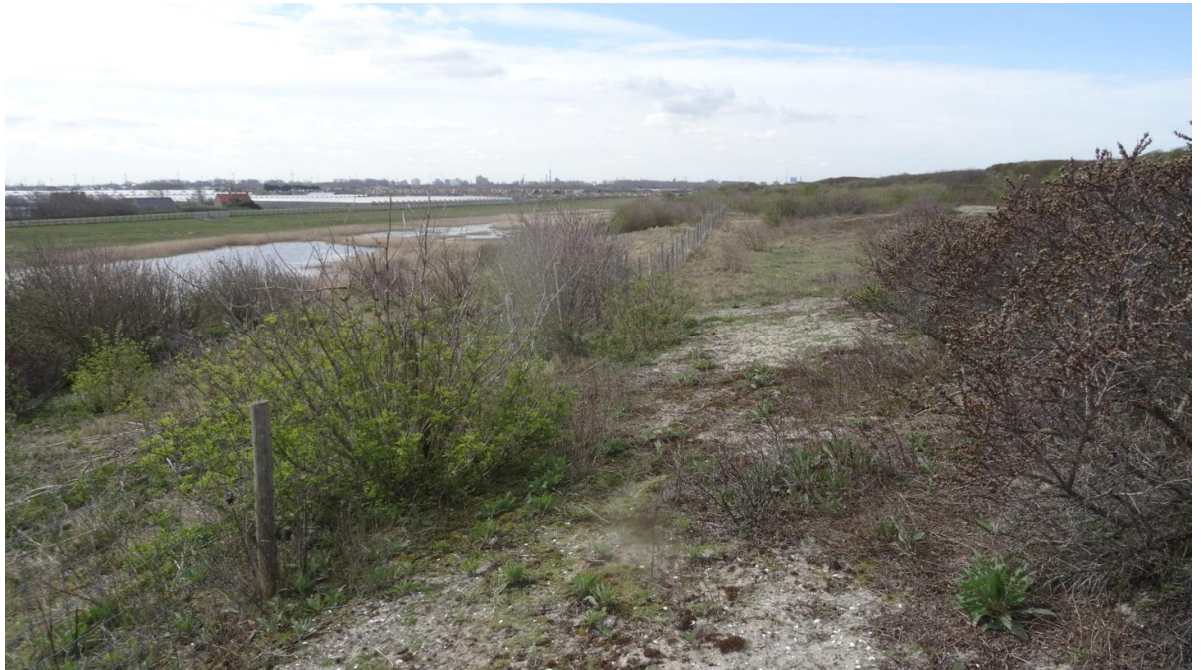
Fig. 8 De secundaire binnenduinrand ter hoogte van De Banken, gezien naar het zuiden. We staan op de kustversterking van 1986-87 (te zien de schelpen op de voorgrond)

De secundaire binnenduinrand (van de kustversterking van 1986-87) is te zien op fig. 8. Deze is hier vrij laag. We zien een open gras/mos vegetatie (ijl grijs duin) met verspreide duindoorn. Links de polder met een gedeelte van De Banken en daar boven enkele kassen. Het hekwerk zorgt voor een scherpe af scheiding in de vegetatie (links begraasd; rechts onbegraasd). Foto naar het zuiden.
