# **Veldrapport T10 - Januari 2021**

**Monitoring Zandige Versterking Houtribdijk 2019 - 2020**

Project: Monitoring Zandige Versterking Houtribdijk 2019-2020

Subject: Field Report-T10 - Januari 2021

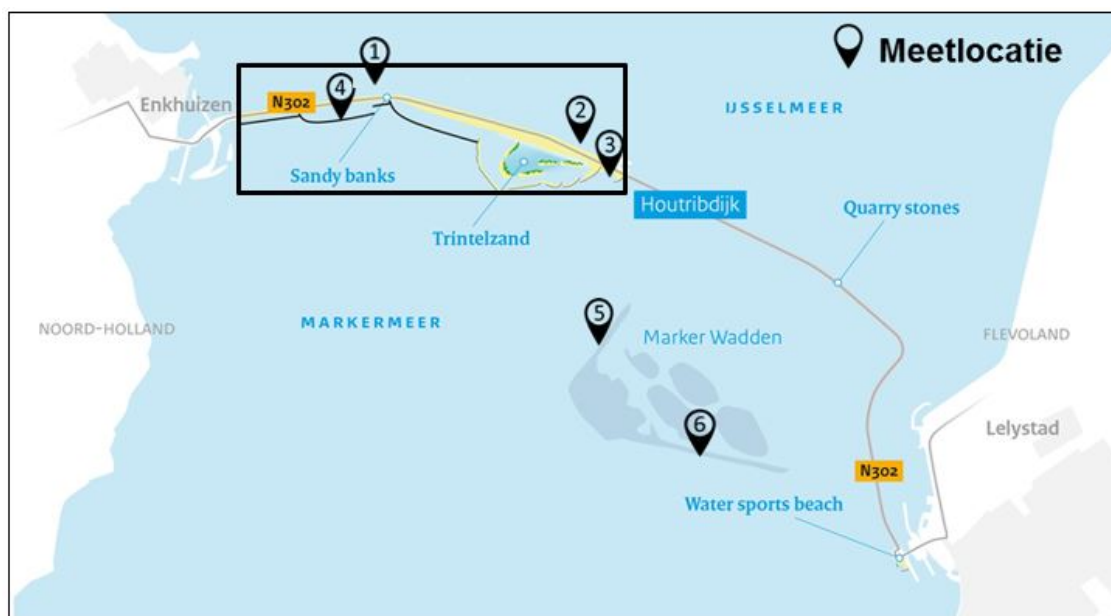
**Figure 1.1:** Meetgebieden. Detail locaties 1 t/m 4 aangeduid. Gehele zandige versterking binnen zwarte omlijning.

- **Detail locatie 1:** Ligt aan de IJsselmeerzijde Houtribdijk tussen km 52.300 en 53.300 van de N307.
- **Detail locatie 2:** Ligt aan de IJsselmeerzijde Houtribdijk tussen km 59.450 en 60.450 van de N307.
- **Detail locatie 3:** Ligt aan de Markermeerzijde Houtribdijk tussen km 60.500 en 61.400 van de N307.
- **Detail locatie 4:** Ligt aan de Markermeerzijde Houtribdijk tussen km 52.500 en 53.500 van de N307.

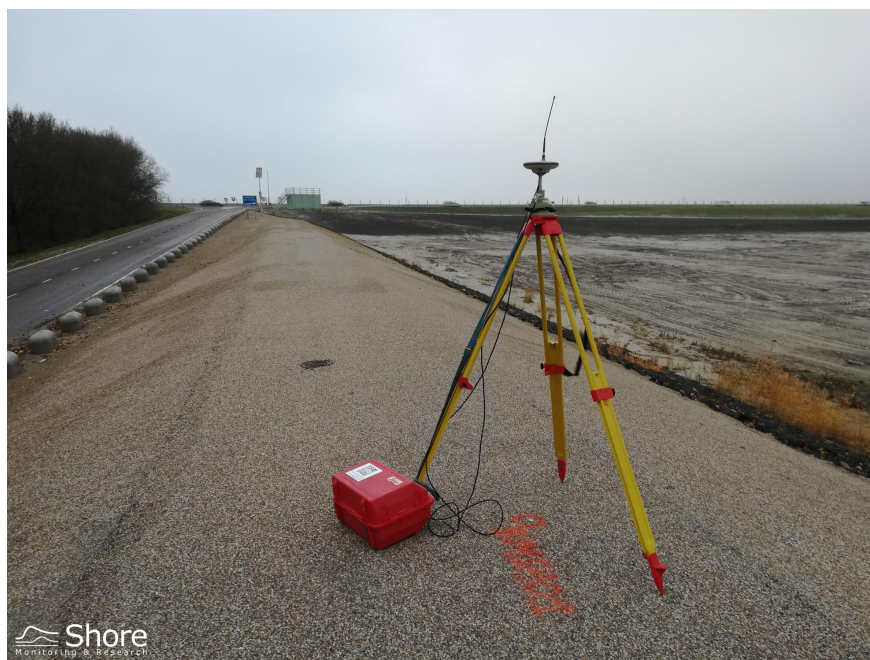
**Figure 3.1:** GNSS Base station boven BMSH01.

Eén referentiepunt is aangebracht bij Trintelhaven, waarover een GNSS base station is gepositioneerd t.b.v. het verzenden van real time correctie waardes naar de GNSS rovers (Fig. 3.1). De coördinaten van dit punt zijn bepaald door de GNSS 10 uur continu te laten meten boven de meetspijker. Vervolgens is de ruwe data gepostprocest met Leica Geo Office en 1 Hz referentie data van het LNRNet<sup>3</sup>. De resulterende coördinaten staan vermeld in Tabel 3.1.

Tijdens alle metingen wordt boven dit punt een GNSS base station opgesteld om de rovers via radio correcties te verzenden en ruwe GNSS data te loggen t.b.v. GNSS post-processing.

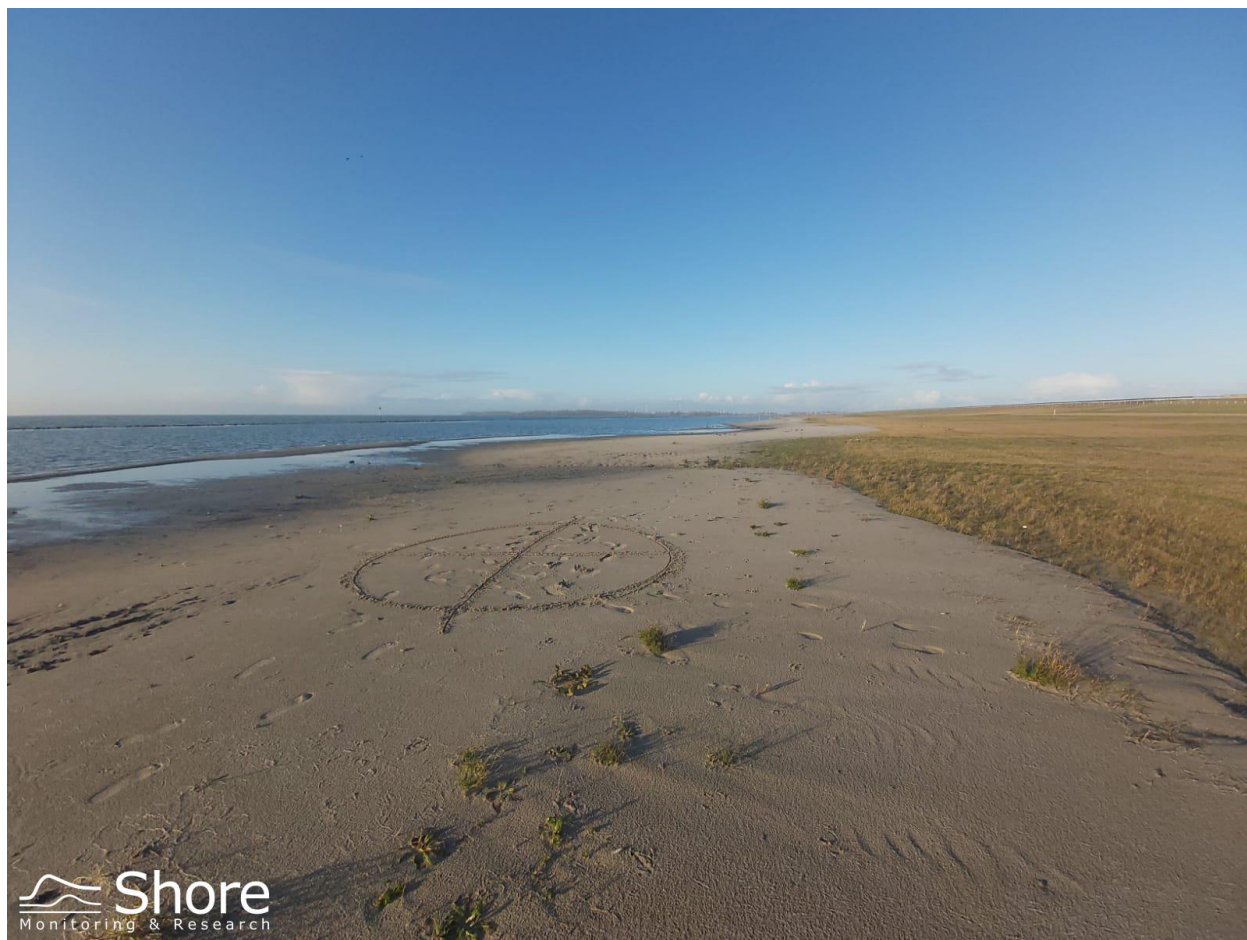
**Figure 6.5:** Overwash bar achter vooroeverdam D4, prachtig waarneembaar na ZW storm van 2e kerstdag. Kijkend richting het westen.

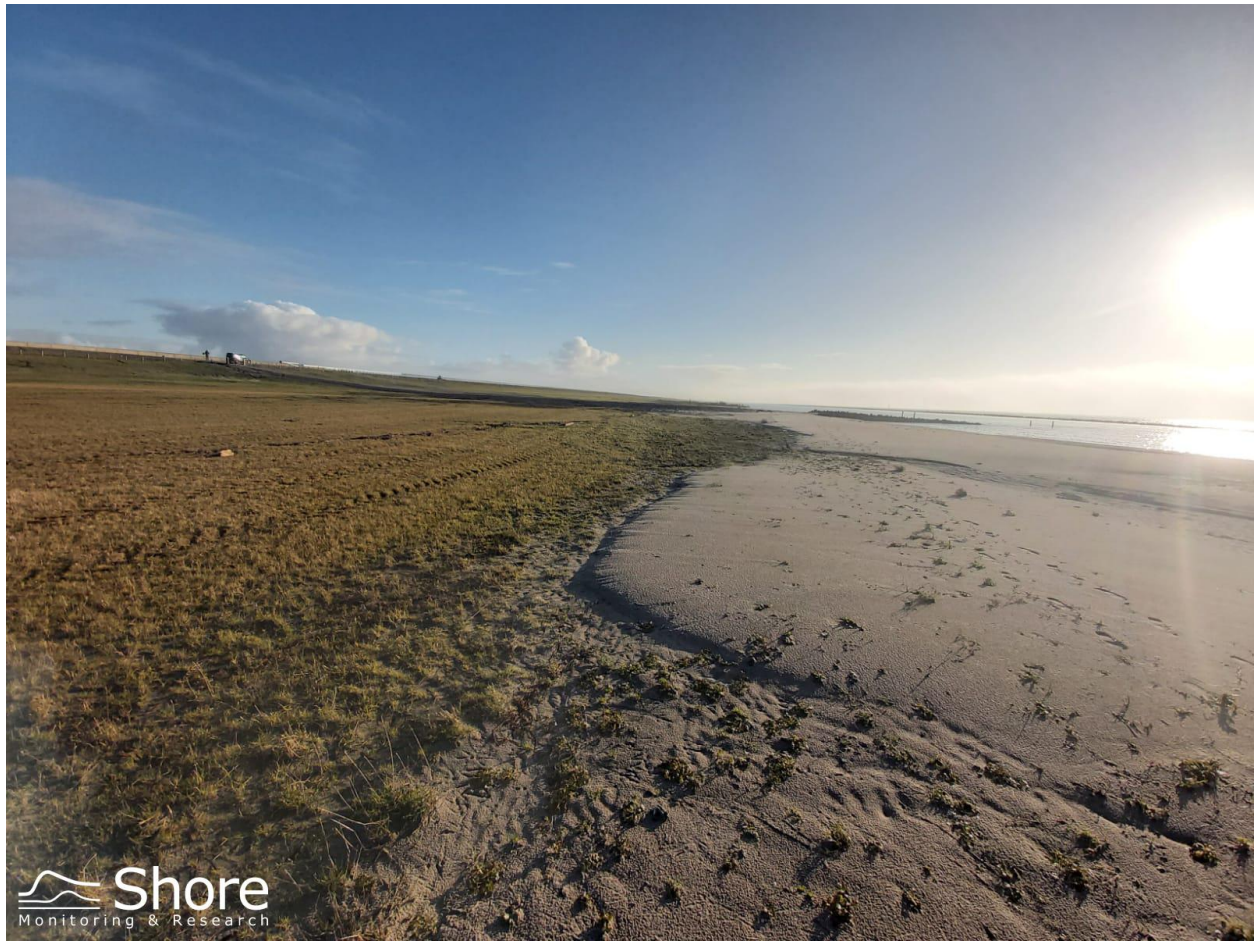
**Figure 6.6:** Overwash bar achter vooroeverdam D4, prachtig waarneembaar na ZW storm van 2e kerstdag. Kijkend richting het oosten.

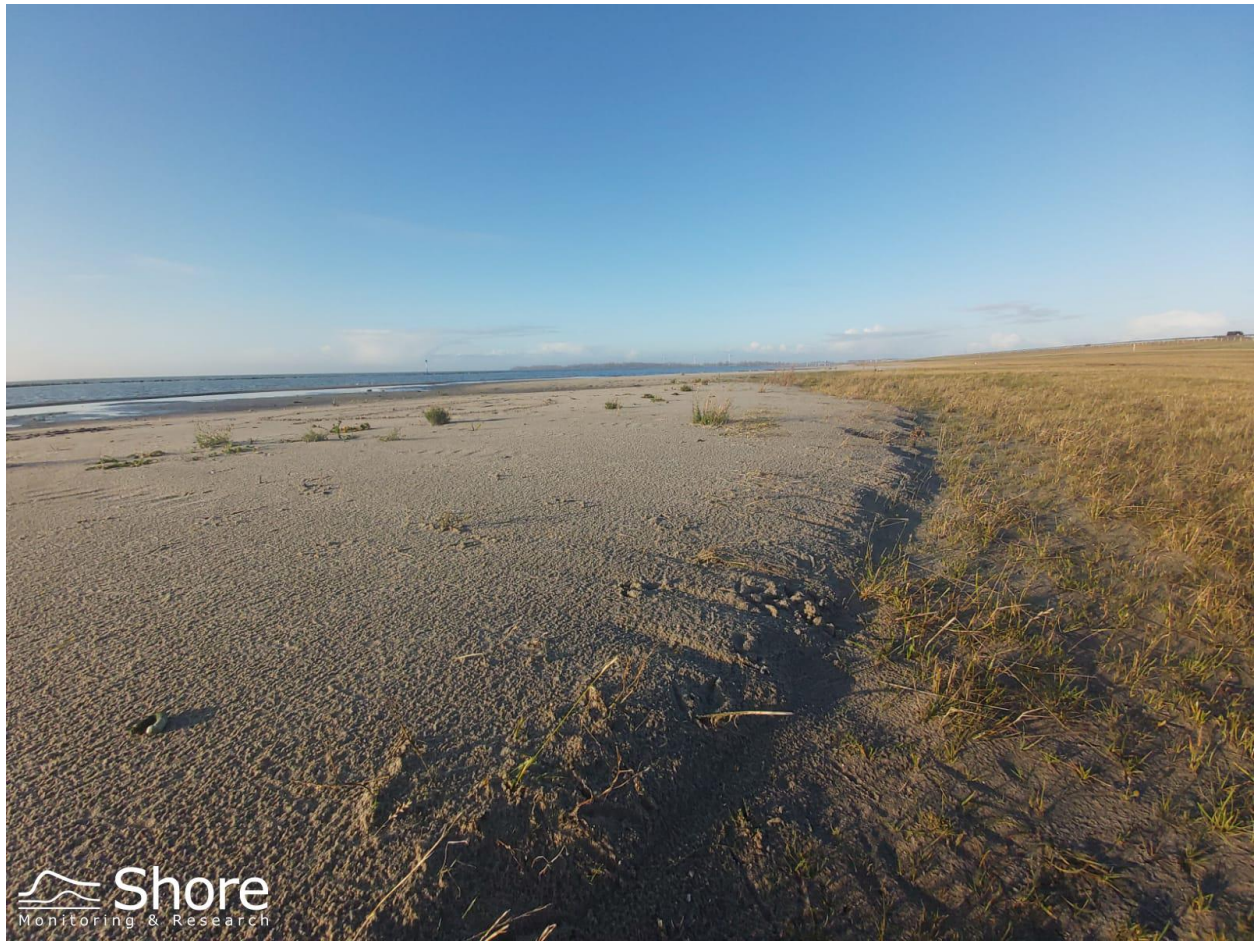
**Figure 6.7:** Close up overwash bar D4.

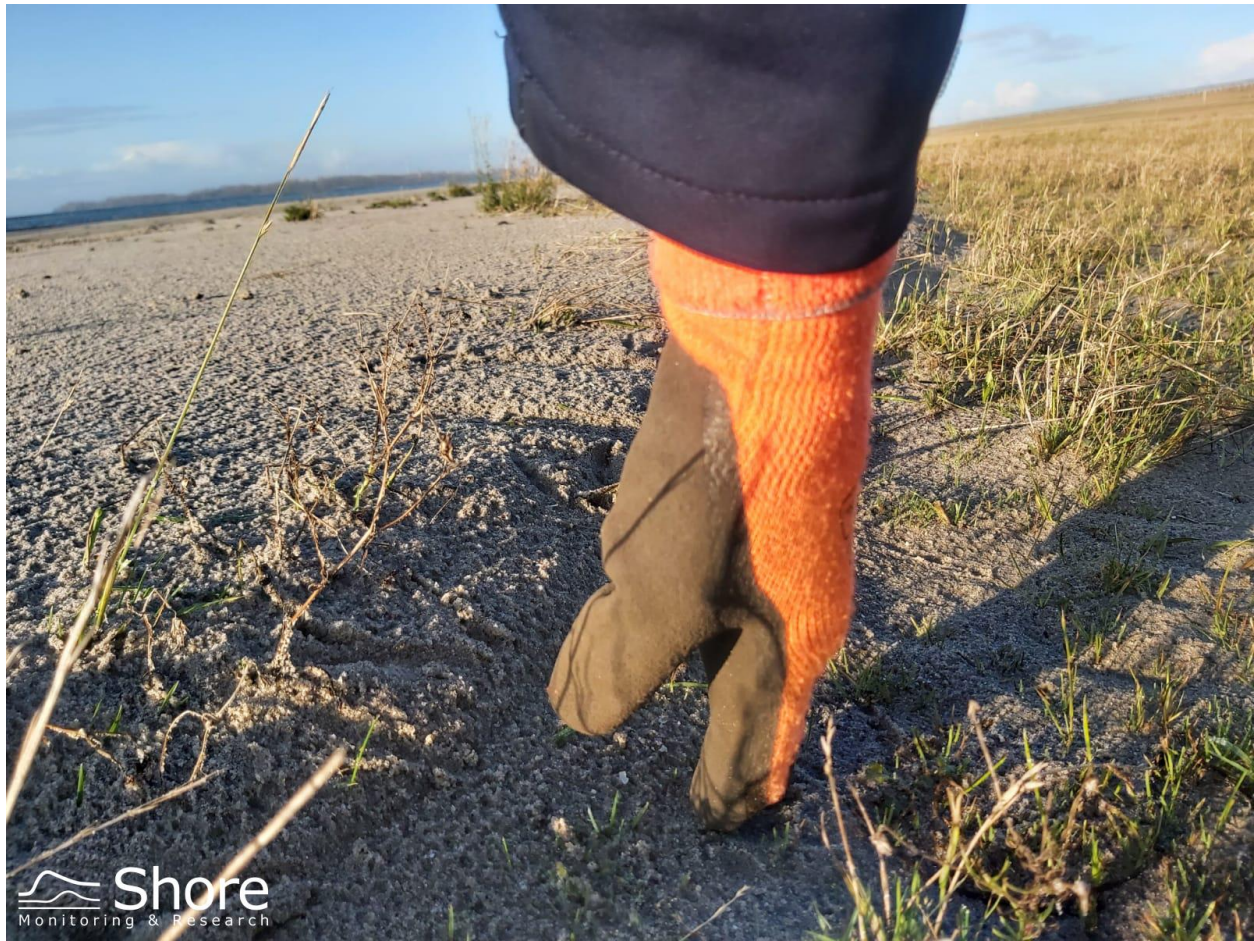
**Figure 6.8:** Hoogte indicatie overwash bar landzijde (ca. 10cm)

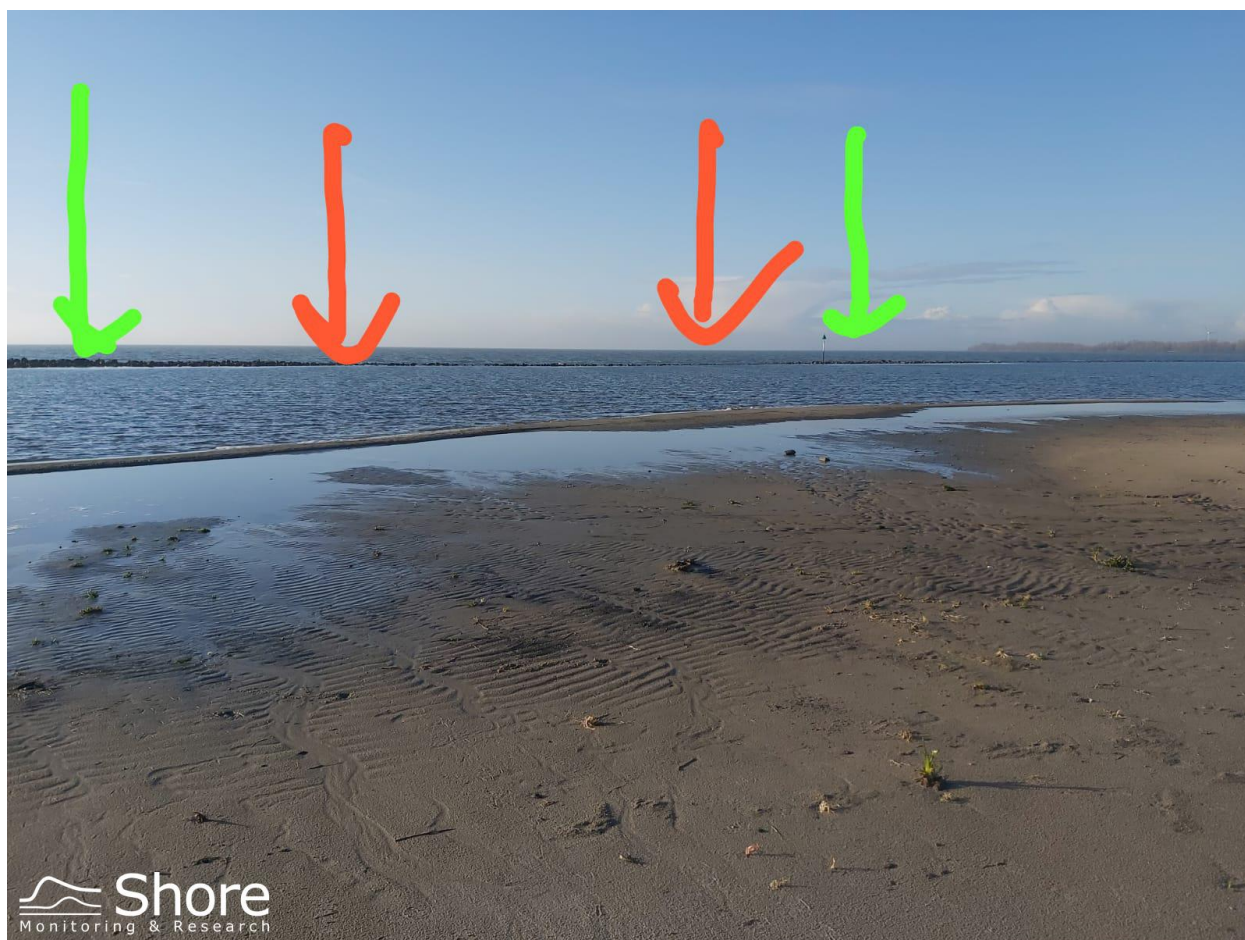
**Figure 6.9:** Waarneembare hoogtevariati es in de vooroeverdam ten westen van de boothelling bij D4. De rode pijlen geven de verlaging aan t.o.v. de delen aangewezen met de groene pijlen.

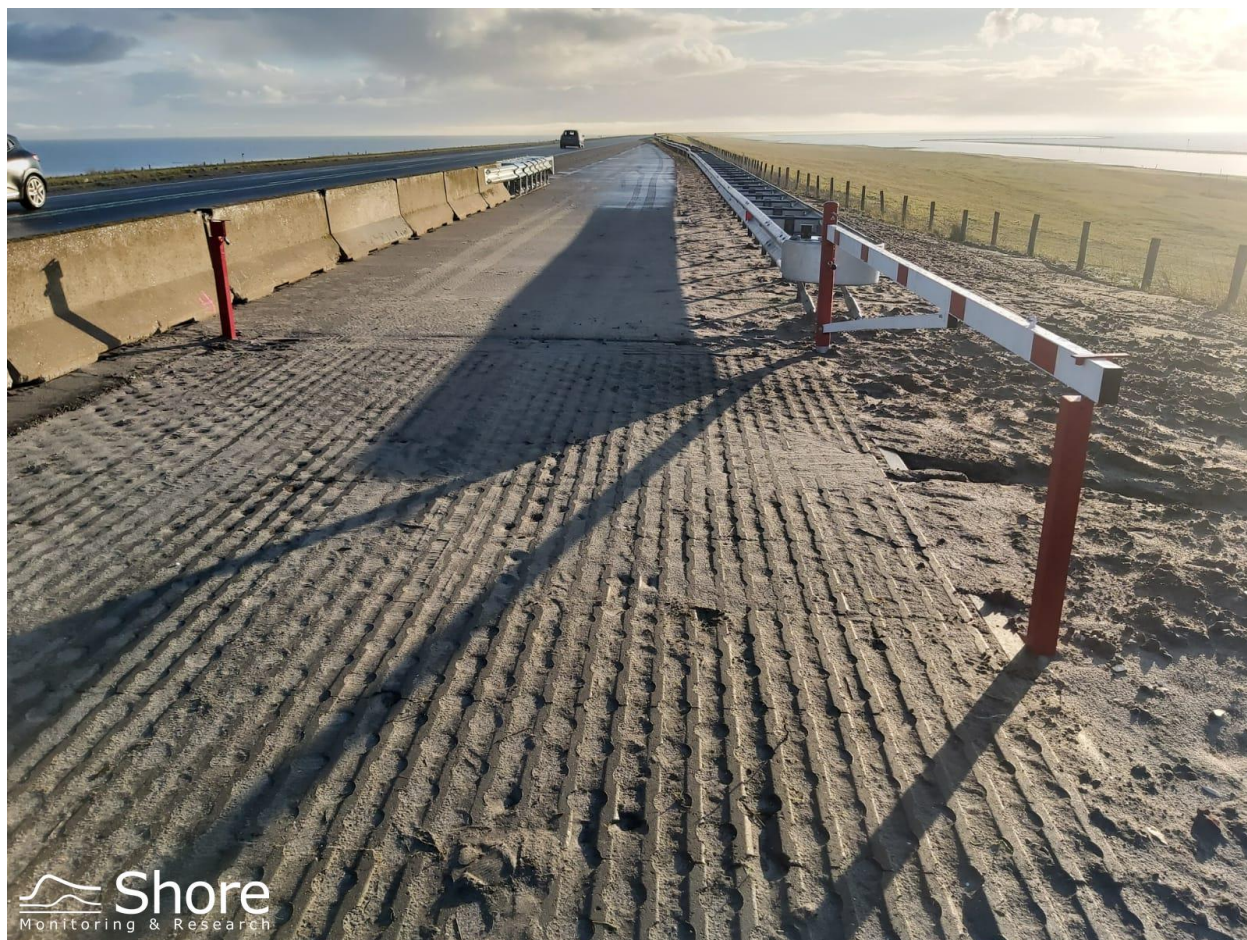
**Figure 6.10:** Een onaangename verrassing: de uit en invoeg strook bij D4 is nu slechts een invoegstrook, die tevens met slot is afgesloten. Het lokaal lanceren vergt nu achteruitrijden op de vluchtstrook/invoegstrook of vanuit Trintelhaven de weg oversteken.

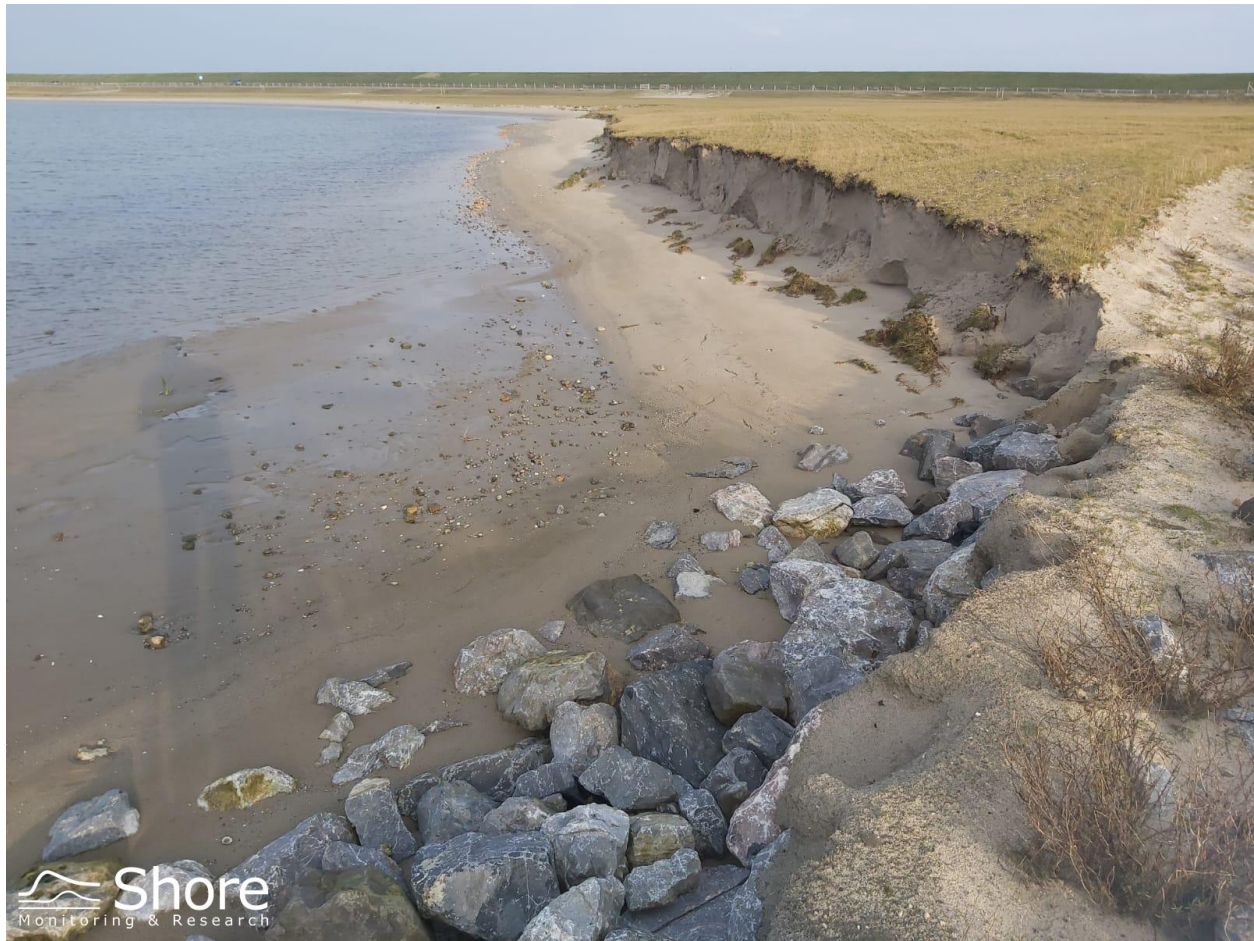
**Figure 6.13:** Flinke scarp ten westen van dam bij D3.

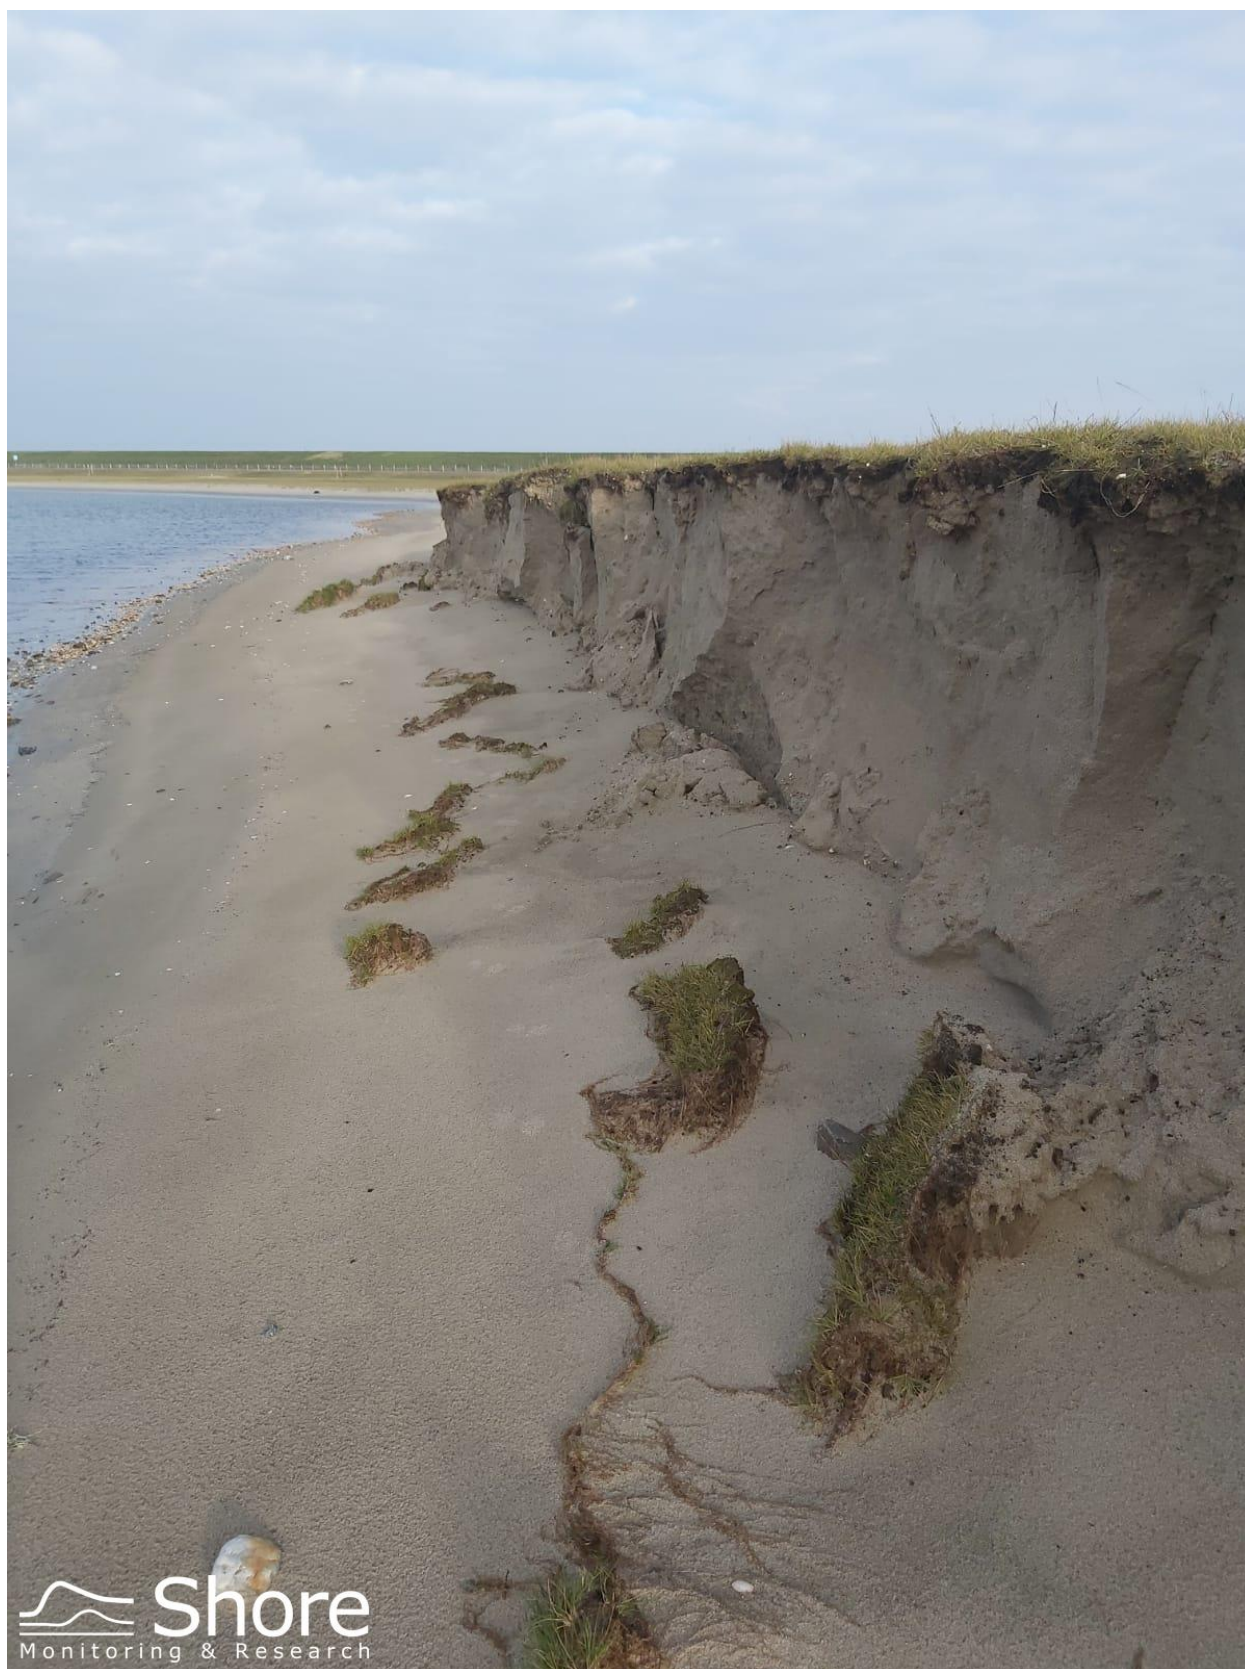
**Figure 6.14:** Flinke scarp ten westen van dam bij D3.

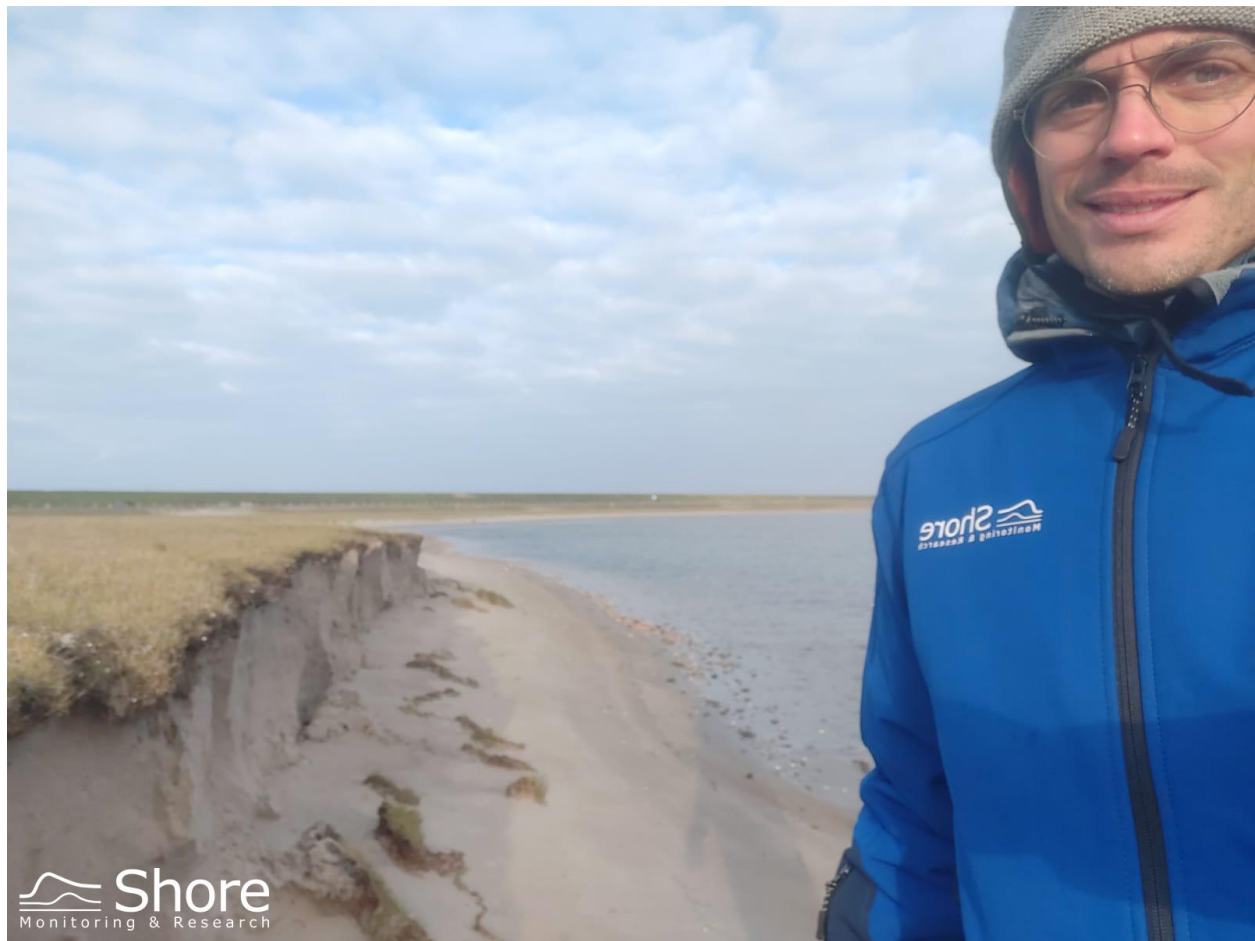
**Figure 6.15:** Flinke scarp ten westen van dam bij D3. Met wat schaal erbij door fotograaf.

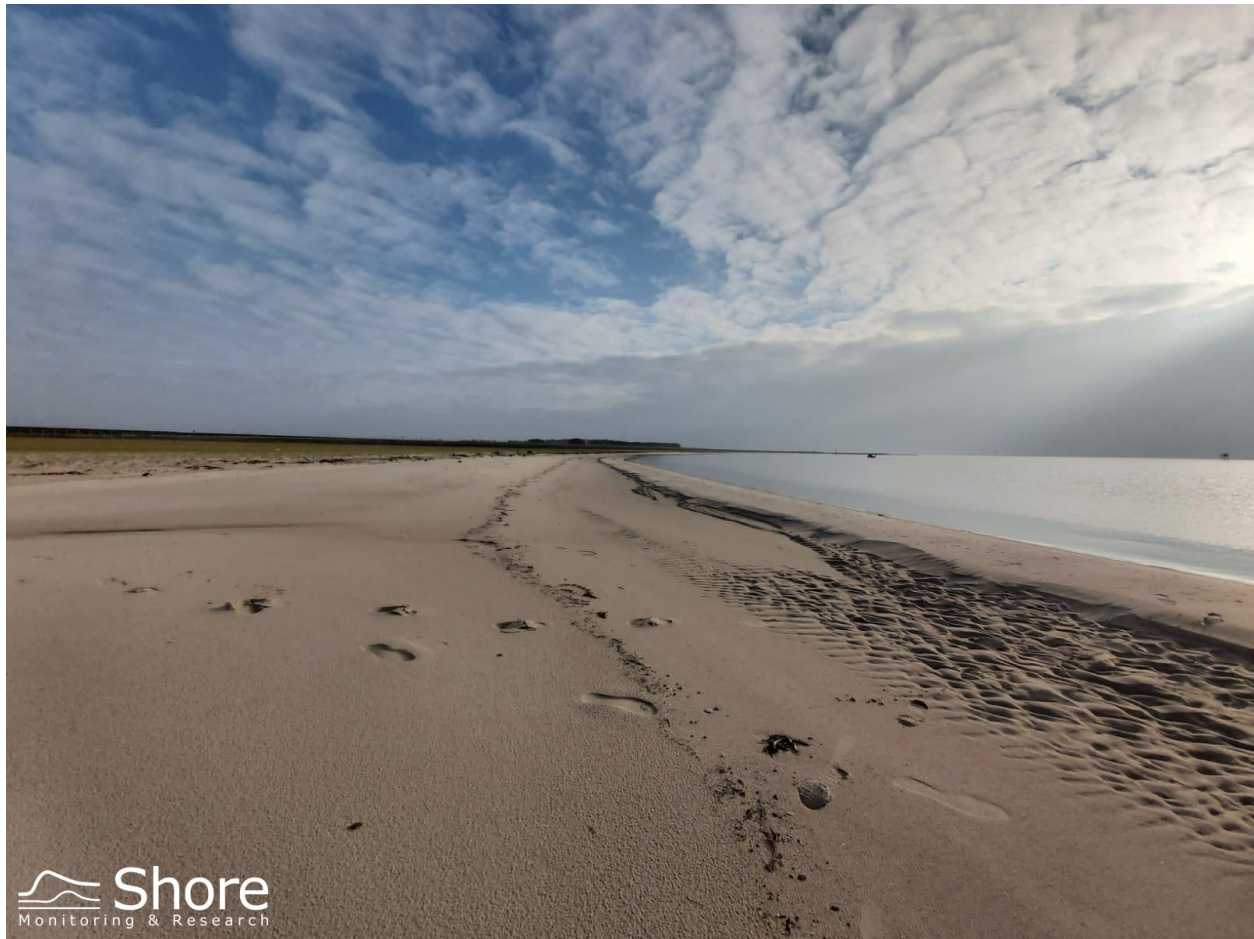
**Figure 6.16:** Situatie rond waterlijn bij D3. Steile bar direct bij waterlijn. Zelfs een soort zwin (storm zwin?) en brede overwash bar (links).

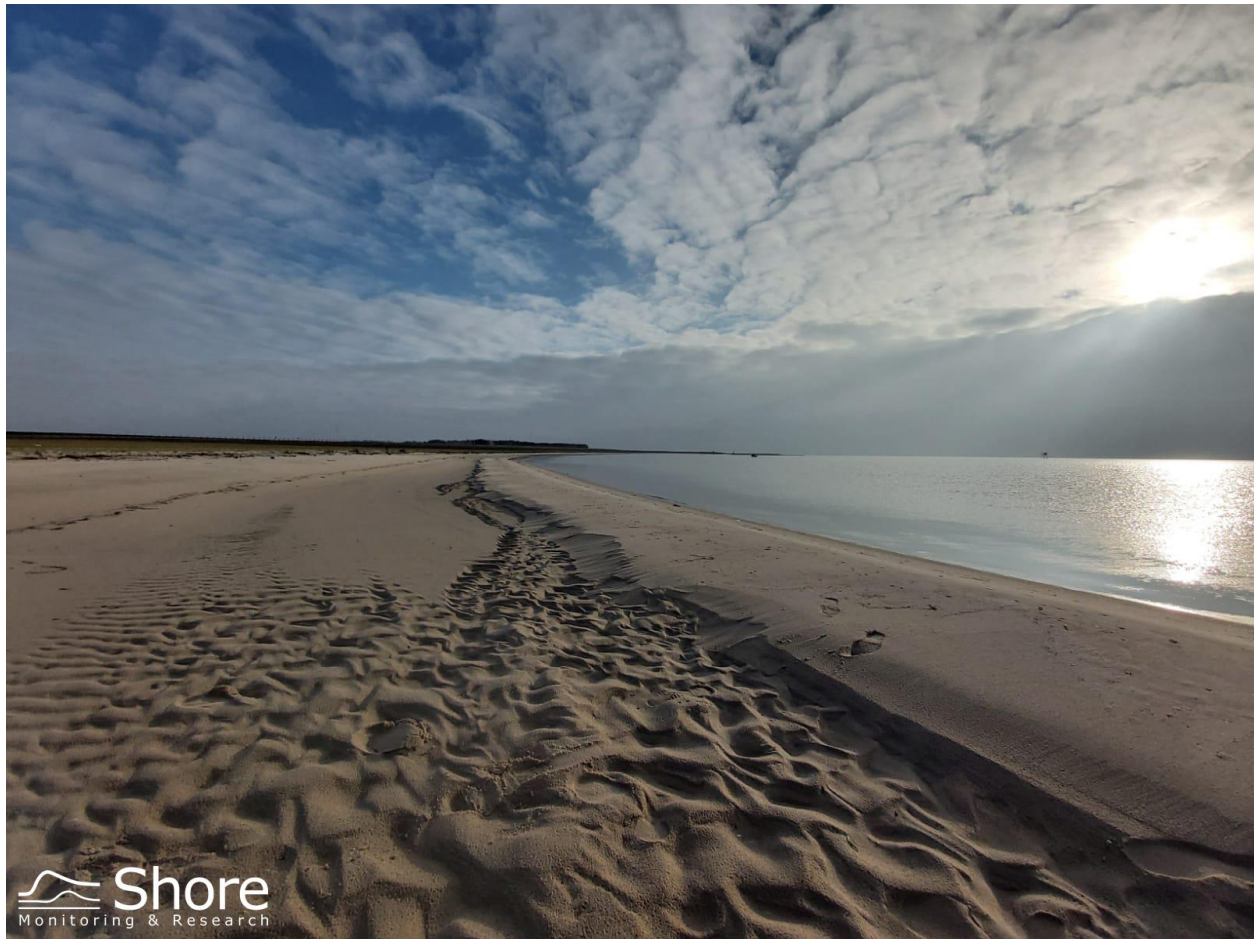
**Figure 6.17:** Situatie rond waterlijn bij D3. Steile bar direct bij waterlijn. Zelfs een soort zwin (storm zwin?) en brede overwash bar (links). De bedvormen op de voorgrond wijzen op stroming.

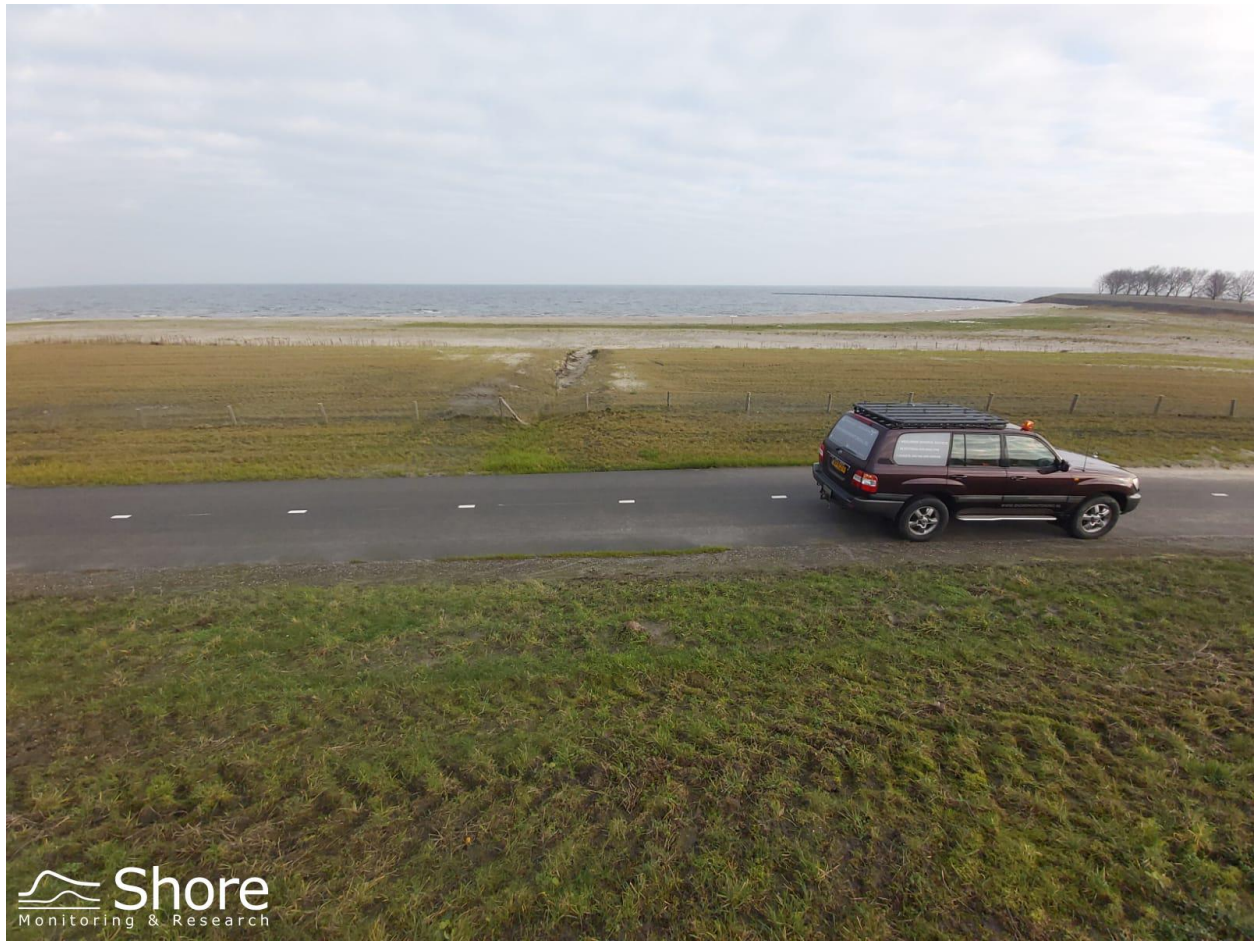
**Figure 6.20:** Vanaf het fietspad aan de IJsselmeerzijde, nabij Trintelhaven is flinke uitschuring door regenwater afvoer opgetreden.

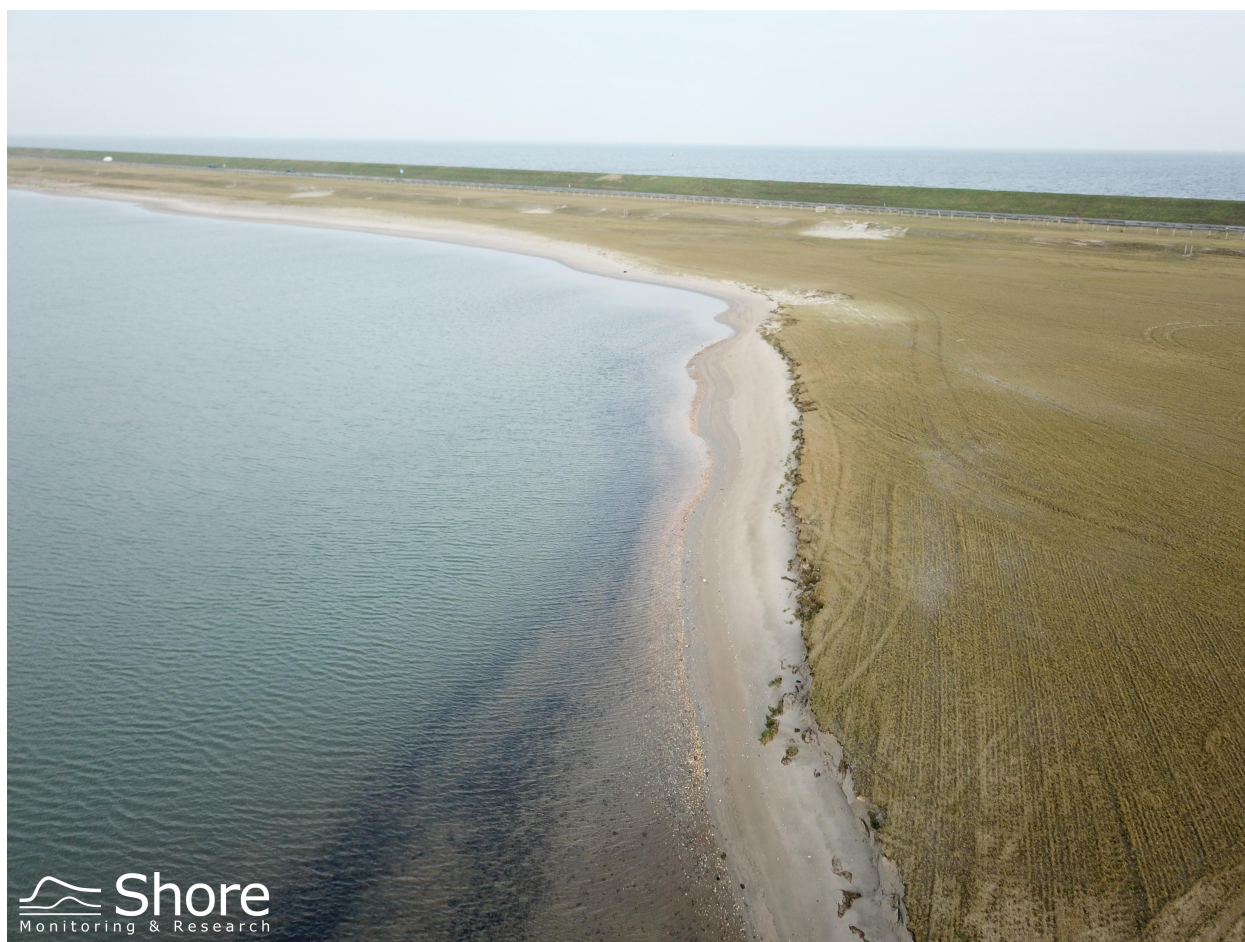
**Figure 6.24:** D3. Scarp westzijde van dam.

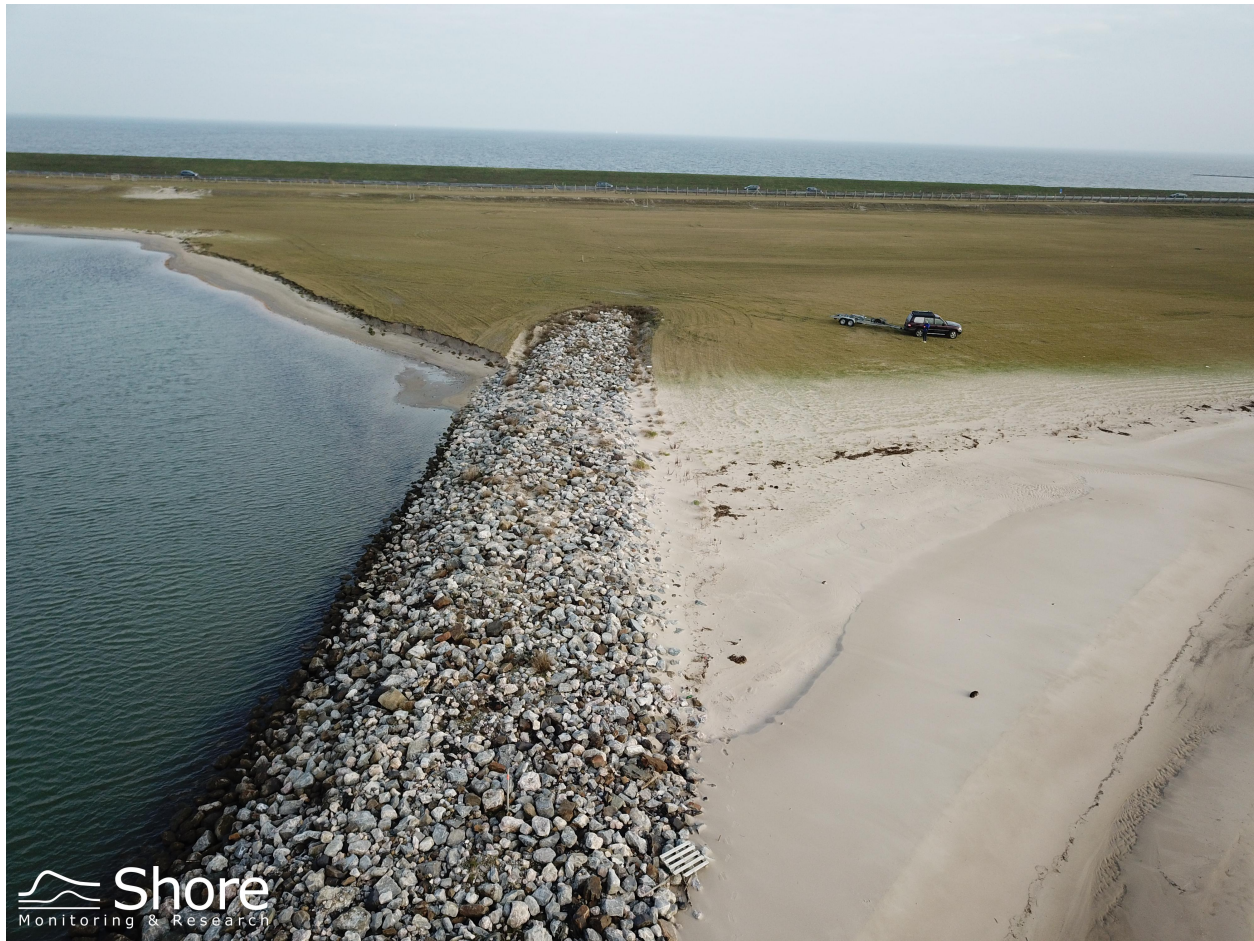
**Figure 6.25:** D3. Scarp en dam westzijde van D3.

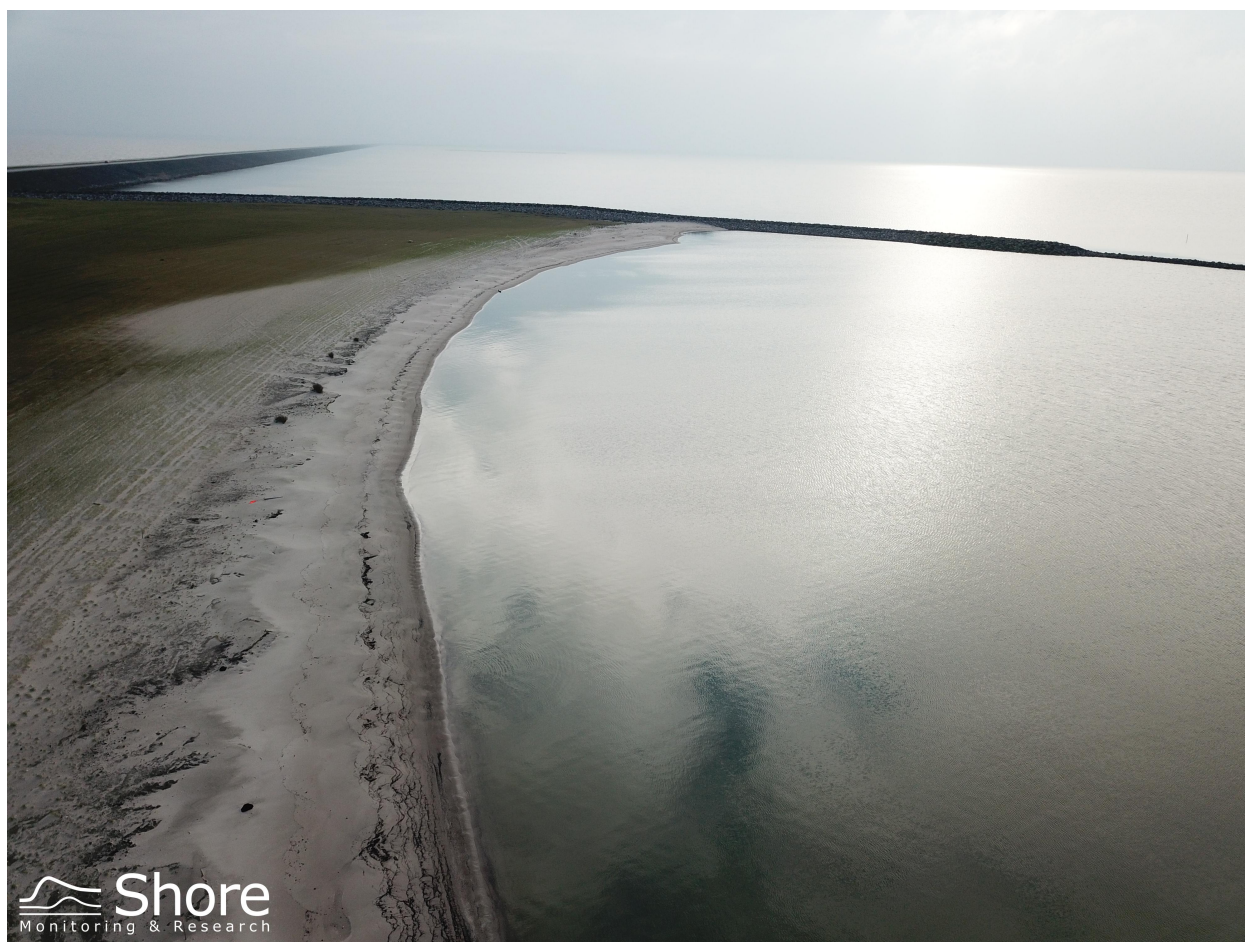
**Figure 6.32:** D3. Let op de lijn van zand - gras overgang links boven.
