# Veldrapport T12 - Maart 2021 (Halfjaarlijkse)

**Monitoring Zandige Versterking Houtribdijk 2019 - 2020**

Project: Monitoring Zandige Versterking Houtribdijk 2019-2020

Subject: Field Report-T12 - Maart 2021 (Halfjaarlijkse)

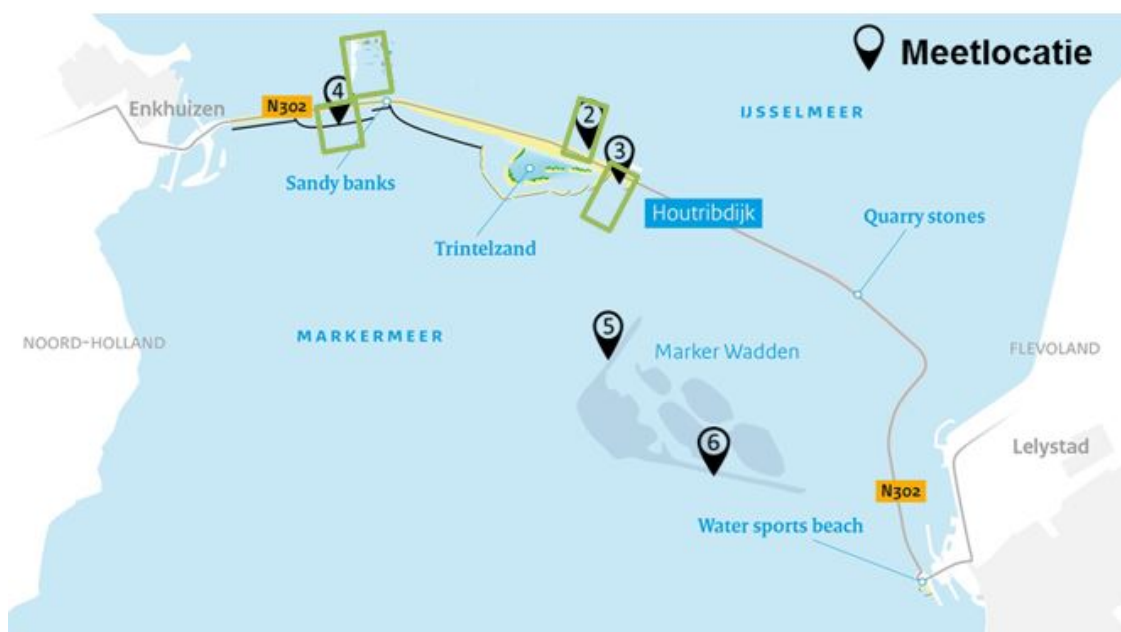
Figure 1.2: Detail locaties 1 t/m 4 aangeduid.

De detail locaties (Fig. 1.2) dienen 10 maal per jaar ingemeten te worden (okt, nov, dec, jan, feb, mrt, mei, jul, sep), incl. 1 flexibele meting in het stormseizoen van ieder jaar. De gehele zandige versterking dient twee maal per jaar ingemeten te worden (mrt/apr en sep/okt). Belangrijk uitgangspunt is het simultaan boven en onder water inmeten van de oever, met aansluiting (en overlap) tussen de boven en onder water ingezette meetmethodes.

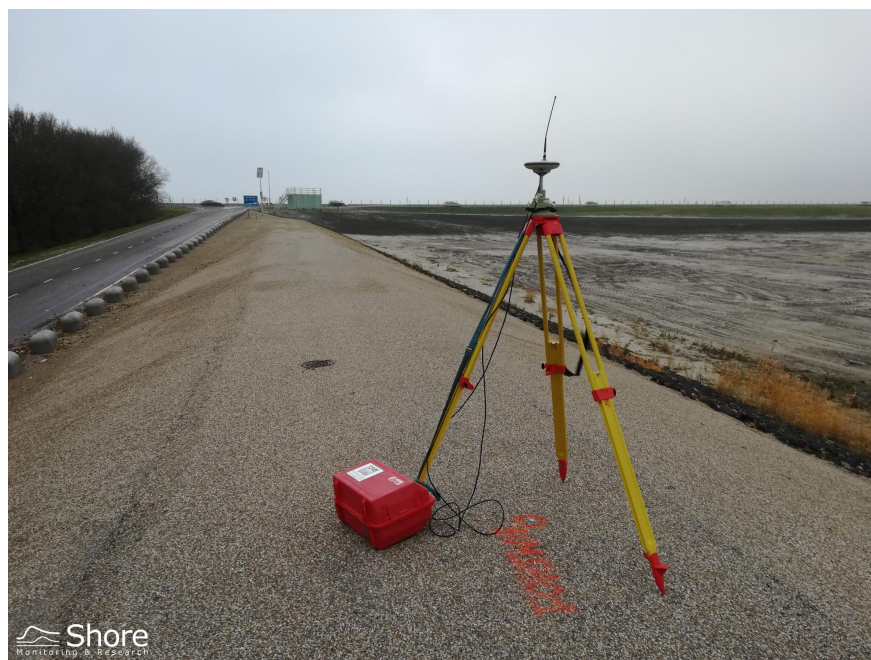
**Figure 3.1:** GNSS Base station boven BMSH01.

Eén referentiepunt is aangebracht bij Trintelhaven, waarover een GNSS base station is gepositioneerd t.b.v. het verzenden van real time correctie waardes naar de GNSS rovers (Fig. 3.1). De coördinaten van dit punt zijn bepaald door de GNSS 10 uur continu te laten meten boven de meetspijker. Vervolgens is de ruwe data gepostproceest met Leica Geo Office en 1 Hz referentie data van het LNRNet<sup>3</sup>. De resulterende coördinaten staan vermeld in Tabel 3.1.

Tijdens alle metingen wordt boven dit punt een GNSS base station opgesteld om de rovers via radio correcties te verzenden en ruwe GNSS data te loggen t.b.v. GNSS post-processing.

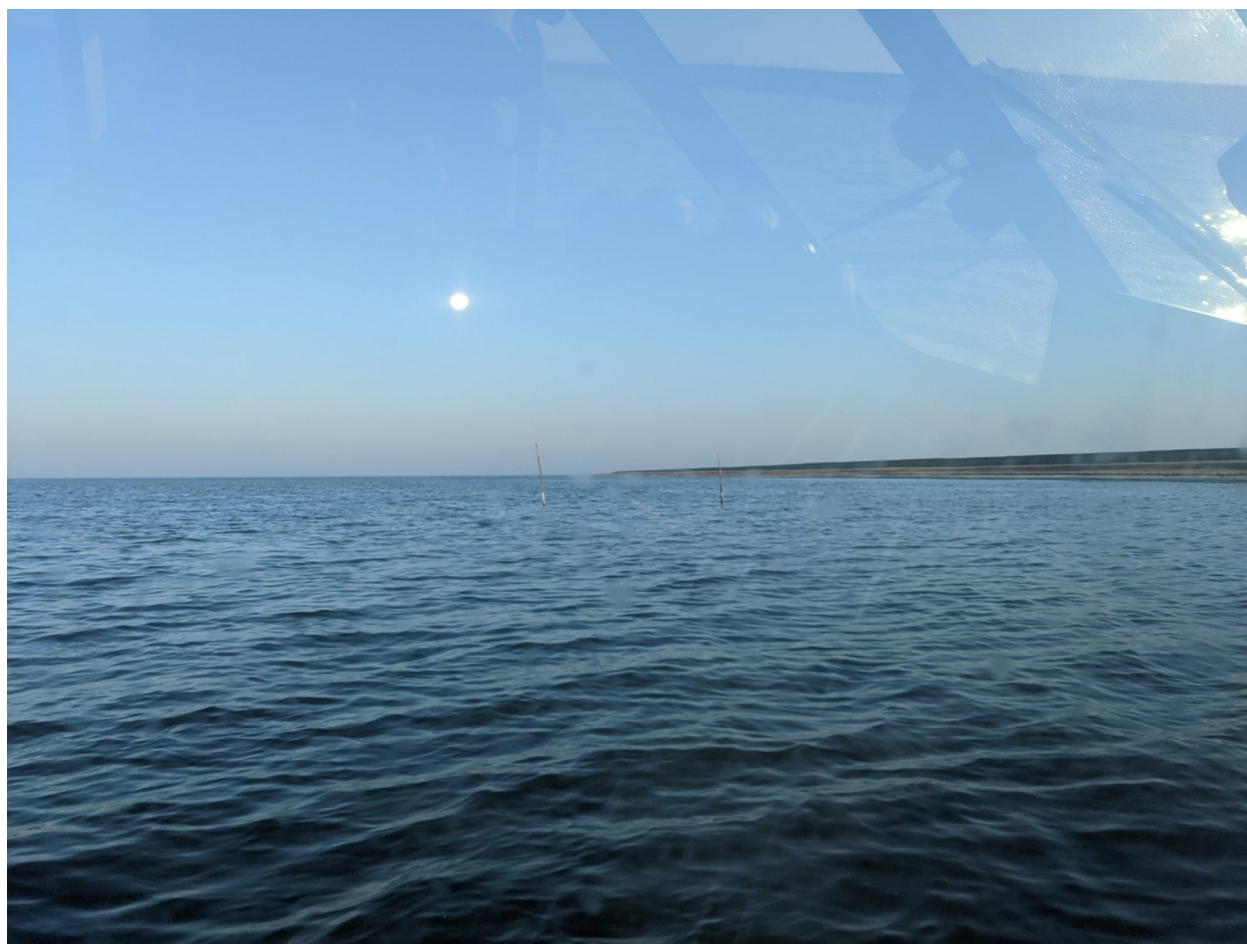
Gaten in de data van PingDSP (bathy) komen door de aanwezigheid van de palen van fuiken (Fig. 6.3). In tegenstelling tot de afspraken, stonden er nog volop fuiken (zonder netten). Vanwege de periode met kruierend ijs (begin 2021) zijn veel van deze fuikpalen rond de waterlijn afgebroken. Een aantal keer kon nog maar op het nippertje een paalkop ontweken worden, waardoor de instrumenten niet kapot zijn gegaan. Voor de rest van de meting is een veilige afstand tot de bekende fuikplaatsen gehouden, om schade aan boot en instrumenten te voorkomen.

**Figure 6.3:** Fuiken en resten van palen

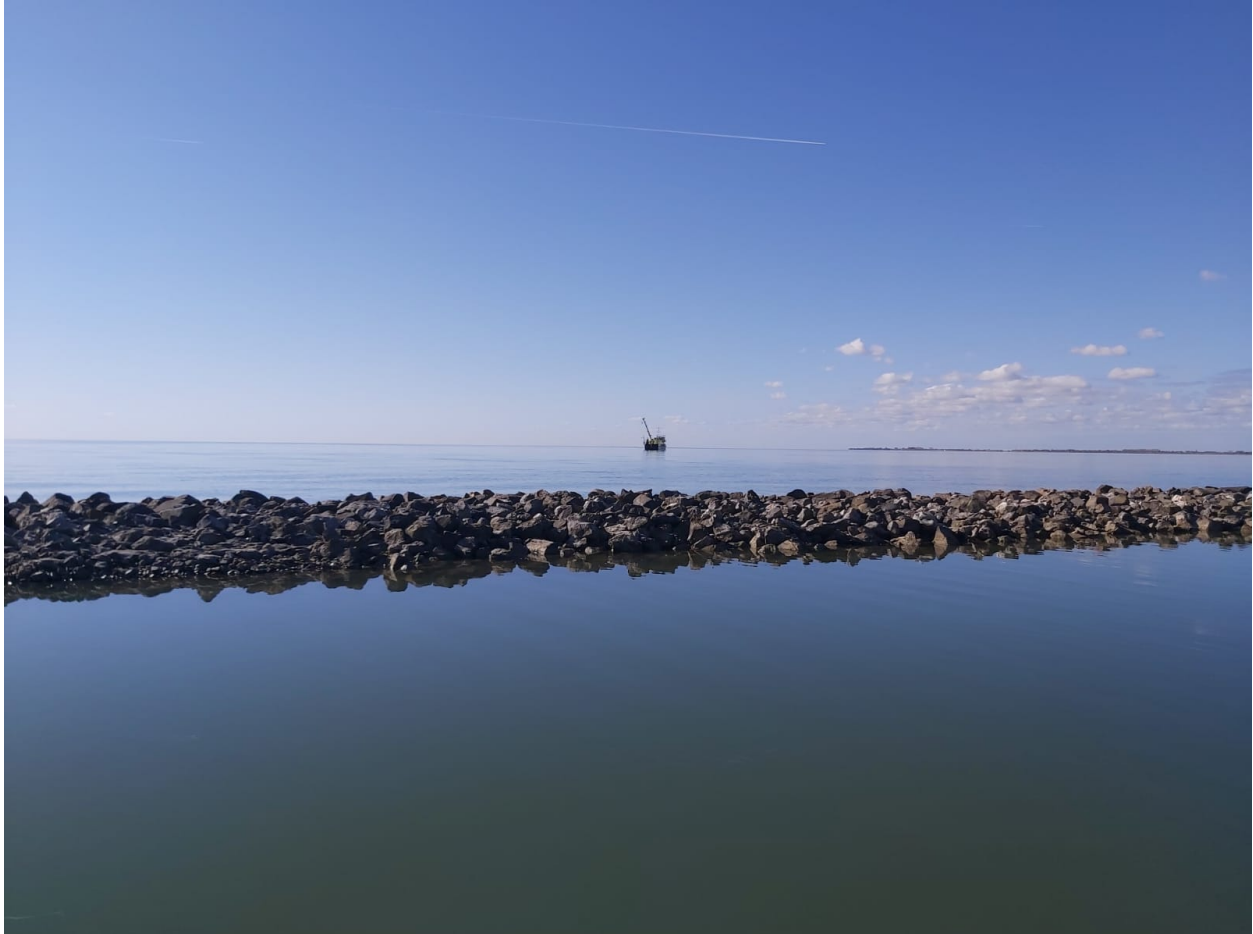
De RWS meetpalen waren grotendeels weg. Aan de MMzijde werden op 5 maart palen terug neergezet bij D4.

**Figure 6.4:** Herplaatsing meetpalen bij D4
