# Veldrapport T3 - Februari 2020

Monitoring Zandige Versterking Houtribdijk 2019 - 2020

Project: Monitoring Zandige Versterking Houtribdijk 2019-2020  
Subject: Field Report  
Author: S.A. Zandbergen MSc  
Internal reviewer: R.C. de Zeeuw MSc  
Reference: FR\_LakeSIDE T3 - Februari 2020  
Version: 17-03-2020

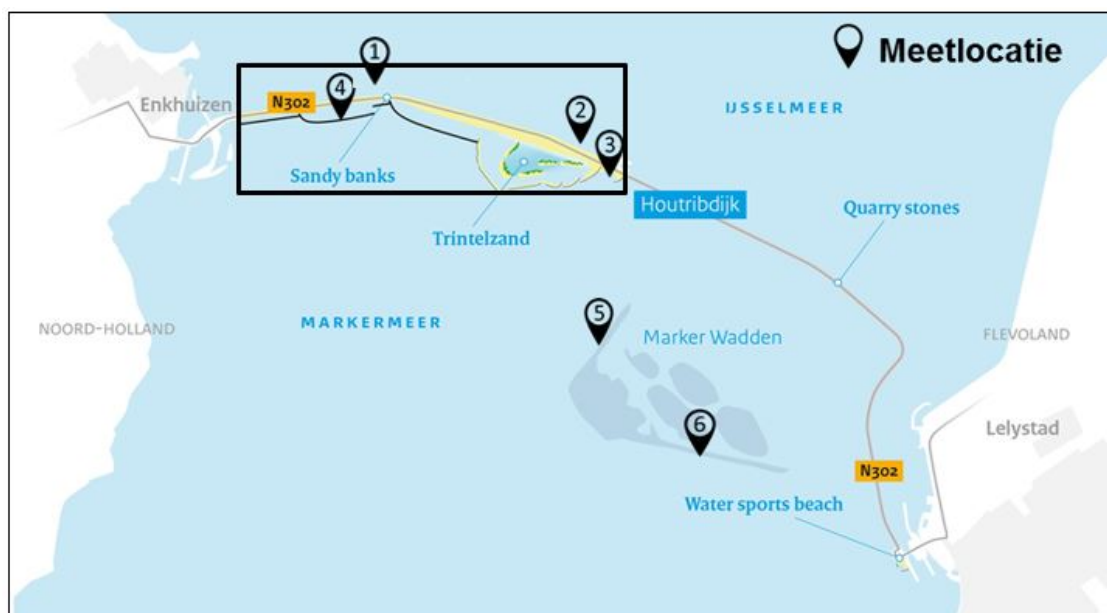
**Figure 1.1:** Meetgebieden. Detail locaties 1 t/m 4 aangeduid. Gehele zandige versterking binnen zwarte omlijning.

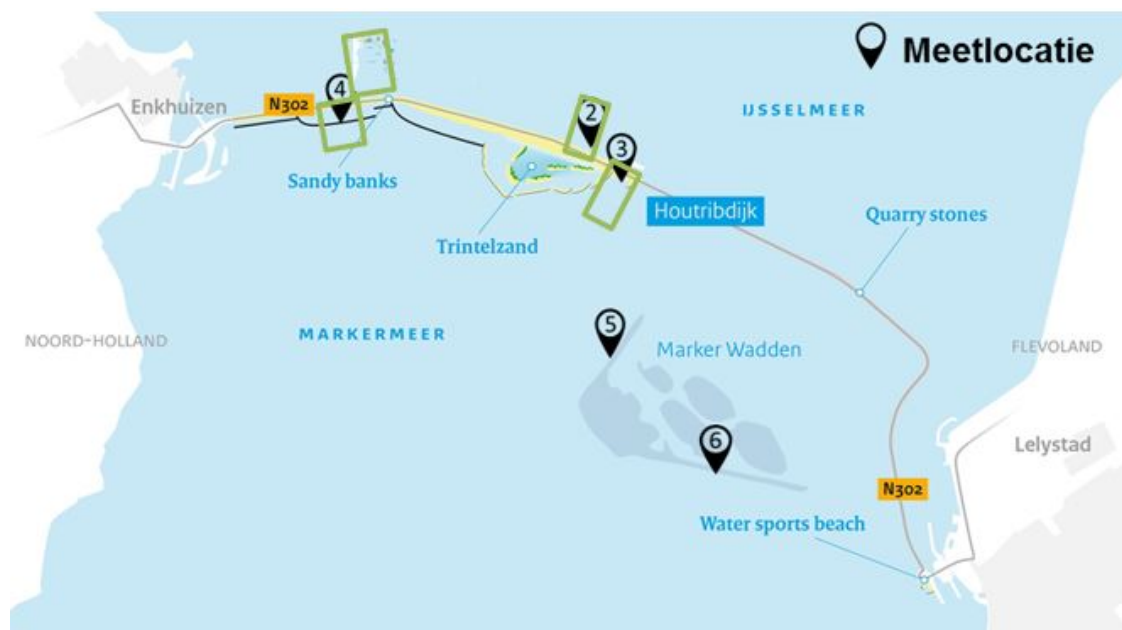
Figure 1.2: Detail locaties 1 t/m 4 aangeduid.

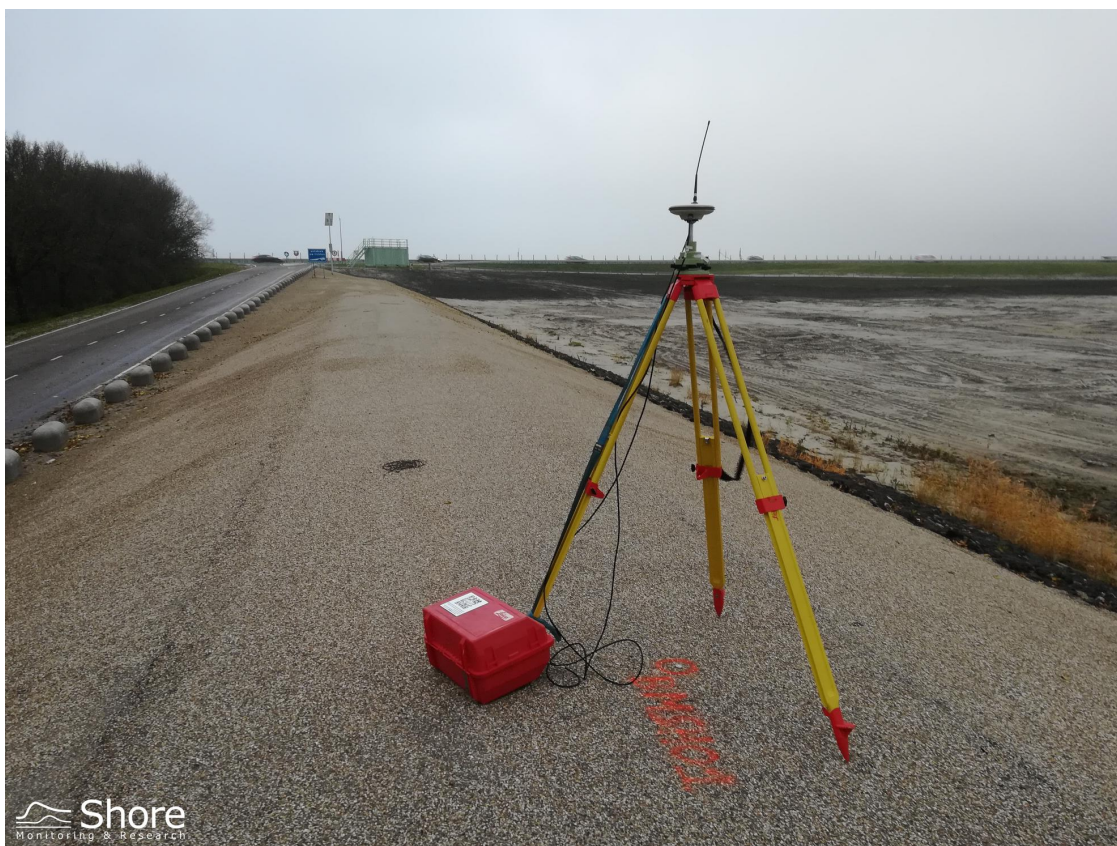
**Figure 3.1:** GNSS Base station boven BMSH01.

Eén referentiepunt is aangebracht bij Trintelhaven, waarover een GNSS base station is gepositioneerd t.b.v. het verzenden van real time correctie waardes naar de GNSS rovers (Fig. 3.1). De coördinaten van dit punt zijn bepaald door de GNSS 10 uur continu te laten meten boven de meetspijker. Vervolgens is de ruwe data gepostproceest met Leica Geo Office en 1 Hz referentie data van het LNRNet<sup>3</sup>. De resulterende coördinaten staan vermeld in Tabel 3.1.

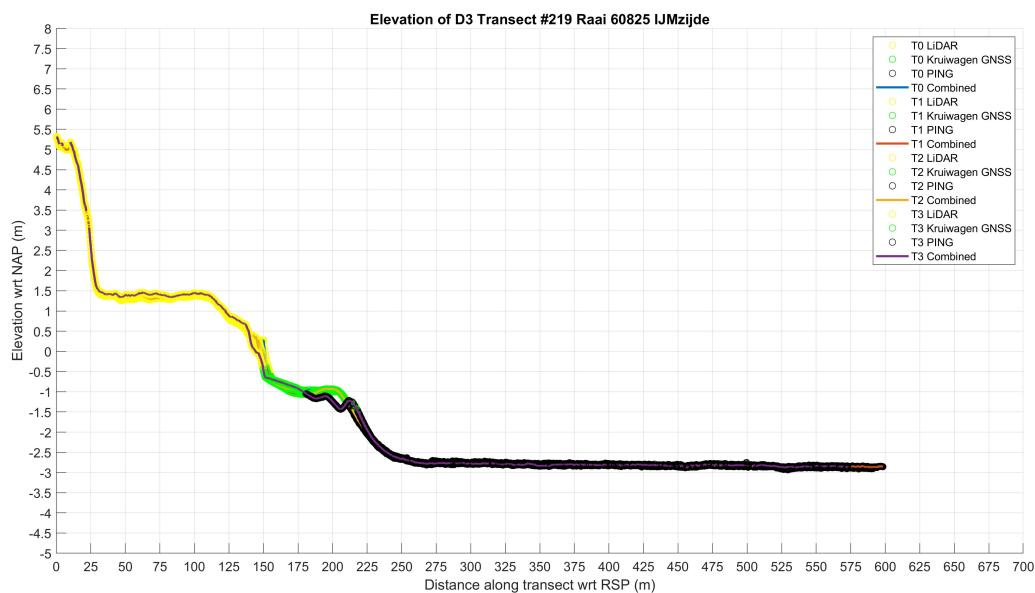
Figure 5.3: Voorbeeld JRK raai data aansluiting en temporele consistentie

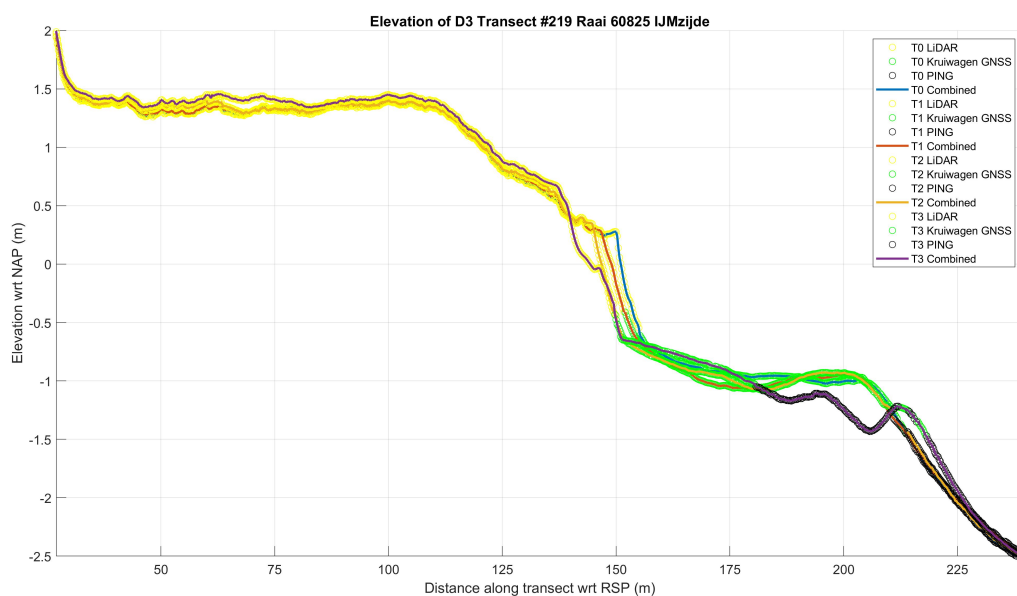
Figure 5.4: Voorbeeld detail JRK raai data aansluiting en temporele consistentie

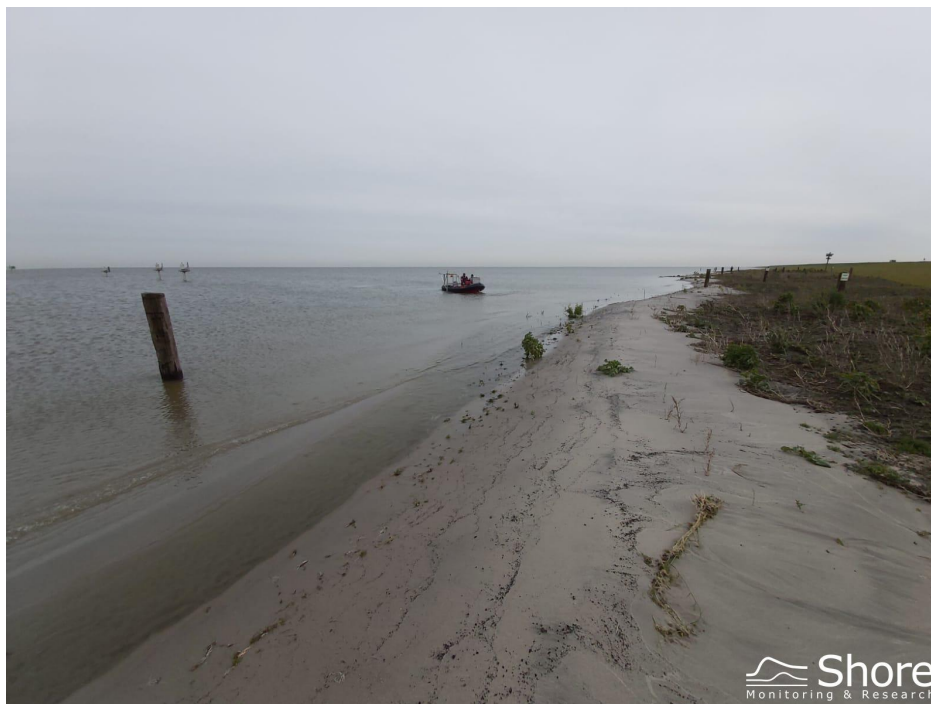
Met de PingDSP is deze meting veel dicht bij het droge deel van de versterking gemeten, door de hogere waterstand in het IJsselmeer en Markermeer (Fig. 6.1). Hierdoor is er prachtige overlap tussen loop en PingDSP werk op het onderwater plateau.

**Figure 6.1:** Pingboot heeft tot zeer dicht bij de waterlijn goede data (Detail 1)

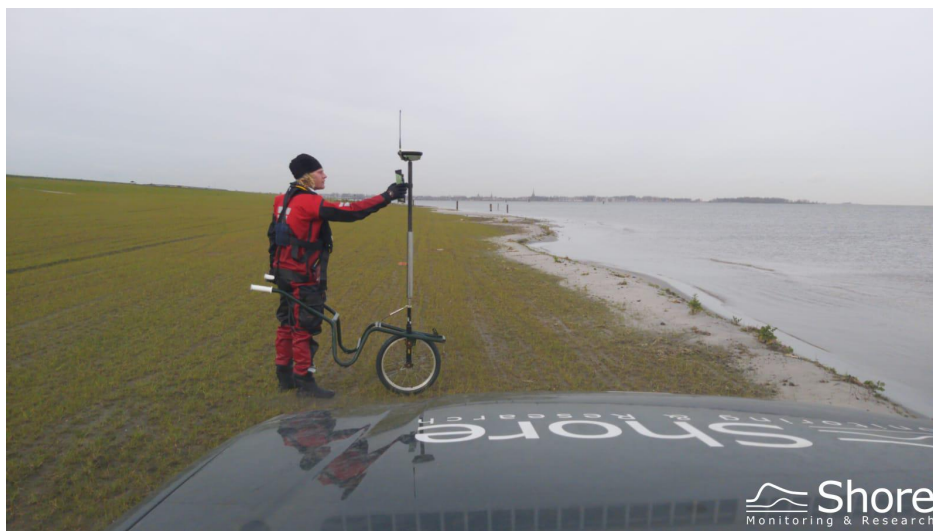
De verhoogde waterstand (en onshore condities) hebben tevens voor plassen water gezorgd, landwaarts van de kleine overwash bar aan de waterlijn. Normaliter werd dit gebied door de LiDAR ingemeten, maar nu zijn de raaien door de plassen ook met loop GPS ingemeten.

**Figure 6.2:** Plassen landwaarts van overwashbar (nu nog net zichtbaar in het water) en een nieuwe overwash bar bij het gras.

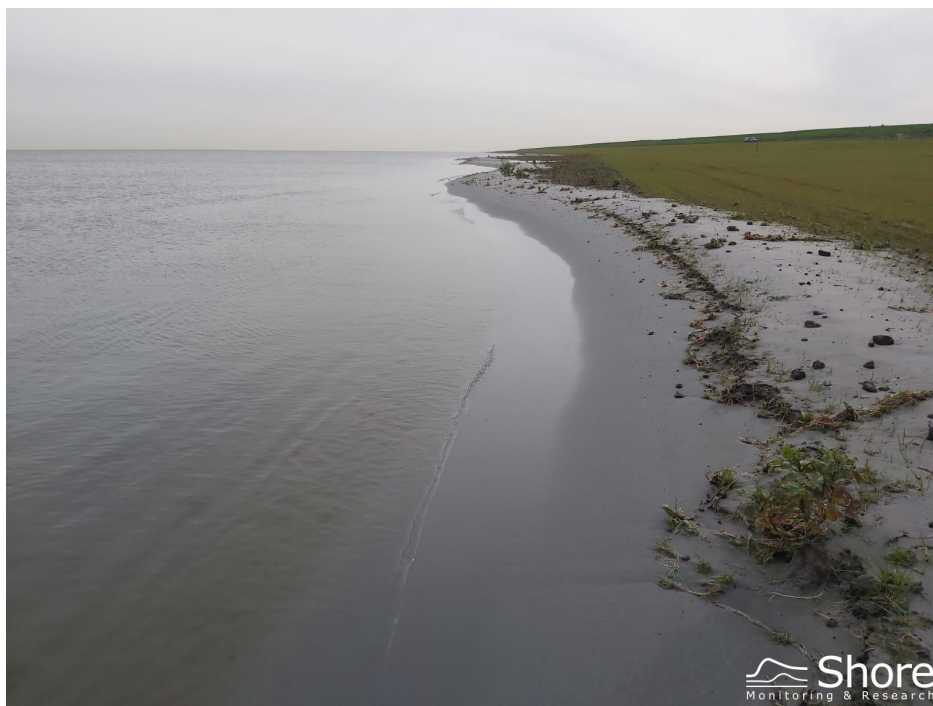
Aan de IJsselmeerszijde is lichte erosie van de grasmat waargenomen, en formatie van een nieuwe kleine overwashbar (Fig. 6.3).

**Figure 6.3:** Erosie grasmat/waterlijn aan IJM zijde. Foto bij detailgebied 1 genomen.

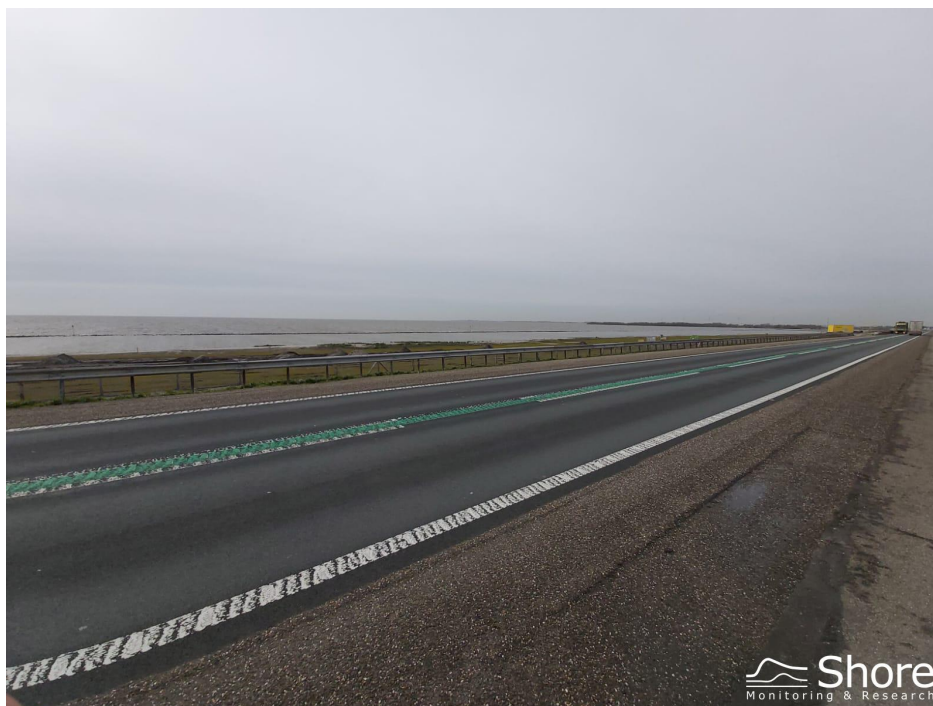
De aannemer is behoorlijk hard bezig met Trintelzand B. De zanddammen die Trintelzand A met de versterking verbinden zijn versterkt (in plaats van verwijderd) en er is veel activiteit van materieel op de zanddammen in het Markermeer. Tevens is de klei vanaf de afrit bij Detailgebied 4 tot de waterlijn afgegraven in ZZO richting, om de begaanbaarheid vanaf de afrit naar de redelijk goed berijdbare zandige waterlijn te verbeteren (Fig. 6.4). Voor de uitvoer van de werkzaamheden van SHORE is dit gunstig.

**Figure 6.4:** Afgegraven klei op/afrit detailgebied 4 (zichtbaar net achter en boven de vangrail in foto).

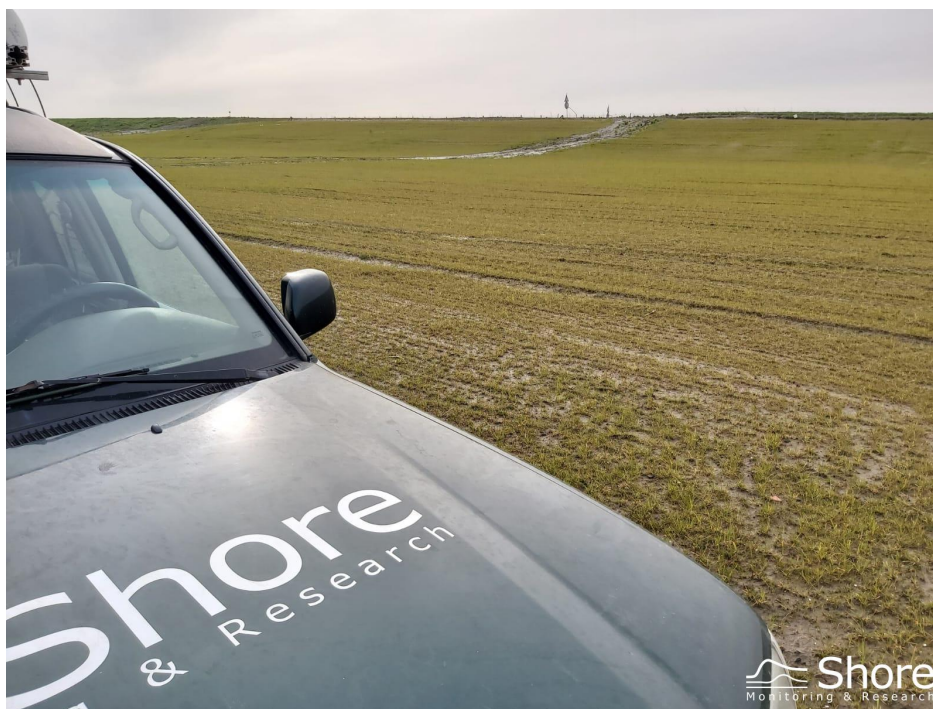
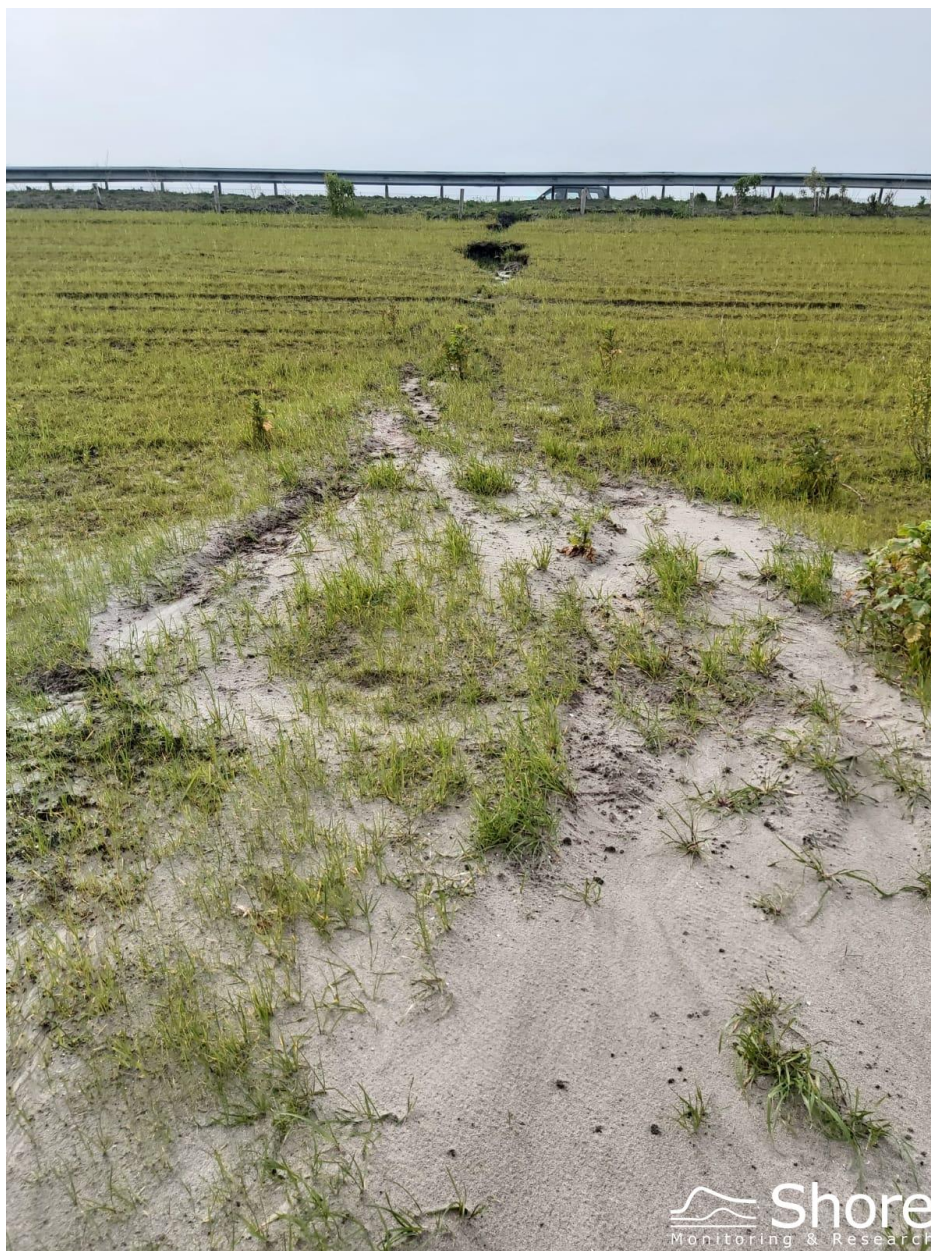
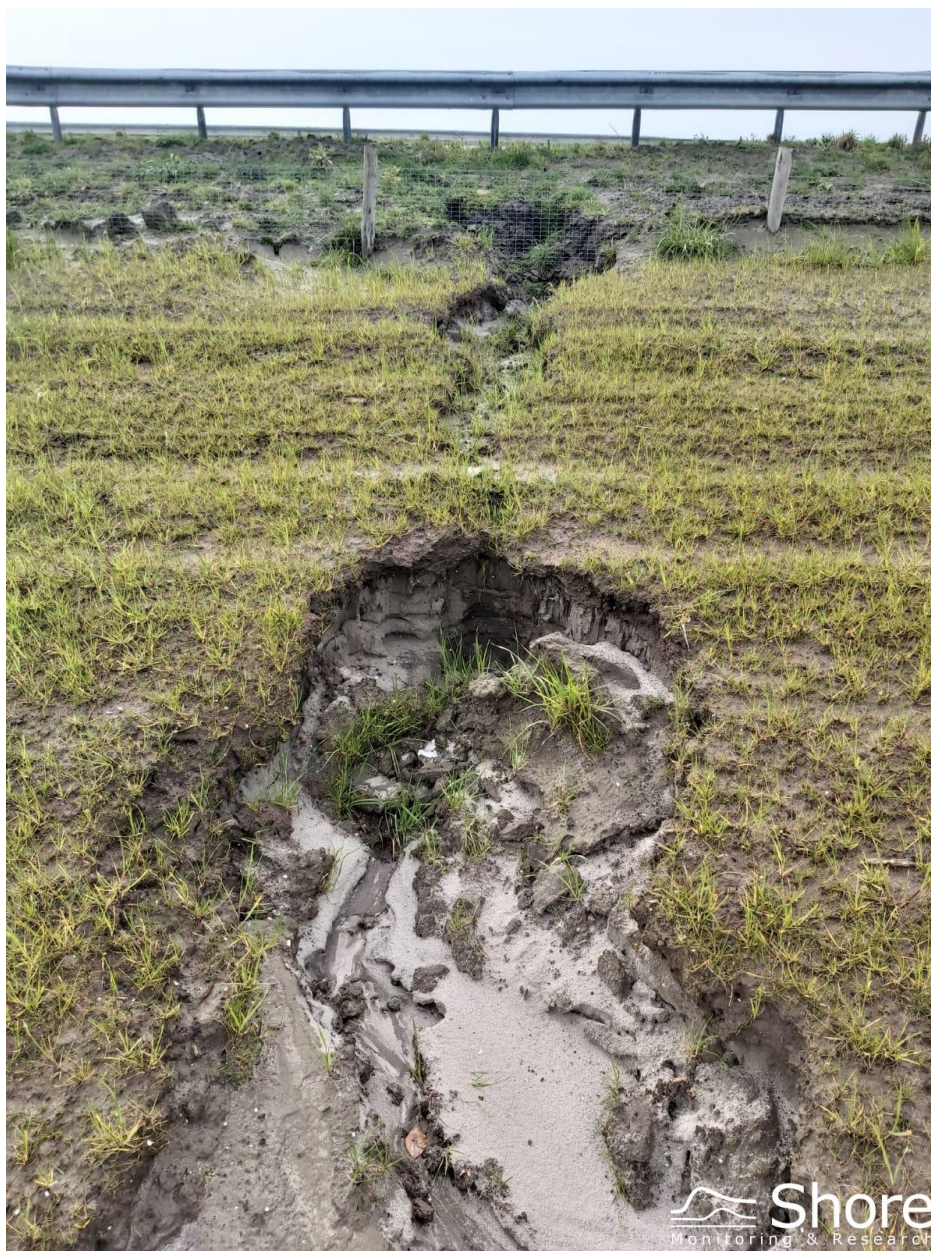
Regenwater afvoer vanaf de weg/berm zorgt voor lokale erosie (uitslijting) van de toplaag van de versterking. Met name bij Detail gebied 1 is dit goed waarneembaar en zijn de geulen best fors (Fig. 6.5 - 6.7).

**Figure 6.5:** Erosie van toplaag versterking Houtribdijk, door regenwater afvoer.

**Figure 6.6:** Erosie van toplaag versterking Houtribdijk, door regenwater afvoer.

**Figure 6.7:** Erosie van toplaag versterking Houtribdijk, door regenwater afvoer.

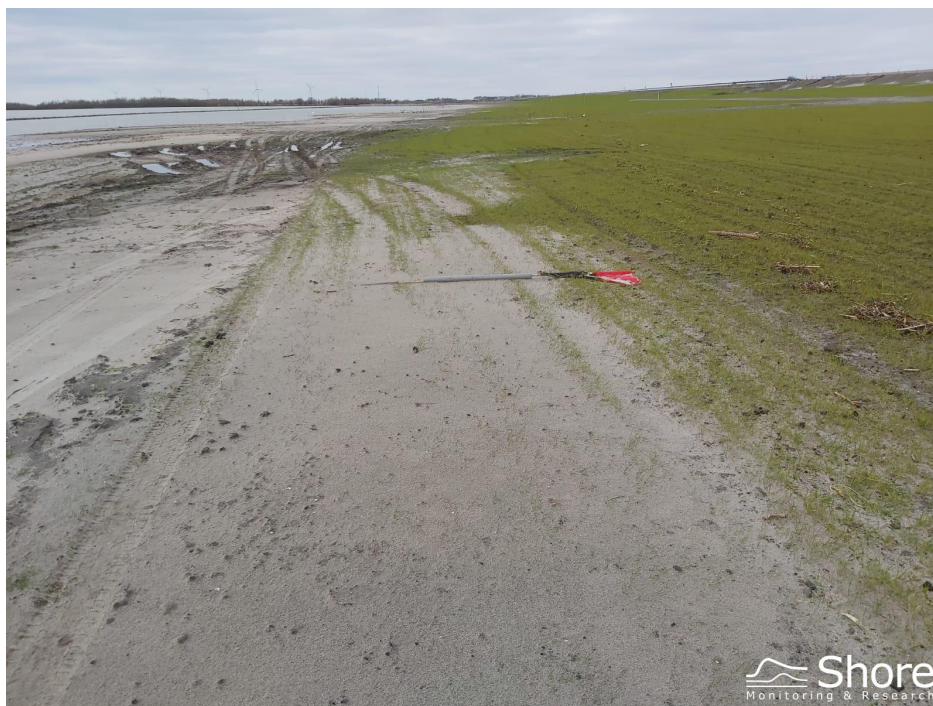
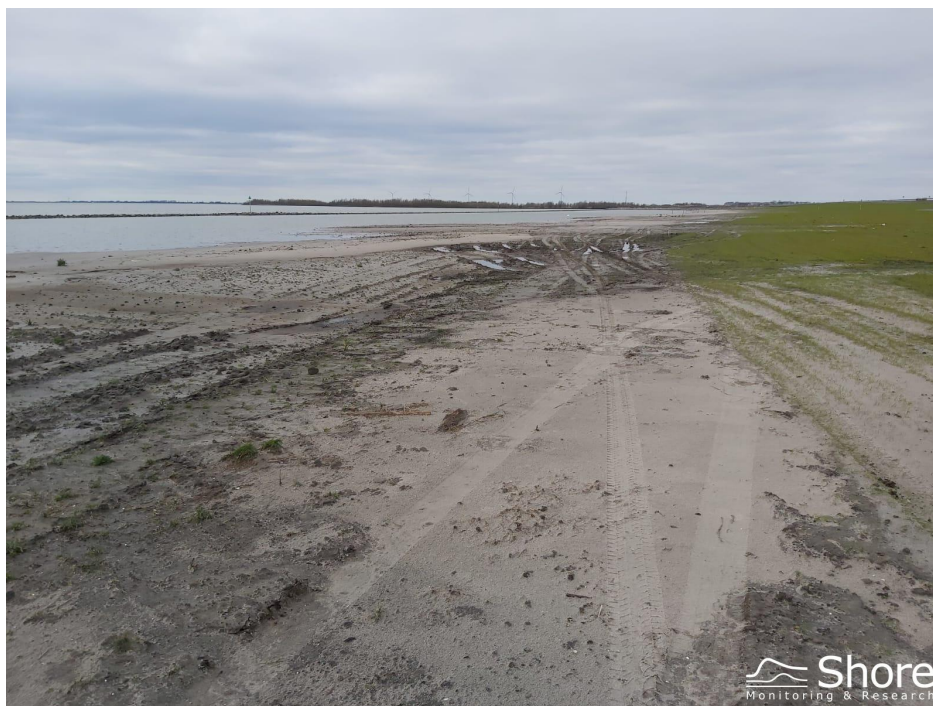
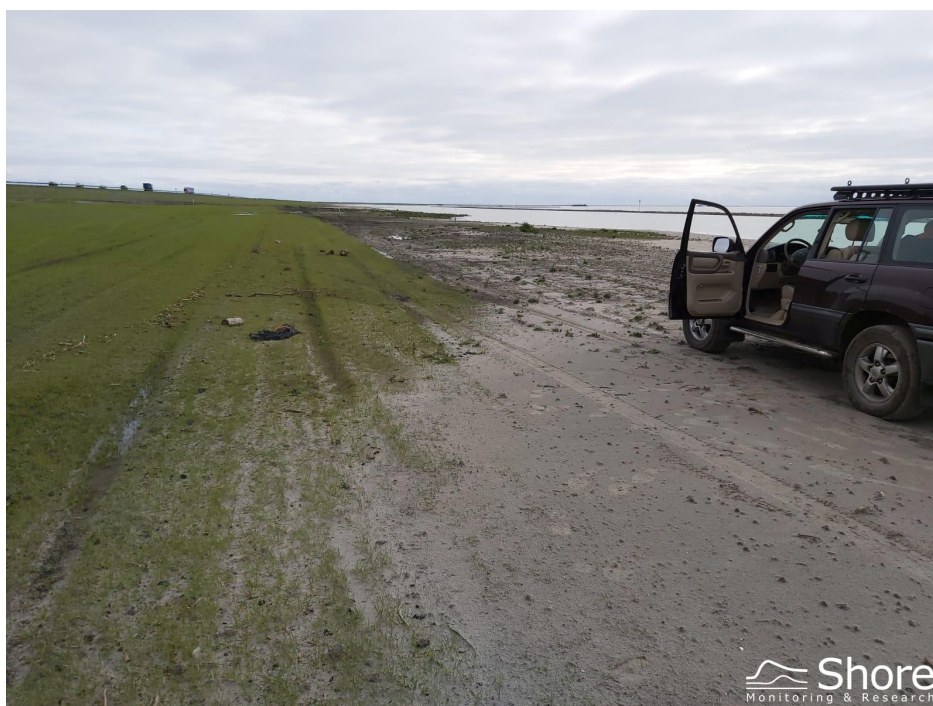
Aan de Markermeerzijde is goed te zien dat de aanhoudende ZW-wind en stormen tot veranderingen rond de waterlijn hebben gezorgd. Zo is zand tot ver in de grasbeplanting gestoven/gespoeld (Fig. 6.8 - 6.10 en is achter detailgebied 4 een duidelijke veeklijn waarneembaar (Fig. 6.11 - 6.12). Dit is ook bij detailgebied 3 het geval, en prachtig te zien in de orthofoto. De afstand van de meest landwaartse grens van het ingestoven zand tot de waterlijn varieert in kustlangse zin behoorlijk.

**Figure 6.8:** Zand in grasbeplanting achter detailgebied 4.

**Figure 6.9:** Zand in grasbeplanting achter detailgebied 4.

**Figure 6.10:** Zand in grasbeplanting achter detailgebied 4.

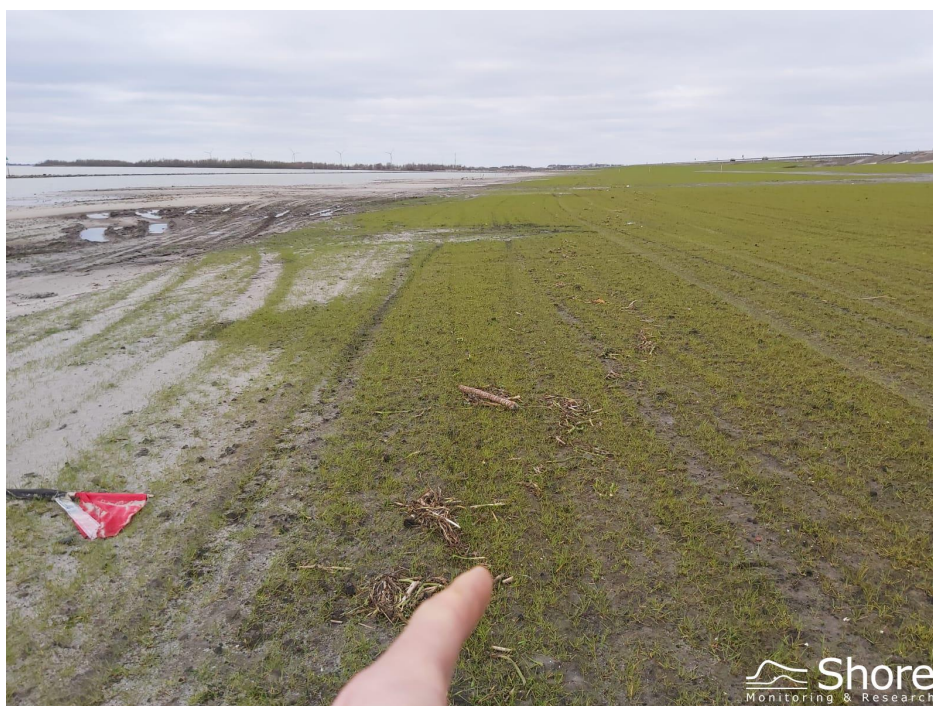
**Figure 6.11:** Veeklijn achter detailgebied 4 (kijkend in de richting van Enkhuizen).

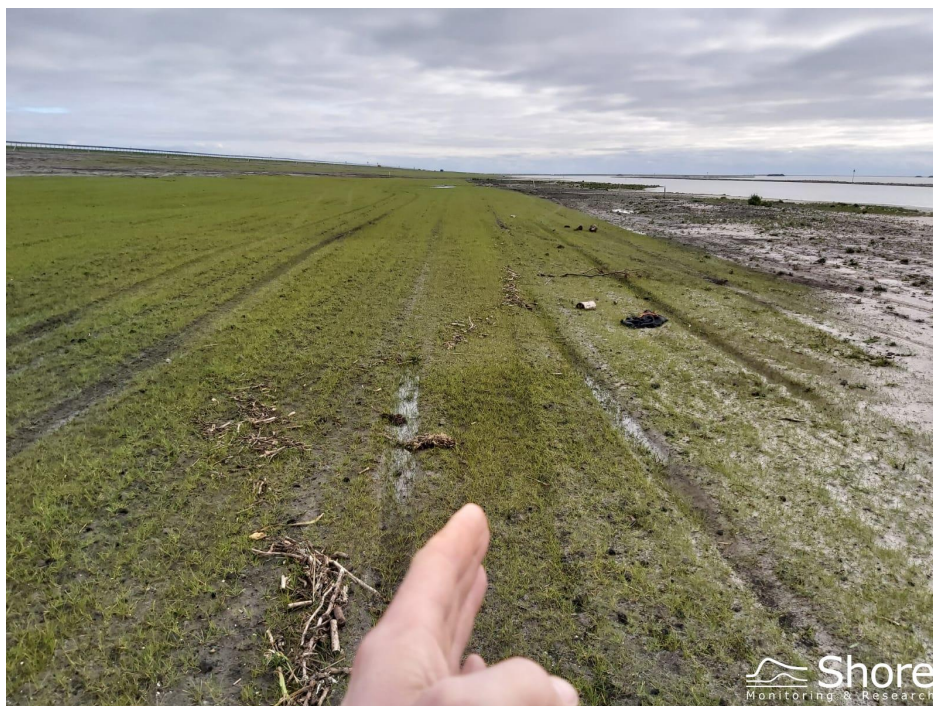
**Figure 6.12:** Veeklijn achter detailgebied 4 (kijkend in de richting van Trintelhaven).
