Veldrapport T5 - Mei 2020

Monitoring Zandige Versterking Houtribdijk 2019 - 2020

Project: Monitoring Zandige Versterking Houtribdijk 2019-2020
Subject: Field Report
Author: R.W. Rohaan BSc
Internal reviewer: R.C. de Zeeuw MSc
Reference: FR_LakeSIDE T5 - Mei 2020
Version: 18-06-2020

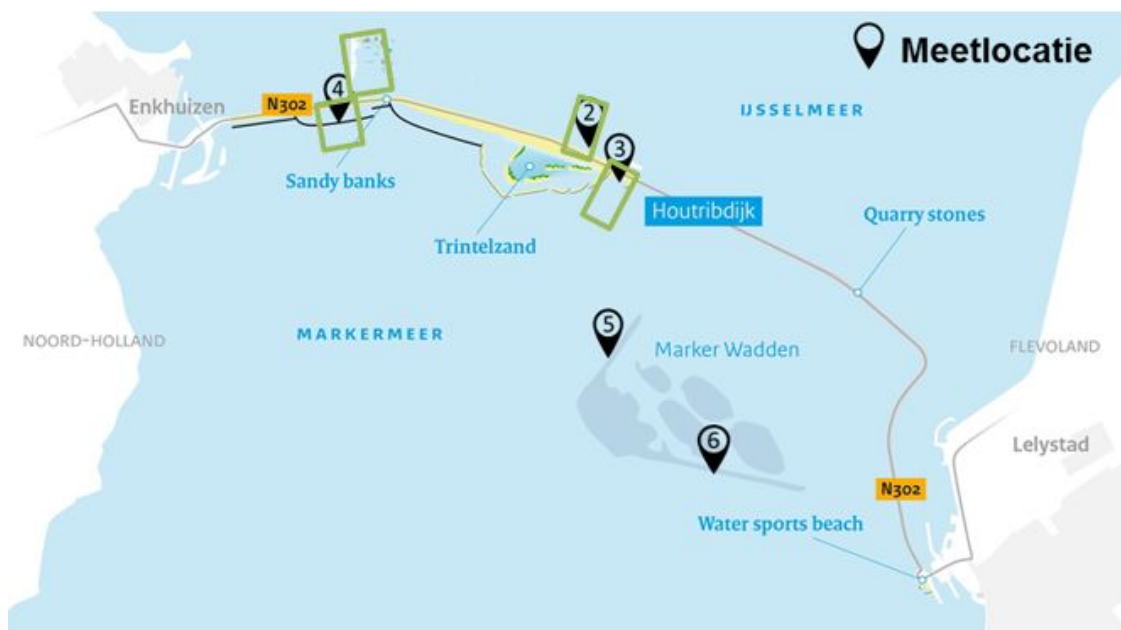
Figure 1.2: Detail locaties 1 t/m 4 aangeduid.

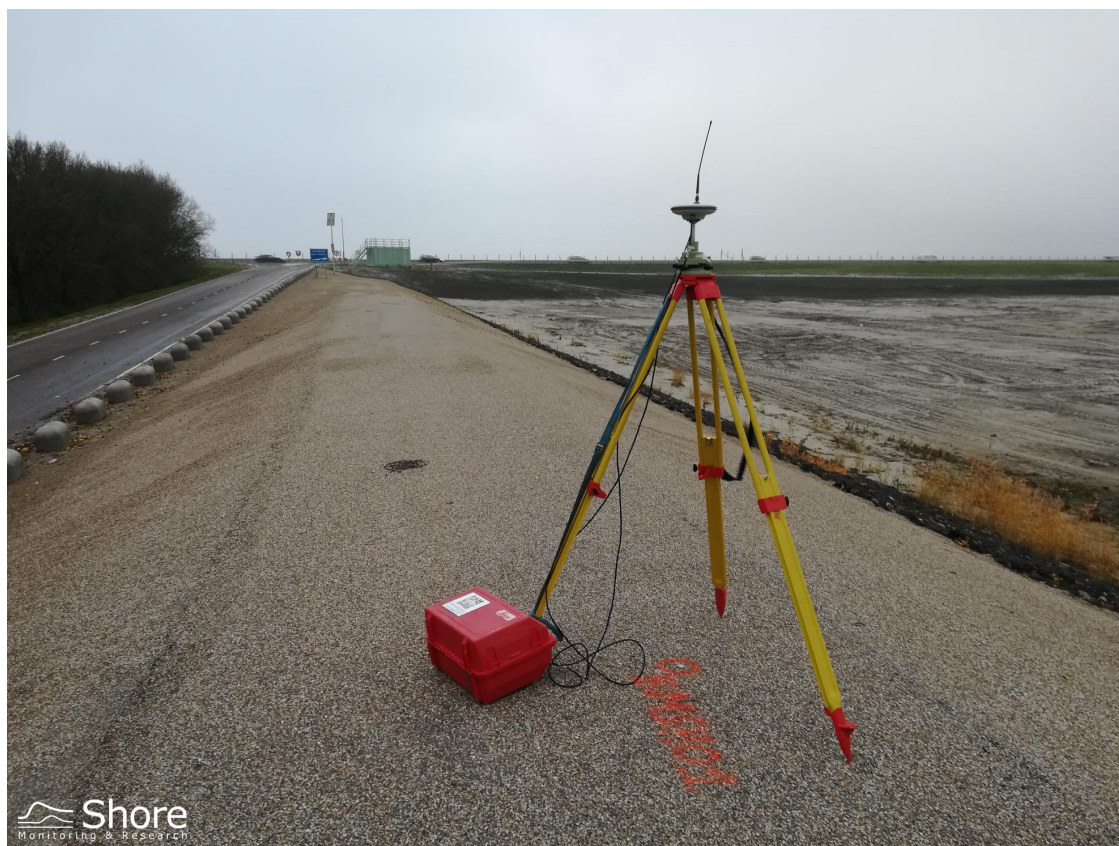
Eén referentiepunt is aangebracht bij Trintelhaven, waarover een GNSS base station is gepositioneerd t.b.v. het verzenden van real time correctie waardes naar de GNSS rovers (Fig. 3.1). De coördinaten van dit punt zijn bepaald door de GNSS 10 uur continu te laten meten boven de meetspijker. Vervolgens is de ruwe data gepostprocest met Leica Geo Office en 1 Hz referentie data van het LNRNet³. De resulterende coördinaten staan vermeld in Tabel 3.1.

Tijdens alle metingen wordt boven dit punt een GNSS base station opgesteld om de rovers via radio correcties te verzenden en ruwe GNSS data te loggen t.b.v. GNSS post-processing.

Figure 3.1: GNSS Base station boven BMSH01.

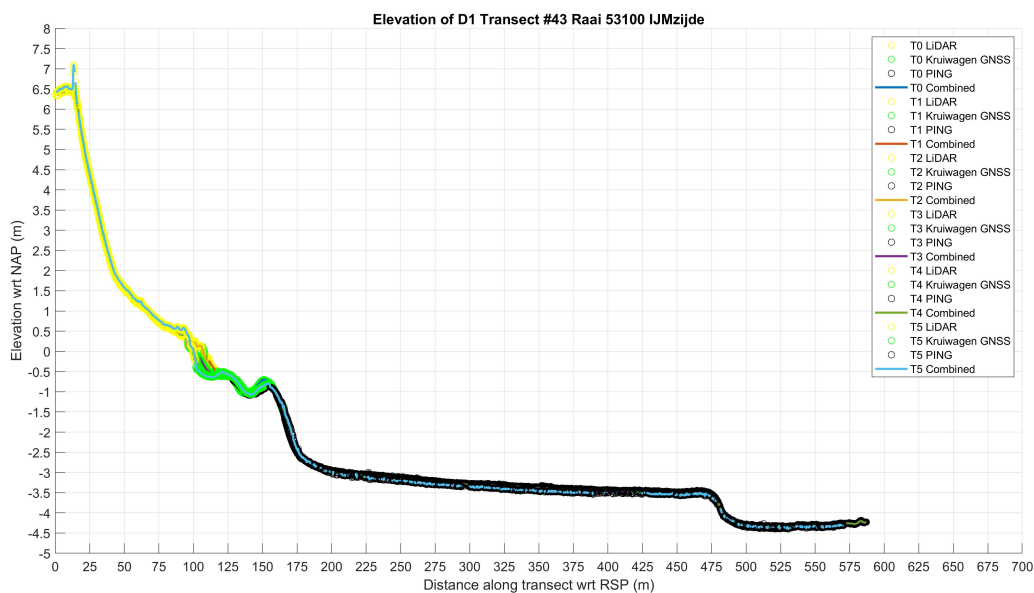
Figure 5.3: Voorbeeld JRK raai data aansluiting en temporele consistentie

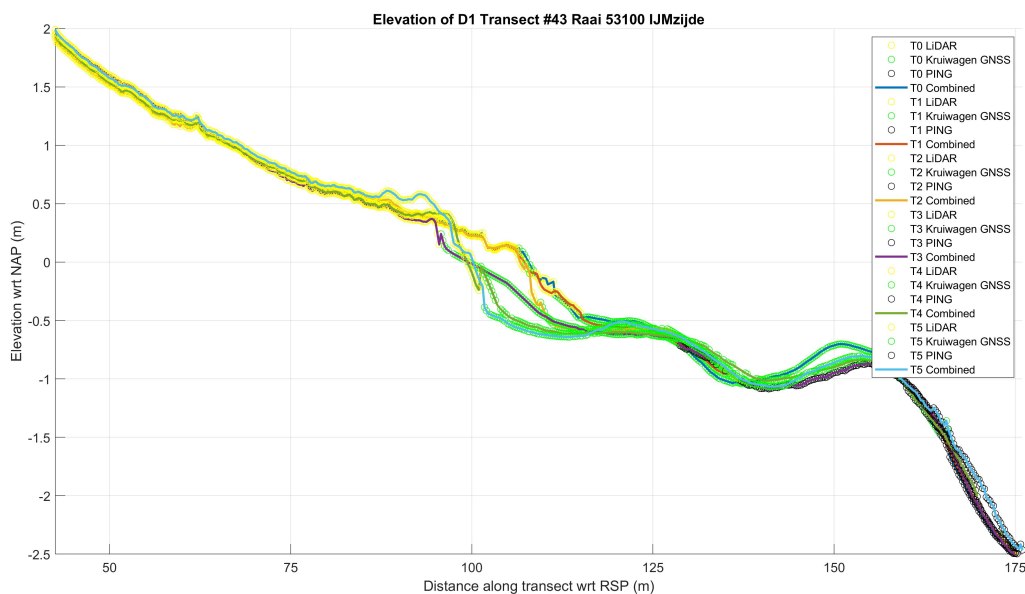
Figure 5.4: Voorbeeld detail JRK raai data aansluiting en temporele consistentie

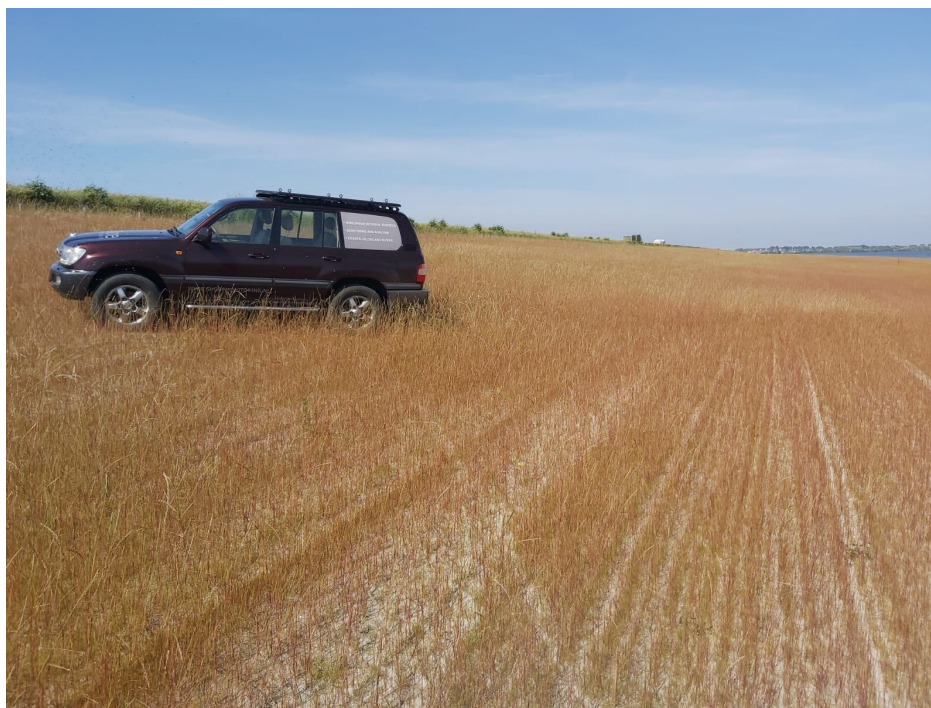
Op het droge deel van de versterking is met name de enorm droge, keiharde (kleiige) toplaag opvallend. Ook is het gras hoger dan bij de vorige meting (Fig. 6.1).

Figure 6.1: Harde droge kleilaag met dorre hoge vegetatie (IJM zijde).

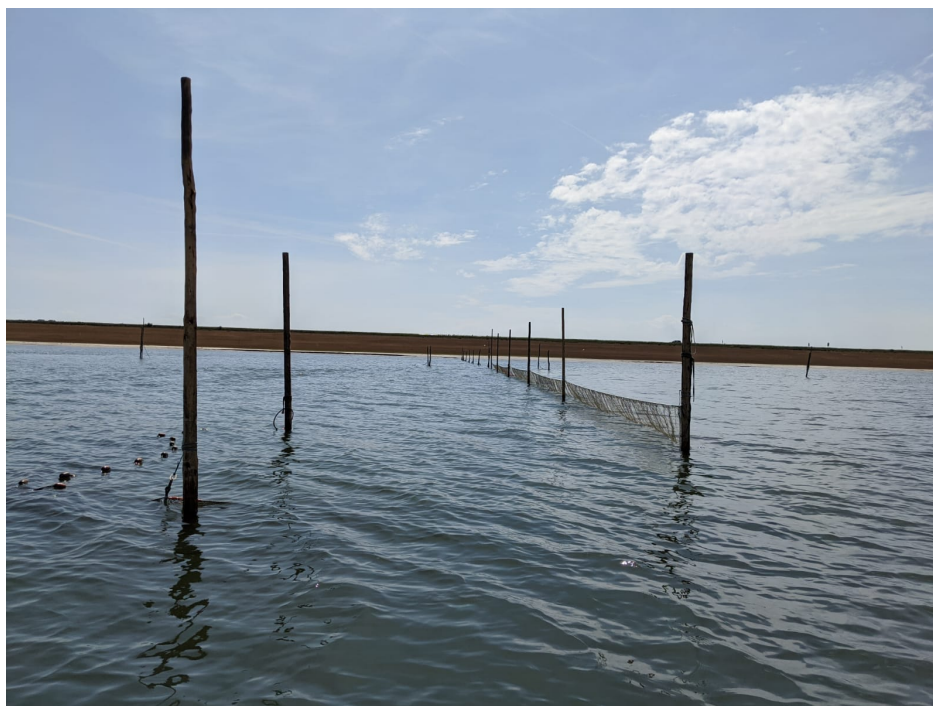
De paling fuiken zijn terug geplaatst en uitgebreid t.o.v. vorig seizoen. Aan de IJsselmeerzijde heeft dit tot gevolg dat er op 3 locaties geen volledige lijn gevaren kon worden. De meest westelijk fuik in detail gebied 1 is uitgebreid en komt nu twee keer zo ver van de kust af dan voorheen (Fig. 6.2).

Figure 6.2: Terug geplaatste netten (IJM zijde) 1 t.h.v. detail 3, 2 t.h.v. detail 1.

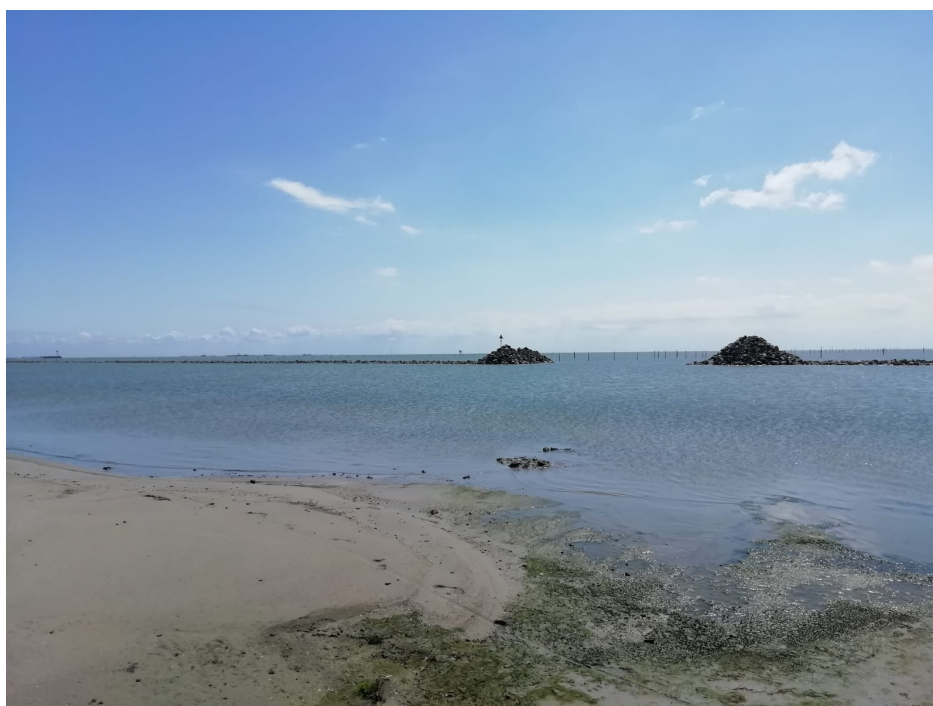
Verder is aan de Markermeerzijde in detail gebied 4 de golfbreker plaatselijk doorgebroken om een doorvaart te maken voor bootjes (Fig. 6.3). Tijdens het inmeten is gebleken dat deze opening niet overal diep genoeg is om doorheen te varen. Wij zaten met de motor tegen een blok aan (ongeveer in het midden van de doorbraak).

Figure 6.3: Doorgebroken golfbreker in detail 4.

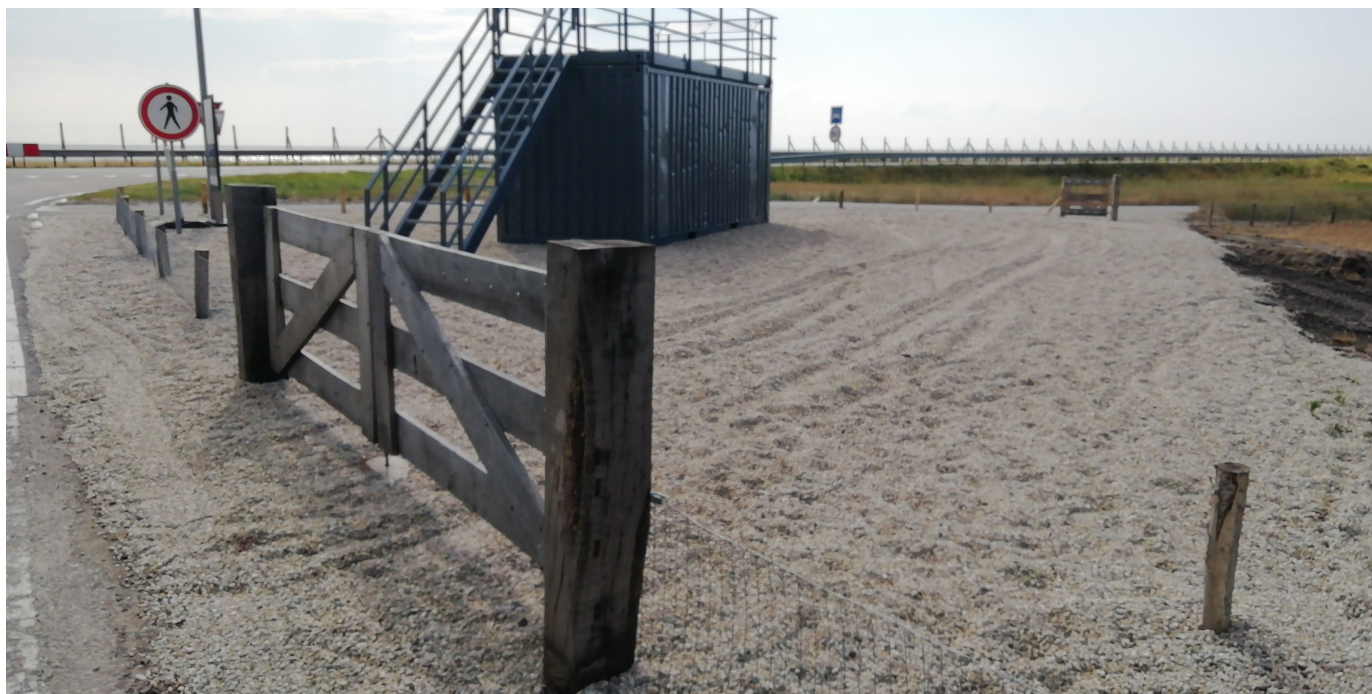
Ter hoogte van Trintelhaven is de toerit naar het IJsselmeer veranderd. Er staan nu twee afgesloten poorten (waarvan SHORE nog geen sleutel in bezit heeft) met een grind pad erachter (Fig. 6.4). Het lijkt er op dat er met de voertuigen door het grind gereden kan worden, maar is nog niet zeker. Met het oog op lokale lanceren van boten lijkt de aanleg van dit grindperk niet optimaal te sporen met de onlangs afgegraven toerit naar de waterlijn.

Figure 6.4: Nieuwe toerit Ijselmeer.

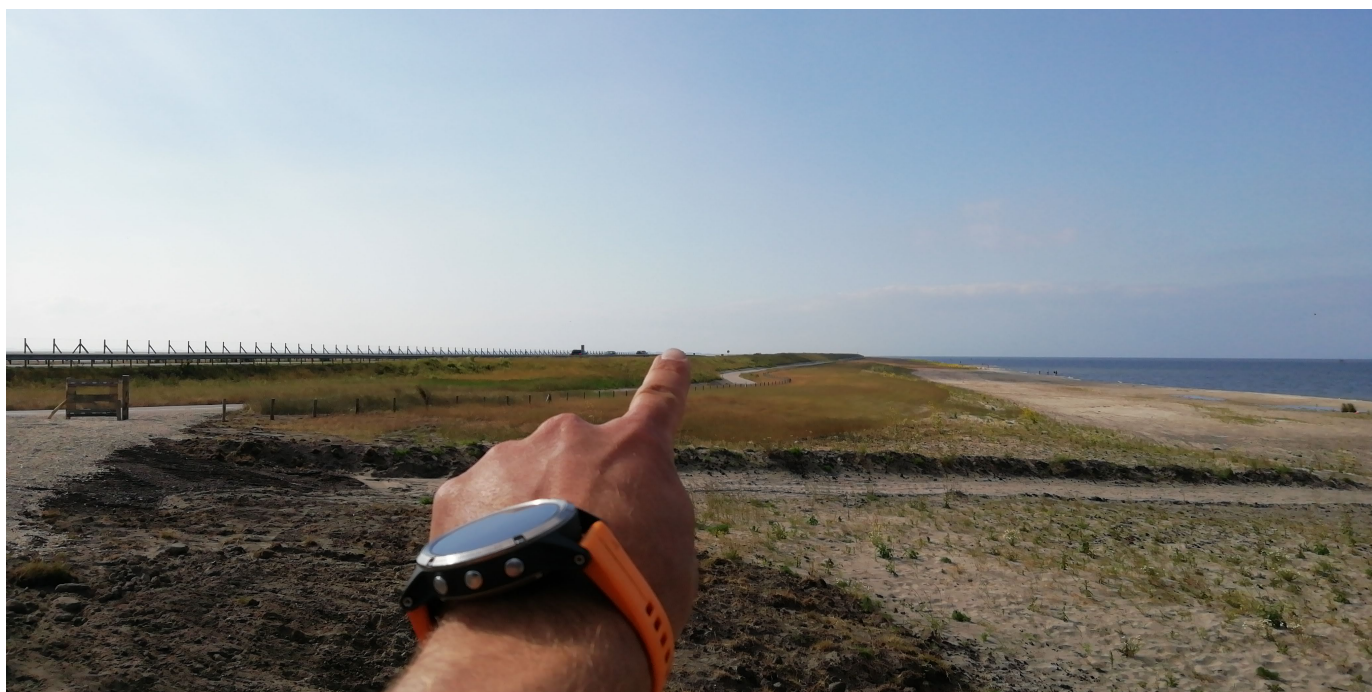
De loopbrug tussen het fietspad t.h.v. detail 2 naar detail 3 is afgebroken (Fig: 6.5).

Figure 6.5: Verwijderde loopbrug.
