## Verslag

**Project**  
1206682-000

**Vergadering**  
Verslag Veldbezoek Spanjaardsduin 23 oktober 2013

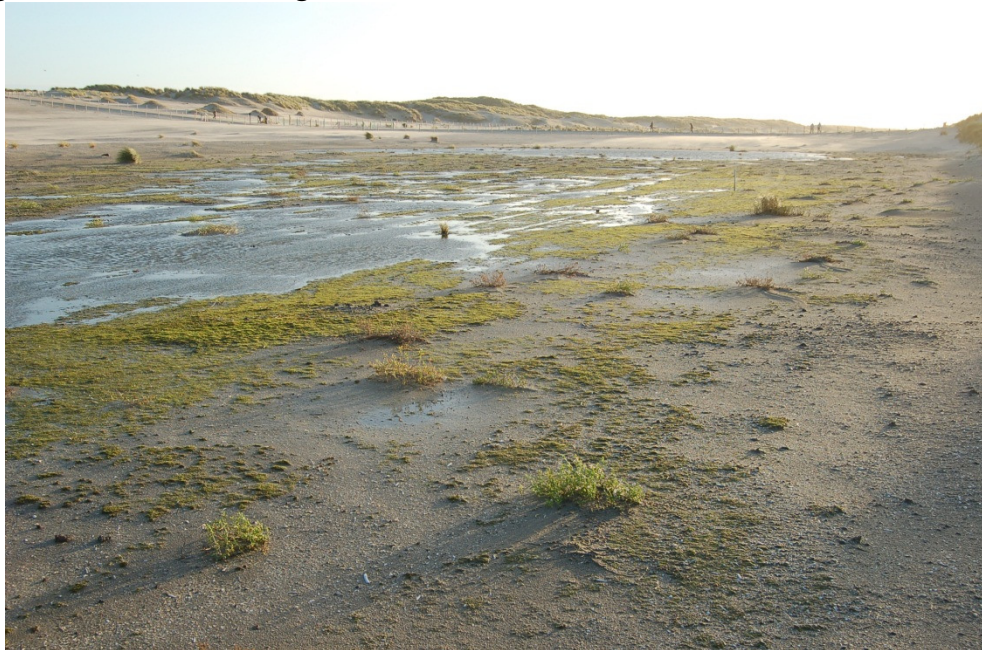
*Figuur 1: duinvallei bedekt met mos en met plukken zeeraket en loogkruid op de voorgrond.*

In het noordelijk deel van de aangelegde primaire duinvallei is een tijdelijk duinmeer ontstaan. Het meer is begroeid met mos. Er staat in en om het meer echter ook zeeraket en loogkruid. Dit zijn planten die een droog milieu prefereren. Hieruit is op te maken dat er een periode van droogte aan vooraf gegaan is en het duinmeer vrij recent ontstaan is. Naast het meertje was 1 zaailing van zeedistel opgekomen. De kans is klein dat deze verder zal vestigen op deze locatie aangezien het niet de voorkeurslocatie van zeedistel is. Daarvoor is het te vochtig. Door de harde wind was het stuifproces duidelijk zichtbaar.

Vrijwel overal was verstuiving voel- en zichtbaar. Direct benedenwinds van het meertje was echter geen verstuiving te zien. Het water van het meer had het sediment uit de lucht 'gevangen'. Enkele tientallen meters benedenwinds was de verstuiving van het fijne materiaal weer op gang gekomen. Ook het grovere materiaal werd door de harde wind in beweging gebracht. De 'granule ripples' met sediment >1mm verplaatsten zich in het eroderende deel met aanzienlijke snelheid over de bodem. De bodem van de duinvallei erodeert nog steeds.

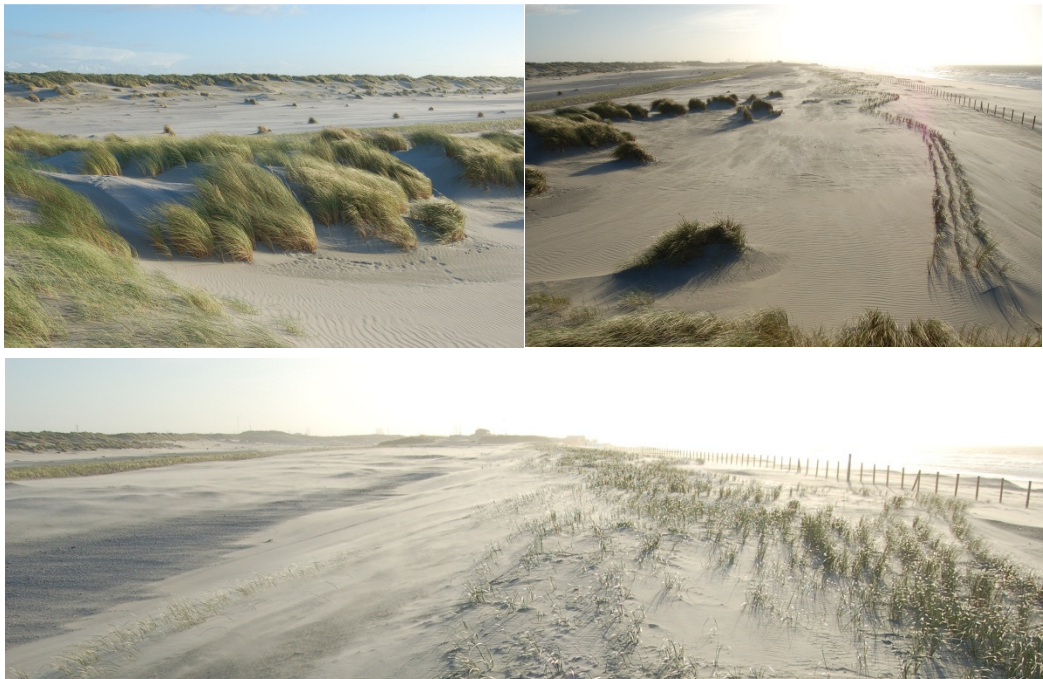
*Figuur 2: Linksboven, tegen de windrichting in vanaf het basisduin zijn nieuwe plukken helm gevestigd. Rechtsboven: nieuw aangeplante helm in een vrije vorm, waarbij het breder optreedt op het punt dat er geen spontane helm vestiging eerder had plaatsgevonden. Onder: Duidelijk verschil in hoogte tussen de ingeplante en inzandende helmstrook en de omgeving (die erosief is).*

Ten zuiden van het basisduin, tegen de windrichting in waren plukken helm te zien, die hoger dan de omgeving stonden als gevolg van het ingevangen sediment (Foto linksboven). Aan weerszijden en in het verlengde van deze plukken helm staat nieuw ingeplante helm van april 2013.

Beide stroken nieuw ingeplante helm waren duidelijk verhoogd ten opzichte van de omgeving (fig. 2, foto onder). In het meest zeewaartse stuk was het verschil tot 80 cm. Dit is een resultaat van gelijktijdig sediment invang door de helmplanten en uitstuiwen van het fijne materiaal in de omgeving; er is dus echte en relatieve verhoging van de helmstrook. Er was in de landwaartse strook een heldere scheidingslijn te zien tussen grover materiaal in het open stuk en fijn materiaal tussen de helmplanten in. Van sommige planten aan de rand van het ingeplante stuk het meest zeewaarts was enkel de bovenste 30 cm van de helmplanten te zien. Deze hebben grote moeite mee te komen met het aanwassende sediment.
