Memo

Aan
Begeleidingscie Spanjaards Duin, ZHL

Onderwerp
Spanjaardsduin-zand is goed in beweging. Verslag veldbezoek 19 januari 2012

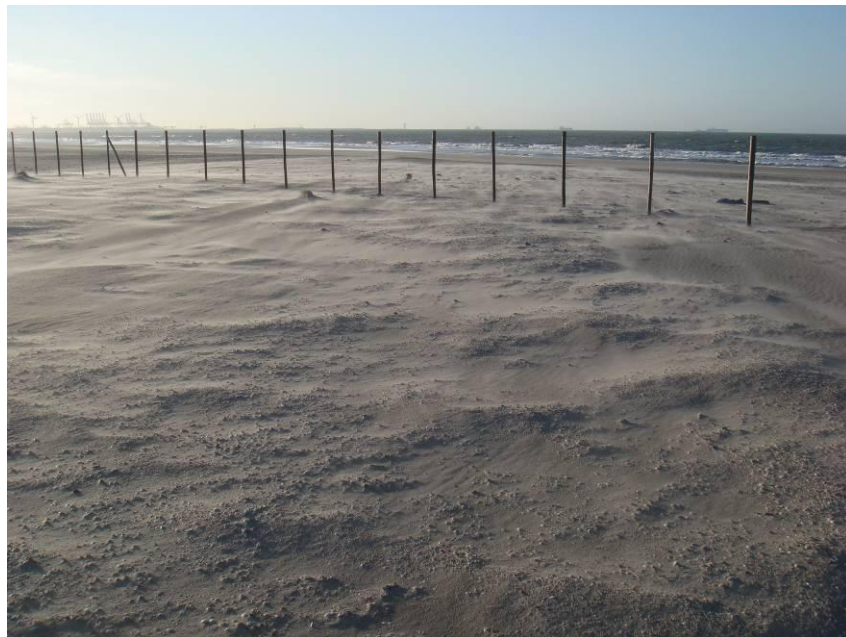
Niet ingeplante delen. Er waait veel zand over de laaggelegen, niet ingeplante vakken van het basisduin, de vallei door en vervolgens de nieuwe embryonale biestarwe-gras-duintjes en de oude zeereep in. Deze delen verlagen. De voorzijde vorm nu één licht hellend vlak met het strand (foto 1).

Foto 1. Strand en niet ingeplant basisduin in één licht hellend vlak. Het grijze vegen op de foto zijn actief stuivend zand. Foto: FvdM 19.1.2012

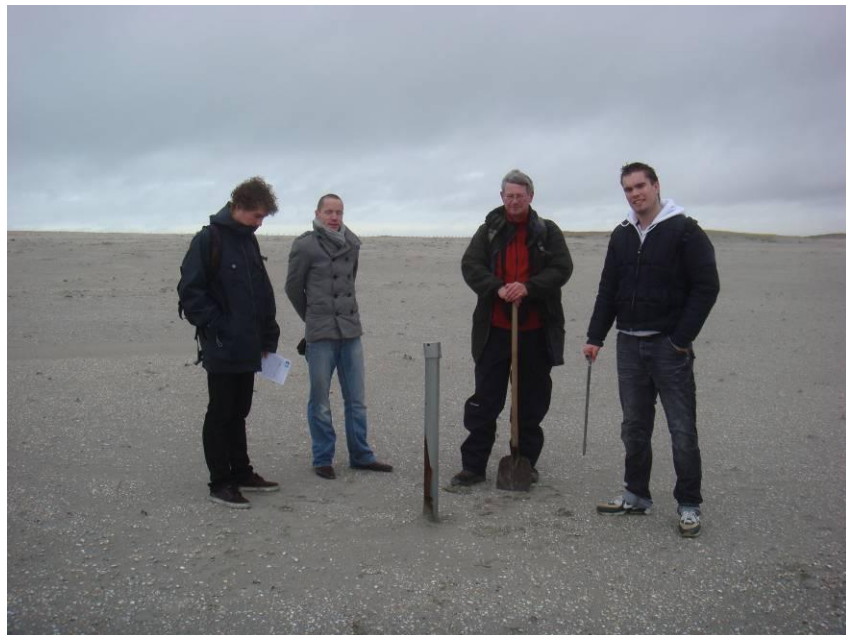
De valleibodem verdiept nog op veel plaatsen. De verlaging is bijv mooi te zien bij een peilbuis (foto2) die in 2011 is geplaatst. Het zand gaat richting de oude zeereep.

Foto 2. Erosie in de vallei-bodem, goed te zien bij de noordelijke peilbuis midden in de vallei. Foto FvdM 19.1.2012 .

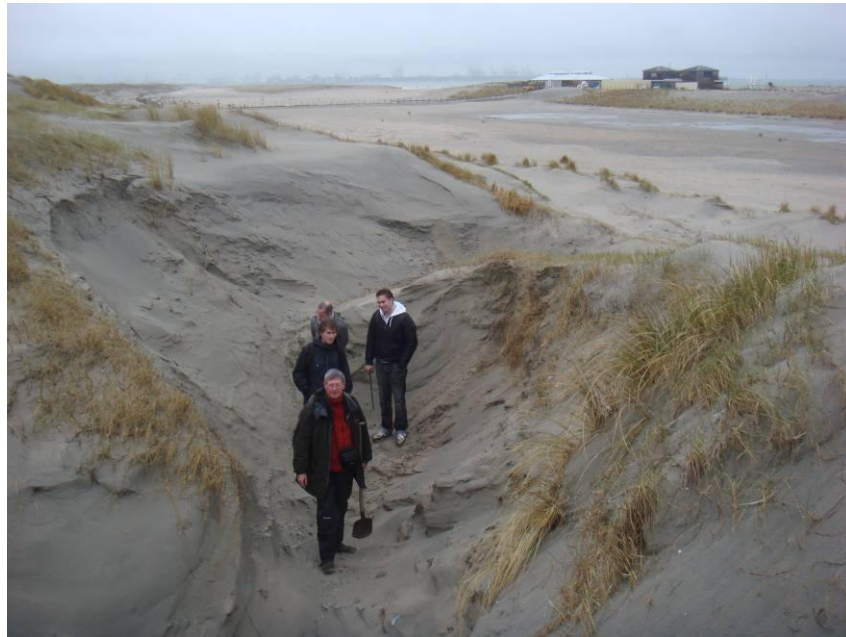
Vóór de oude zeereep groeit een zone met embryonale duinen tot op 3-4 meters boven het oude oppervlak, met windgleuven en koppen met vitale helm (foto 3). In de oude zeereep zelf is veel zand gevangen waardoor het relief toeneemt. Het verse zand ligt tot aan het fietspad. Deze zone gaat wel af van het oppervlak valleibodem. Het wordt hoog tijd om te berekenen hoeveel ha potentieel natte duinvallei we nu hebben.

Foto 3. Sterk gekerfde embryonale duinen aan de voorzijde van de oude zeereep. Foto: FvdM 19.1.2012

- De embryonale duinen met Biestarwegras (BTG) vertonen sterke aangroei en beginnen soms sterk in te kerven (foto 3). Het systeem 'verdrinkt' in het aanwaaierende zand waarin zeer veel schelpdelen en schelpgruis zit.

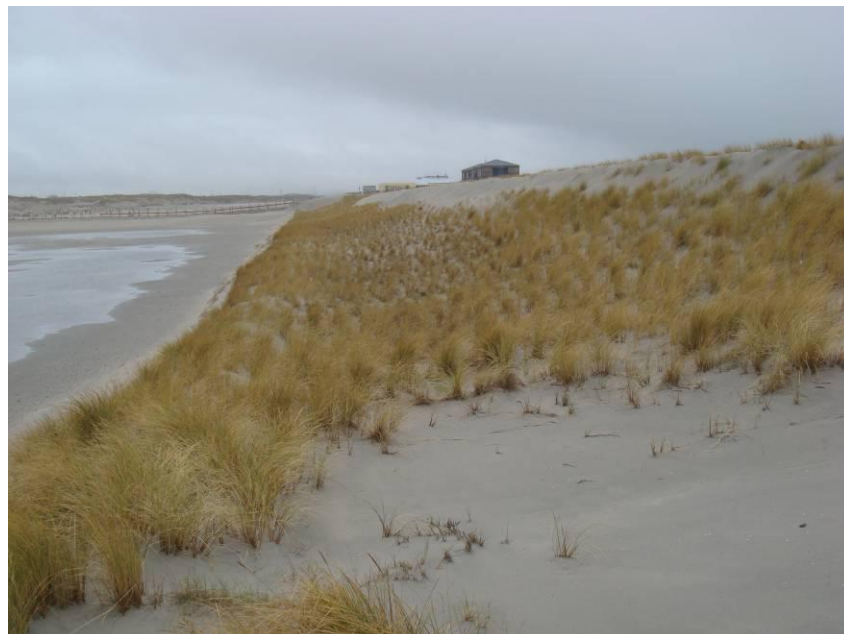
- Aan de korte zijkanten van de plantvakken verheft zich inmiddels een rug van 1-2 m boven oorspronkelijk oppervlak.
- Hier en daar is er achter de kam sprake van verhoging. Vooral achter het deel wat door de catamaranvereniging in gebruik is, verheft zich een stuifrand, die zich aan het ontwikkelen is tot een valhelling (foto 4). Dat mag bijzonder genoemd worden, en duidt in ieder geval op erg hoge transporthoeveelheden vanaf het strand en wijst ook op hoge sedimentatiesnelheden.

Foto 4. Stuifrand met valhelling aan de binnenzijde van het basisduin noord van Slag Vluchtenburg. Hier zijn in korte tijd grote hoeveelheden zand opgestoven. Let ook op de hoeveelheid water in de laag uitgestoven delen van de vlakte. Foto: FvdM 19.1.2012.
