# **Veldrapport T15 - Maart 2022 (Halfjaarlijkse)**

**Monitoring Zandige Versterking Houtribdijk 2019 - 2022**

Project: Monitoring Zandige Versterking Houtribdijk 2019-2022  
Subject: Field Report-T15 - Maart 2022 (Halfjaarlijkse)  
Author: L. Veltman MSc  
Internal reviewer: S.A. Zandbergen MSc.  
Reference: FR\_LakeSIDE T15 - Maart 2022 (Halfjaarlijkse)  
Version: April 26, 2022

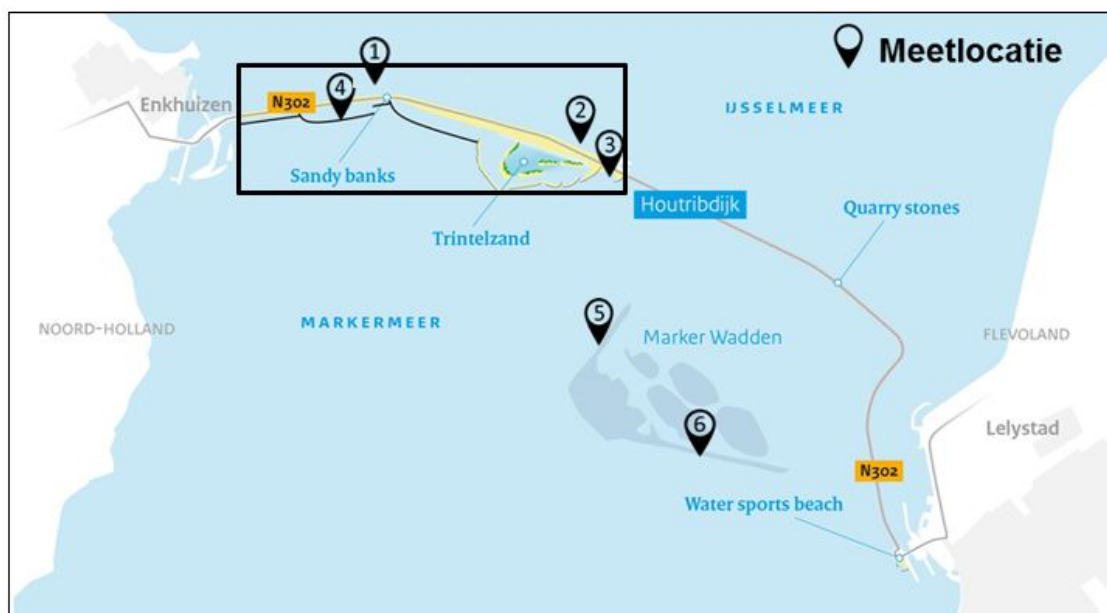
**Figure 1.1:** Meetgebieden. Detail locaties 1 t/m 4 aangeduid. Gehele zandige versterking binnen zwarte omlijning.

- **Detail locatie 1:** Ligt aan de IJsselmeerzijde Houtribdijk tussen km 52.300 en 53.300 van de N307.
- **Detail locatie 2:** Ligt aan de IJsselmeerzijde Houtribdijk tussen km 59.450 en 60.450 van de N307.
- **Detail locatie 3:** Ligt aan de Markermeerzijde Houtribdijk tussen km 60.500 en 61.400 van de N307.
- **Detail locatie 4:** Ligt aan de Markermeerzijde Houtribdijk tussen km 52.500 en 53.500 van de N307.

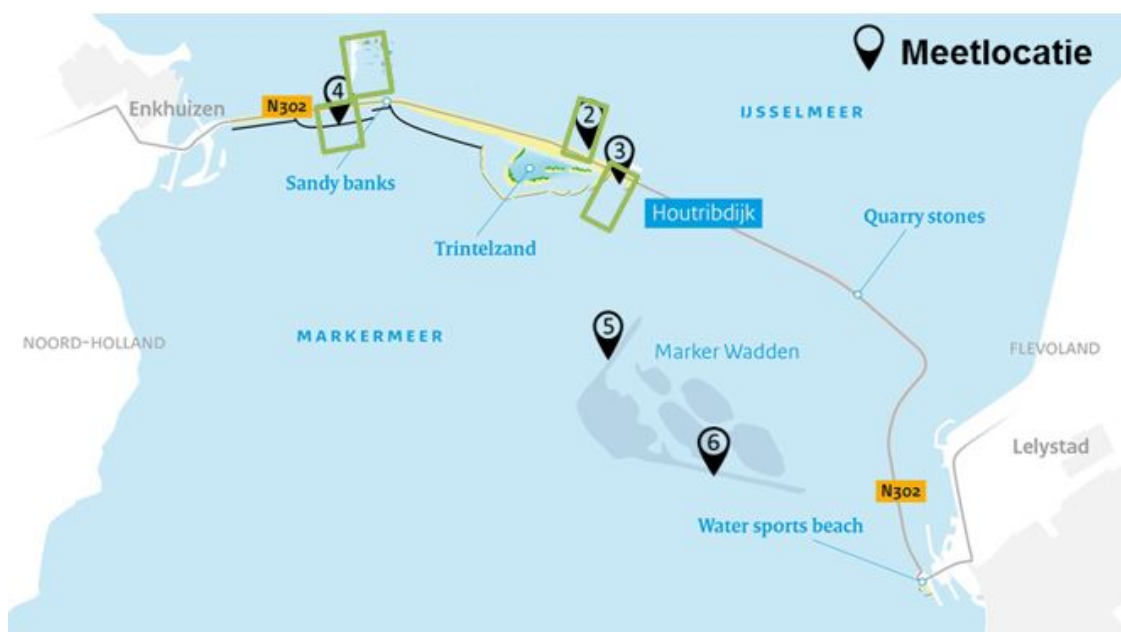
Figure 1.2: Detail locaties 1 t/m 4 aangeduid.

De detail locaties (Fig. 1.2) dienen 10 maal per jaar ingemeten te worden (okt, nov, dec, jan, feb, mrt, mei, jul, sep), incl. 1 flexibele meting in het stormseizoen van ieder jaar. De gehele zandige versterking dient twee maal per jaar ingemeten te worden (mrt/apr en sep/okt). Belangrijk uitgangspunt is het simultaan boven en onder water inmeten van de oever, met aansluiting (en overlap) tussen de boven en onder water ingezette meetmethodes.

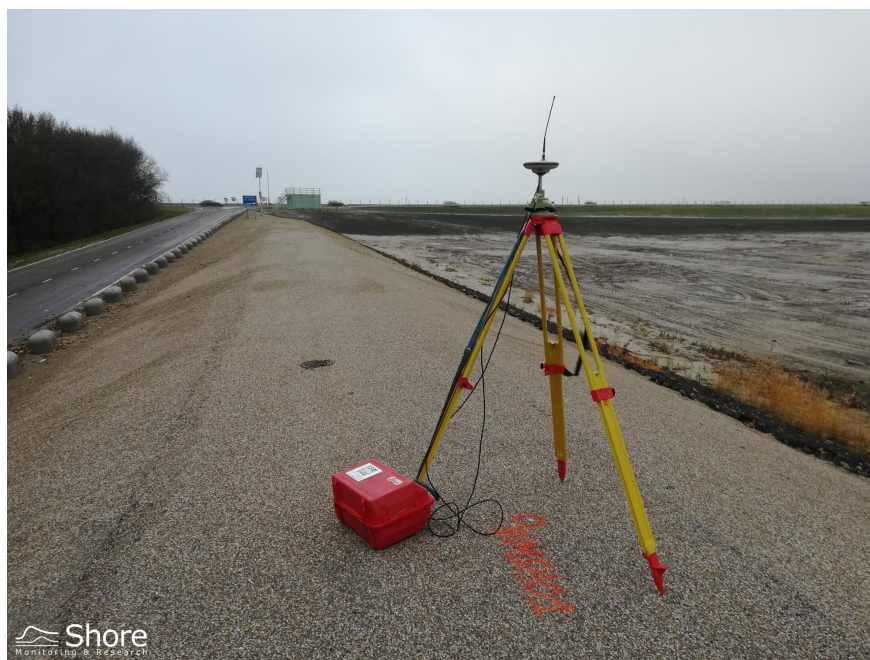
**Figure 3.1:** GNSS Base station boven BMSH01.

Eén referentiepunt is aangebracht bij Trintelhaven, waarover een GNSS base station is gepositioneerd t.b.v. het verzenden van real time correctie waardes naar de GNSS rovers (Fig. 3.1). De coördinaten van dit punt zijn bepaald door de GNSS 10 uur continu te laten meten boven de meetspijker. Vervolgens is de ruwe data gepostprocest met Leica Geo Office en 1 Hz referentie data van het LNRNet<sup>3</sup>. De resulterende coördinaten staan vermeld in Tabel 3.1.

Tijdens alle metingen wordt boven dit punt een GNSS base station opgesteld om de rovers via radio correcties te verzenden en ruwe GNSS data te loggen t.b.v. GNSS post-processing.

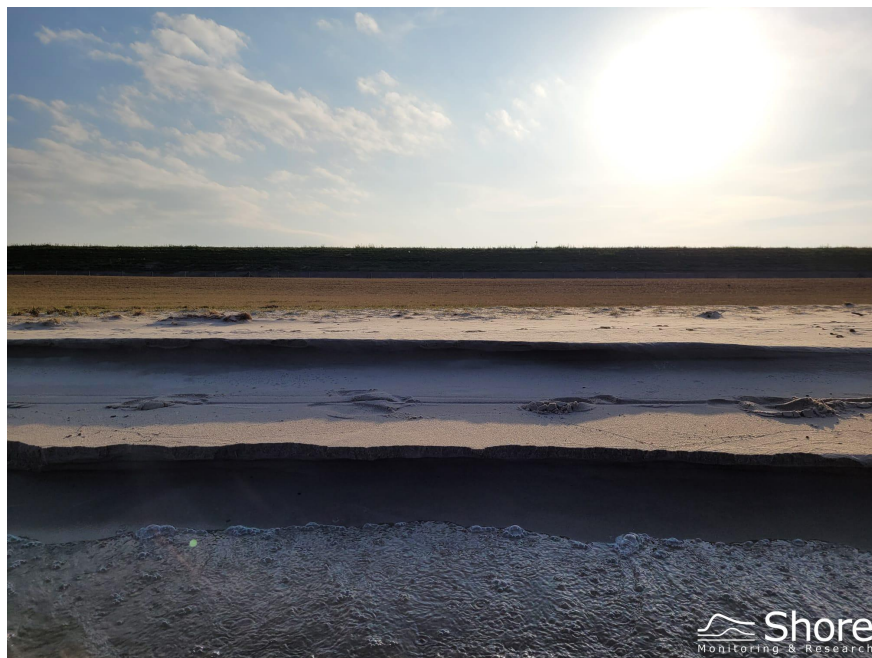
**Figure 6.1:** IJsselmeerzijde, erosie van de zandige dijkversterking.

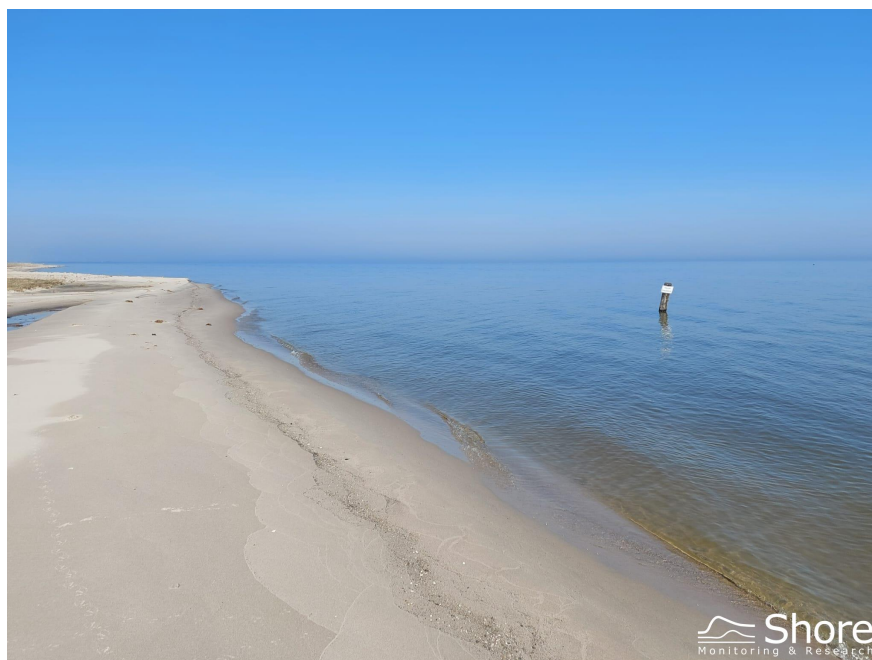
**Figure 6.2:** IJsselmeerzijde, Het, Pas Op Drijfzand, bord staat in het water.

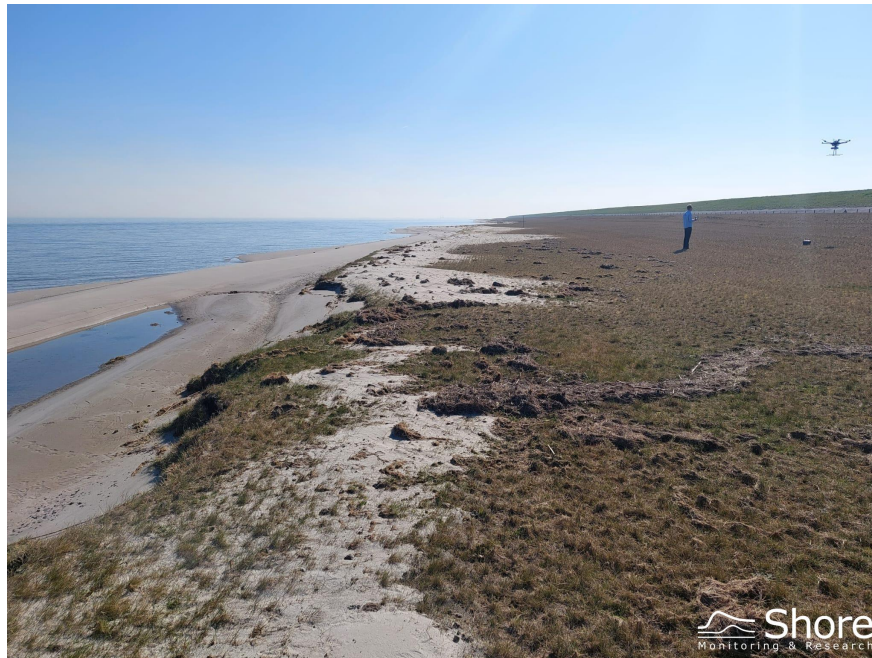
**Figure 6.3:** IJsselmeerszijde, erosie van de zandige dijkversterking.

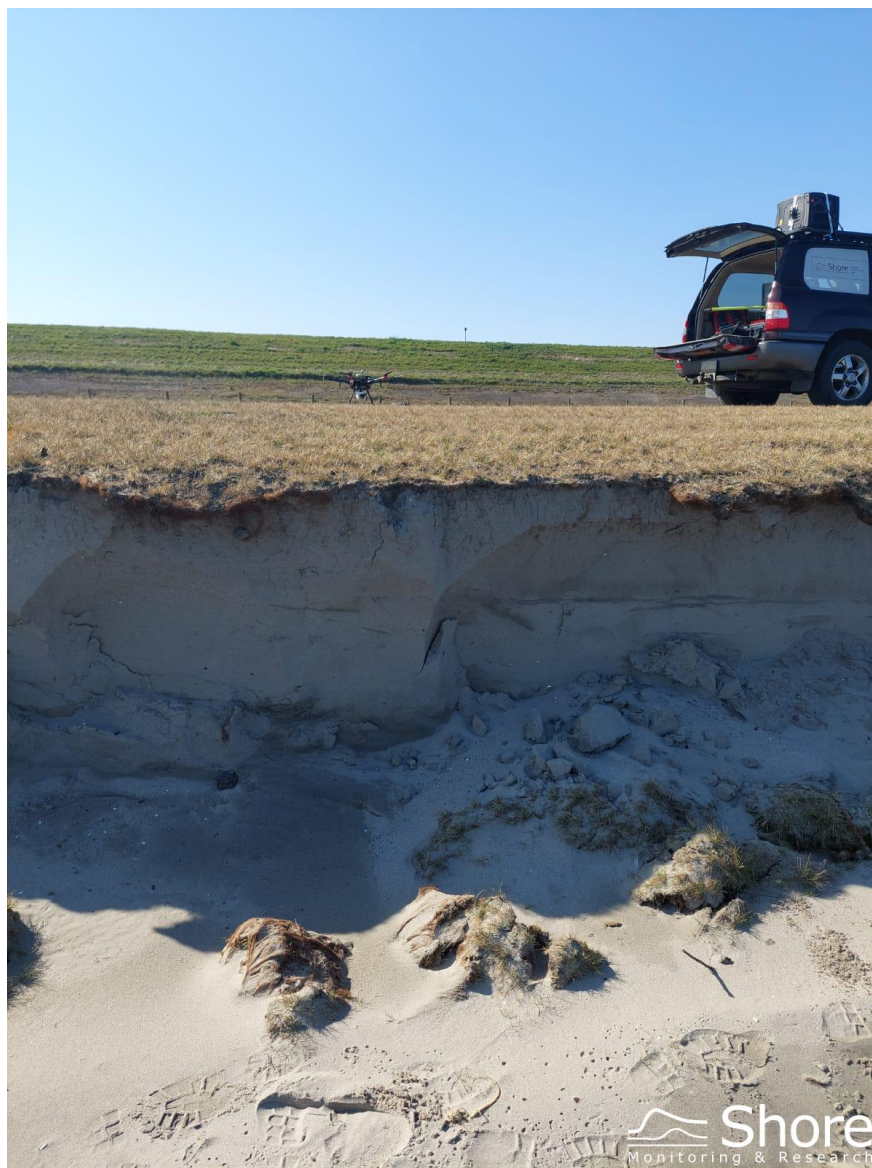
**Figure 6.4:** IJsselmeerszijde, erosie van de zandige dijkversterking. Waar nabij Enkhuizen een klif ontstaat van circa 1 meter hoog.

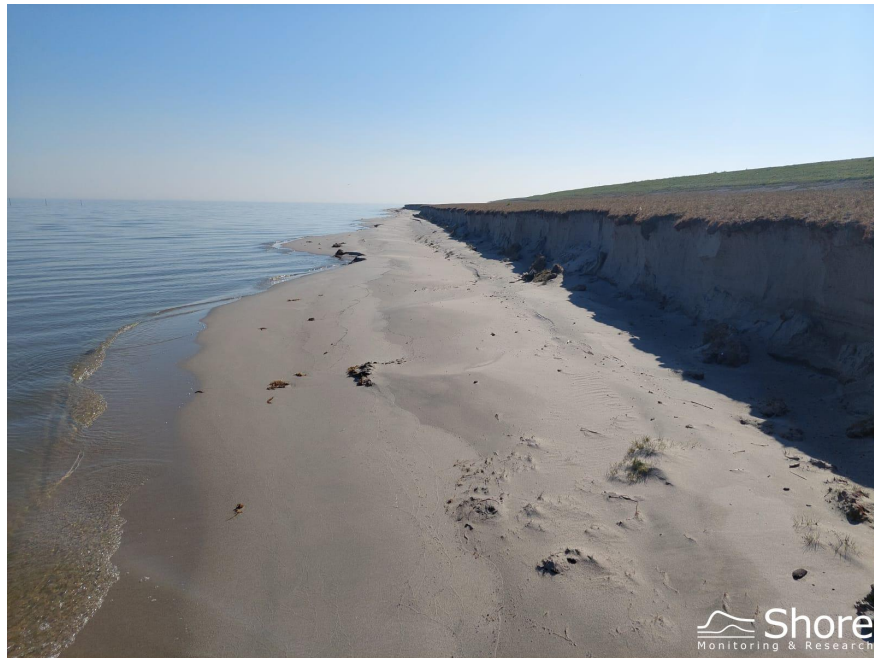
**Figure 6.5:** IJsselmeerzijde, erosie van de zandige dijkversterking. Waar nabij Enkhuizen een klif ontstaat van circa 1 meter hoog
